◆ 特集：国土交通省国土技術研究会 ◆

流砂系における土砂移動実態に関する研究

幹線道路における交通安全対策に関する研究

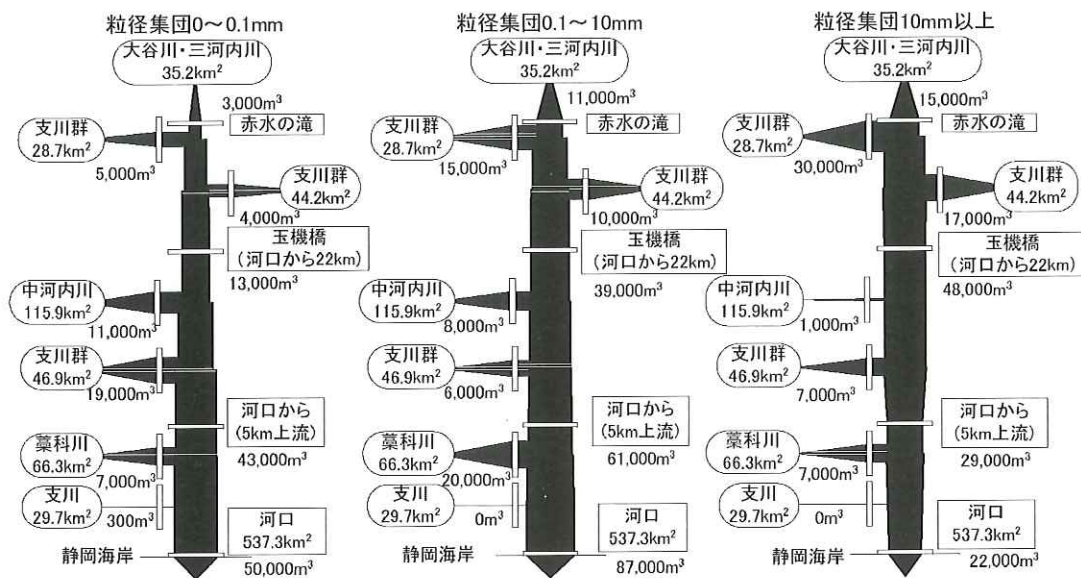
図-4 土砂移動追跡モデルによる1982年～2001年の年平均粒径別土砂動態マップ(安倍川流砂系)

ね一致している。また、図-4によると、河口から流出する海浜成分の土砂 (粒径 0.1mm～10mm) は、年平均約 9 万 m³であり、河口から流出する海浜成分の流出土砂量の約 45% は本川上流区間 (22.0km 上流) から供給されていると推定された。ただし、山地流域部では土砂生産源である小溪流と本川との合流点付近の河床位の計算値が、小溪流から過大な土砂が生産されたため、実績値よりも高く計算された。今後、モデルの再

流砂系一貫とした土砂移動を予知・予測する手法として、河床変動計算手法と海浜変形モデルを組み合わせた「土砂移動追跡モデル」を開発した。また同時に、流砂量式の精度を向上させるために流量-流砂量に関する観測データの蓄積と既往流砂量式の比較を行った。その土砂移動追跡モデルを安倍川流砂系に適用した事例を紹介する。ここで紹介するのは、安倍川をモデルに、流砂系一貫とした土砂移動追跡モデルを用いて推定した過去 20 年間 (1982 年～2001 年) の年平均の土砂収支図 (図-3) と粒径別土砂動態マップ (図-4) である。

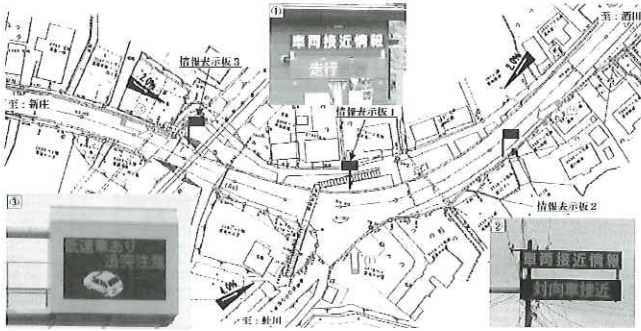
図-4 対象交差点付近平面図及び情報板設置位置・内容

次に、カーブ区間の交差点事故対策、及び評価事例を示す。一般国道47号のカーブ区間(曲線半径R=120m)に主要地方道新庄戸沢線がT字交差する真柄交差点(図-4)では、平成2～13年の11年間に、10件の交通事故が発生している。ここでは、主道路(国道47号)・従道路(主要地方道新庄戸沢線)ともに交差点中心方向への下り勾配となっているとともに、交差点上に横断歩道橋、直近に鉄道橋との交差部が位置するため、非常に見通しが悪くなっている。これに対し平成14年10月から、情報表示板によって前方車両の状況を知覚するシステムの運用を開始している。

本システムは、各種センサーと3基の情報表示板(図-4)からなっている。センサーは、対向

車、従道路からの流入車、及び低速車を検知する。情報表示板は従道路に向けて1基、本線上に2基設置されている。
