# 美和ダム恒久堆砂対策の概要と効果

美和ダムの恒久堆砂対策は、貯水池への堆砂を抑制するための「洪水バイパス施設」と、貯水池へ流入する土砂を堆積後に排出する「湖内堆砂対策施設」の二つからなる。

本稿では、平成17年に完成し、現在試験運用中の「洪水バイパス施設」について、その施設の概要と、これまでに実施した試験運用におけるモニタリング調査の概要を報告するものである。

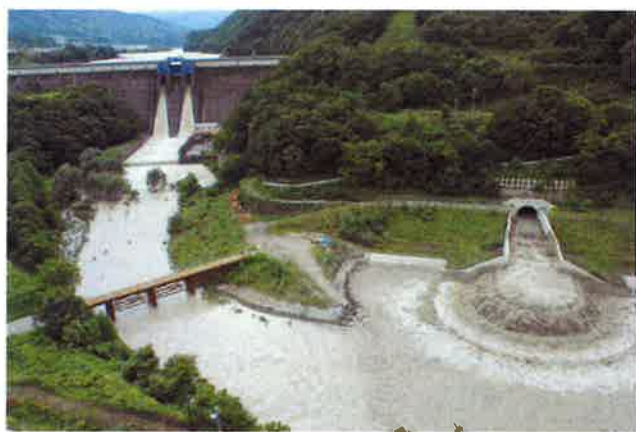
写真-1 美和ダムと三峰川バイパス出口  
(平成19年9月7日試験運用時撮影)

試験運用時(写真-1参照)のモニタリング調査は、主にバイパス施設による排砂機能及び下流河川環境への影響を把握することを目的として、下記項目について行っている。

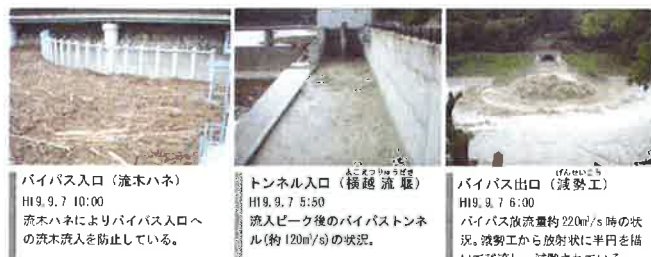
の減勢等、施設の機能を調査した結果、各施設が設計通りに機能していることを確認した。平成19年9月洪水では、最大で三峰川バイパス計画最大放流量300 m<sup>3</sup>/sの約90%にあたる264 m<sup>3</sup>/sを放流したが、施設に損傷は見られなかった。洪水時の施設の状況を写真-2に示す。

写真-2 施設の状況

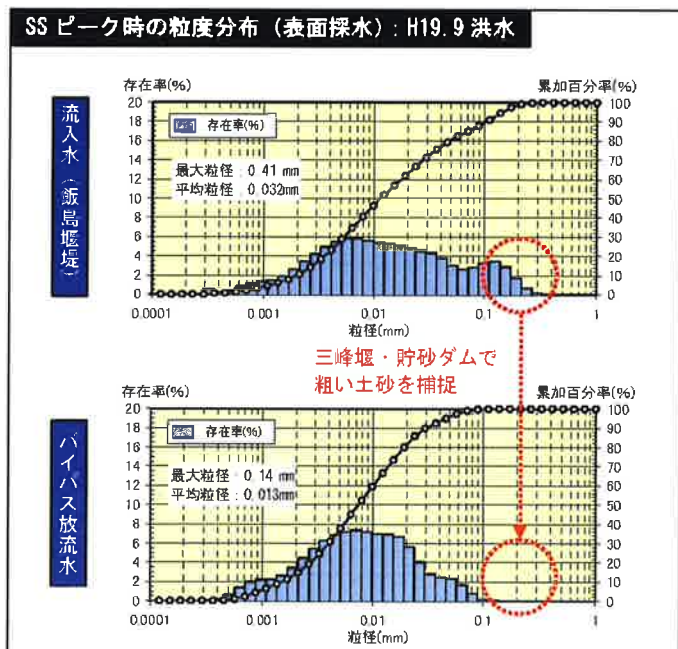
図-5 試験運用時の粒度分布

また、図-5にダム流入地点の流水とバイパストンネルに導かれた流水に含まれる土砂の粒径の比較を示すが、分派堰により粗粒土砂は沈降し、細粒土砂のみバイパストンネルへと導かれている。

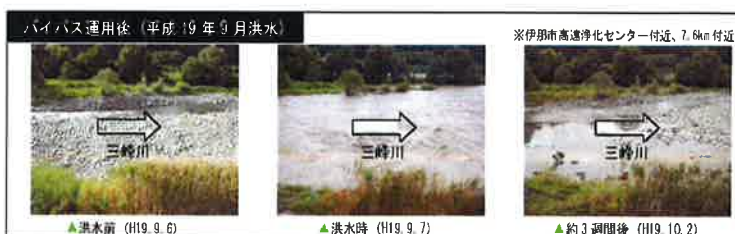
(3) 下流河川でのバイパス土砂（ウォッシュロード）下流河川の河床形態は、洪水による攪乱により、河床滞筋位置や植生範囲に大きな変化はあったが、ウォッシュロードの堆積は確認されなかった。（写真-4）

写真-4 下流河川の状況

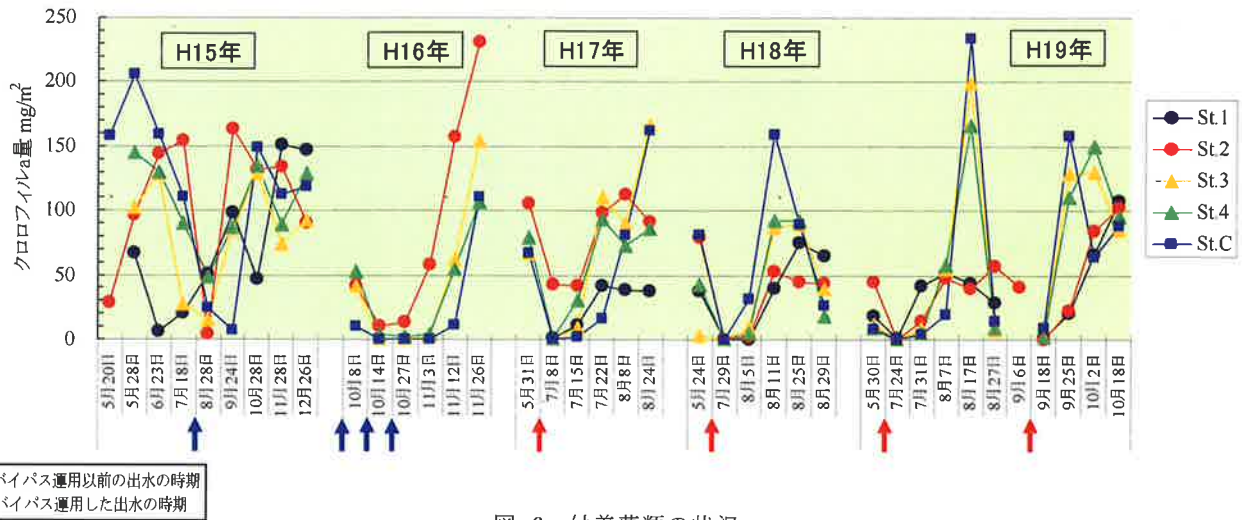
図-6 付着藻類の状況

バイパス運用前後の洪水で、付着藻類の回復状況をクロロフィルa量を調査比較した結果、三峰川・天竜川ともにバイパス運用前後で同様に回復する傾向であることが確認でき、バイパス運用による影響は認められなかった。（図-6参照）
