# 中越地震後の地域復興と砂防事業

Sabo works for sediment disaster caused by the 2004 chuetsu(Niigata) Earthquake and the reconstruction of the disaster area

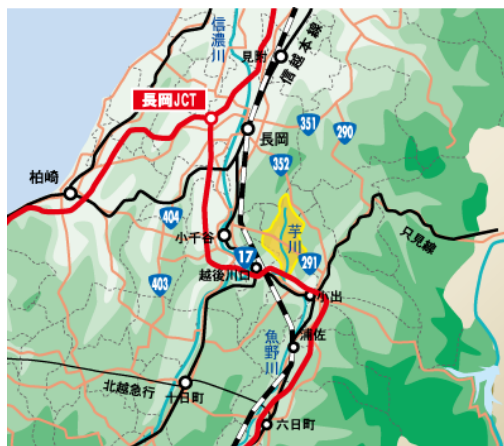
図-1 芋川流域位置

震度6強を記録した芋川流域（図-1）では、地震によって家屋等の倒壊、道路の寸断、特産の錦鯉養鯉池や棚田等の生活基盤が大きな被害を受けた。土砂災害については、斜面崩壊が1,419箇所、地すべりが75箇所発生したのをはじめ、崩れた土砂などが川をせき止めてしまう河道閉塞（天然ダム）が大小あわせて55箇所が発生するなど、大規模なものであった。

芋川は新潟県の中央部に位置し、流域面積38.4km<sup>2</sup>、流路延長17.2kmの信濃川水系魚野川流域の右支川である。流域内には第三紀鮮新世～第四紀更新世の地層が分布し、主に泥岩、砂岩泥岩互層、砂岩などの堆積岩により構成されている。この地層は北北東－南南西に配列し、複数の褶曲軸が分布し、褶曲軸付近では構造運動により地層に亀裂が発達しやすい。芋川流域は地質が新第三紀以降の比較的新しく脆弱な堆積岩であり、地下水などの影響により容易に風化することと、豪雪

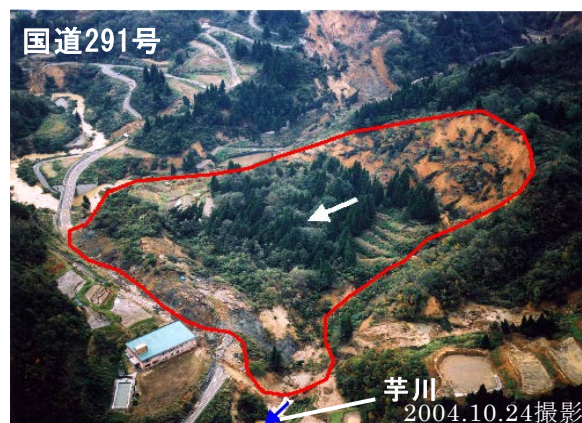
写真-1 東竹沢地区河道閉塞の状況

東竹沢地区の河道閉塞は、左岸で発生した地すべり（長さ約350m、幅約300m、想定深さ30m）により河道を閉塞し、移動土塊量約130万 $m^3$ 、湛水容量は最大で約256万 $m^3$ であり、閉塞直後から上流域の旧山古志村の木籠集落等に浸水被害（木籠地区：全壊26戸、檜木地区：全壊29戸）が発生し、その後水位が上昇した場合、越水等により閉塞土塊が崩壊し下流の集落等へ甚大な被害を及ぼす恐れがあった（写真-1、2）。

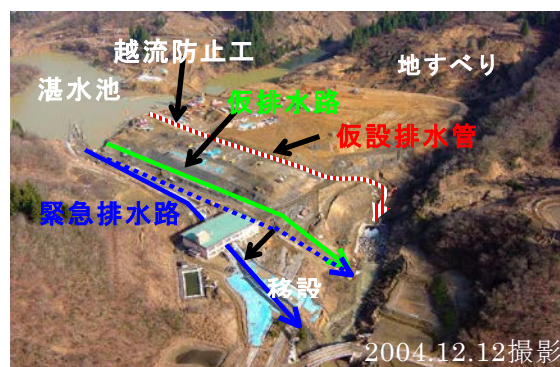
写真-3 東竹沢地区河道閉塞での緊急対策状況

東竹沢地区での湛水位低下については、まず緊急ポンプ排水を行いながら、仮排水管の敷設及び仮排水路を設置した（写真-3）。

この一連の対策は全て24時間態勢で行われ、12月28日に仮排水路設置が完了し、融雪出水の自然流下が可能となった。

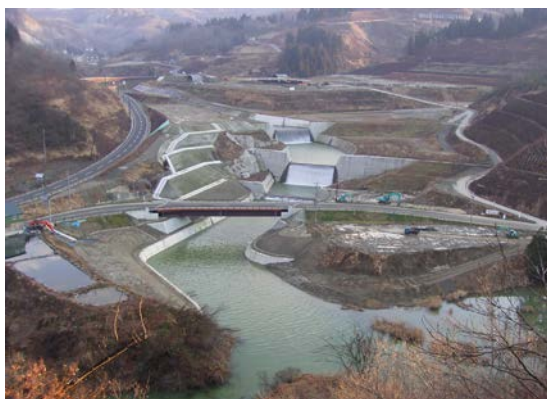
写真-4 東竹沢地区河道閉塞対策

東竹沢地区では、河道閉塞対策として砂防えん堤2基と斜面对策工を整備した。砂防えん堤の施工箇所には崩れた土砂が厚く堆積していたため、十分な支持力が確保できなかったことから、深層混合処理工法を用いて、地盤改良を行った。

また、砂防えん堤本体には、現地で発生した土砂を活用するINSEM-SB工法を採用し施工した。（写真-4）
