# 福井豪雨からの復興 ～足羽川河川激甚災害対策特別緊急事業～

本報では、福井豪雨災害と足羽川激特事業の概要について紹介する。

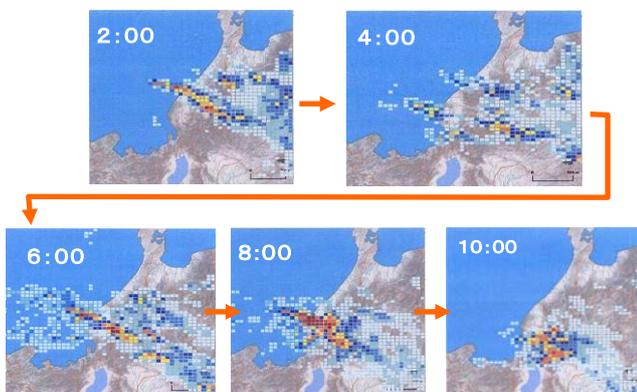
図-1 解析雨量時系列図（福井県周辺）

平成16年7月18日、梅雨前線の活動が活発化し、強い雨雲が福井県嶺北地方に流れ込み、所々で激しい雨が降り出した。降り始めからの総降水量は、福井市で198mm、美山町で285mmに達し、美山観測所での時間雨量は過去35ヶ年の平均の3倍近い値を記録した。約6時間という短い時間に集中した、局所的な集中豪雨であった（図-1）。

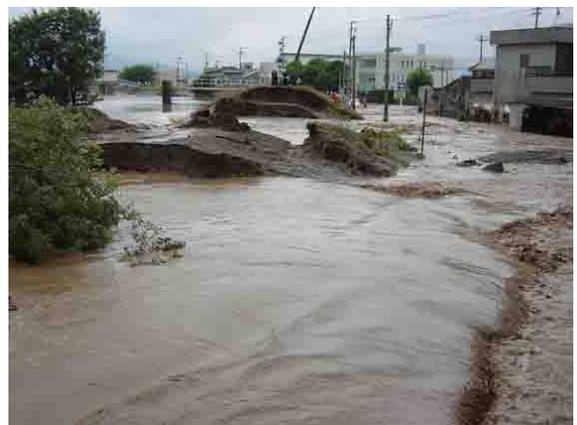
写真-1 足羽川の破堤

県が管理する河川では、足羽川が破堤した他、護岸破損36箇所、越水23箇所、漏水3箇所、閉塞15箇所の被害が発生し、美山町においてはJR越美北線の鉄橋が5箇所で流失、全線で運転中止となった（写真-1、写真-2）。

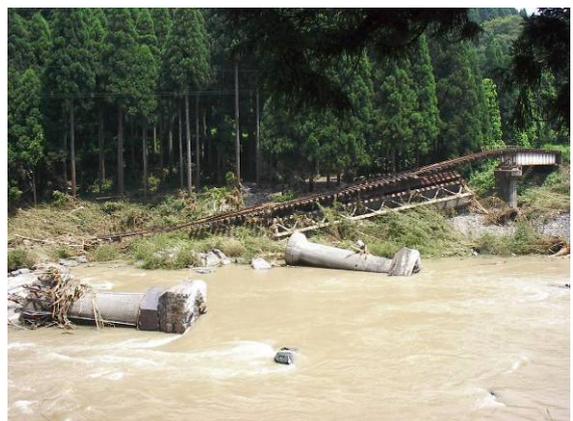
写真-2 JR鉄橋の流失

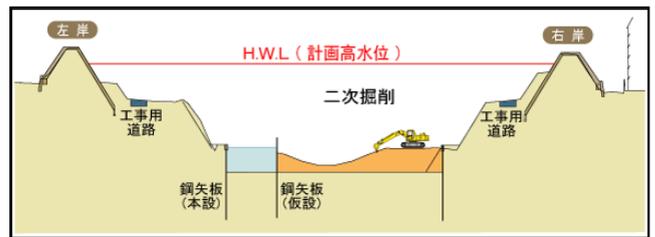
図-3 河床掘削横断面図

掘削方法は、低水路内の河川縦断方向に矢板を連続して立て、この片側を仮水路に利用して対岸部の河床を掘り下げるといった計画で、半川ずつ施工することとした。縦断矢板の延長は、最も長い時で約4kmにも及んだ(図-3)。

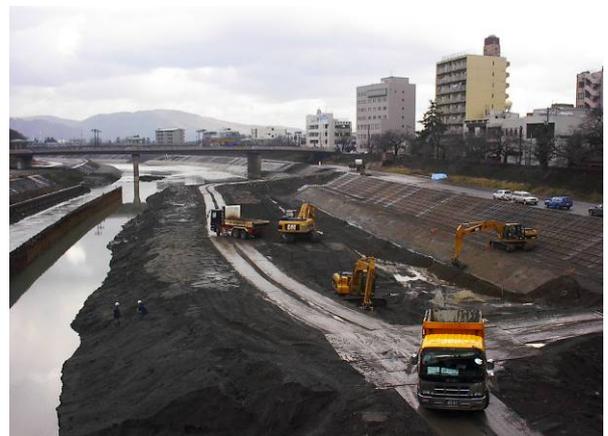
写真-3 河床掘削工事状況(平成18年)

残土の運搬は、高水敷の兩岸に工事用道路を設け、この道路からダンプトラックを主要な一般道路へ導くことにより、市街地内への工事車輛の通行を少なくした。掘削工事の最盛期には、のべ600台以上のダンプトラックが河川を出入りしていた(写真-3)。

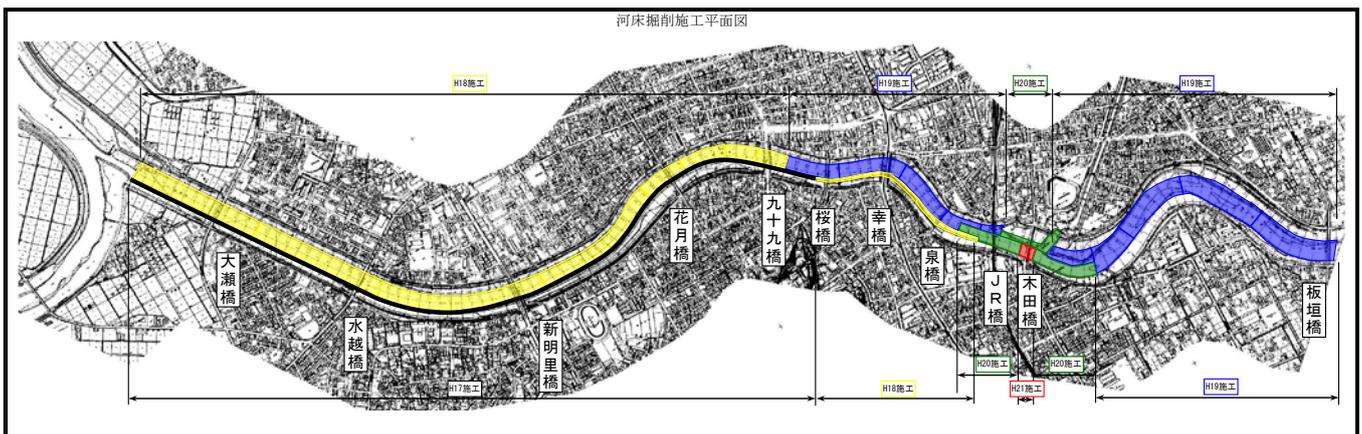
図-2 足羽川激特事業平面図

足羽川の激特事業は、再度同様な豪雨に見舞われた場合においても洪水を安全に流下させることができるようにすることを目的としている。工事の内容は、河床掘削による河川断面の拡幅と堤防強化を柱に、破堤部の復旧、橋梁の架け替え等となっている。事業延長は合流河川である日野川から上流6km区間で、事業期間は平成20年度までの5ヶ年の計画である(図-2)。

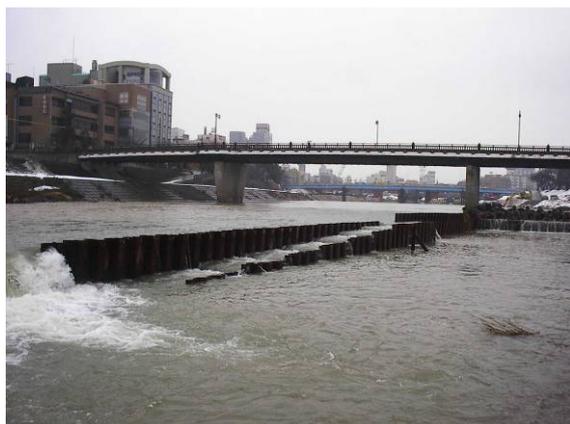
写真-4 仮設魚道

足羽川では天然アユの遡上があることから、工事中においては魚へも配慮した。掘削を進めていく途中段階で、上流側と下流側にできる河床の段差部に、仮設の魚道を設置した。縦断矢板に隣接して矢板による階段式の魚道を設置したが、調査でもアユの遡上が確認され、一定の効果は発揮されたものと判断している（写真-4）。

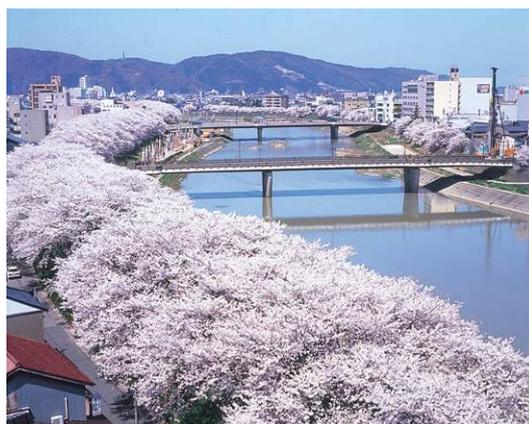
写真-5 足羽川の桜並木

桜並木は、堤防上に千鳥に配列され、春には長い桜のトンネルができる。（写真-5）長年市民に親しまれてきたもので、「日本桜の名所百選」にも選ばれており、福井市のシンボリックなものとして重要な観光資源となっている。堤防強化工事のためとはいえ、この桜並木を簡単に撤去はできないことから、激特事業において、将来を見据えた桜づつみの在り方を検討することとなった。

桜づつみ区間の堤防断面は、ほぼ定規断面どおりであるが、桜が植えられていることで、根付近の土が緩みモグラの穴が多いなど、堤体に悪影響を及ぼしている恐れがある。河川の植樹基準等にも適合しない不完全な堤防となっている。

また、堤防強化工事にあたり実施した測量や地質調査、浸透解析では、土質の観点から堤防の安全性に問題のある区間が、桜並木のある堤防に及んでいることが判明した。

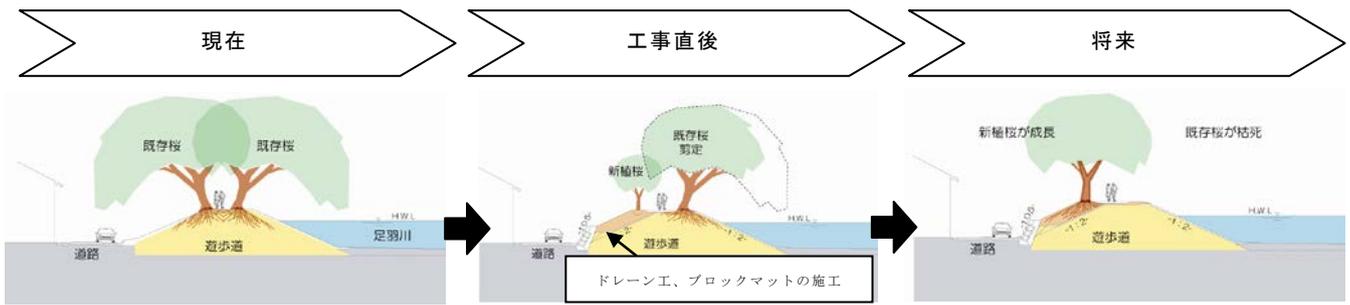
図-4 桜つつみの整備計画（段階整備）

折衷案として考えたのが、住宅側の桜を撤去して堤防強化工事を行い、さらに堤内側の堤防法面に盛土し植栽基盤を確保した上でそこに桜の若木を植える。川側の桜は存置することとし、住宅側に植えた桜とあわせて、遊歩道の両側に桜並木ができるという計画である。堤防の安全性確保については、川側の桜が寿命で枯れて撤去されるまで完全とはならないが、堤内側で実施する浸透対策工事により段階的な安全性の向上を図る。桜のトンネル形状は失われるものの、住宅側に植えた桜が成長し、次世代に継承する桜並木への移行を円滑に図ることができる（図-4）。

計画は、堤防沿いの住民の生活環境にも配慮したものとしている。住宅側の盛土の擁壁高は、高くすれば植栽基盤を厚くでき桜の成長する環境としては良くなるが、堤防沿いの住民にとっては圧迫感が増すなどの問題が生じる。反対に擁壁高を低くすれば、圧迫感は和らぐが、桜の成長があまり望めなくなる。植栽基盤として望ましい土層厚を確保するためには、擁壁高を2.1m以上にする必要がある。しかし、人の背丈以上の擁壁高はかなりの圧迫感を伴う。桜つつみ協議会で理解が得られ住民と合意した擁壁の計画高は、大人の目線程度の高さである1.5mとなった。植栽基盤厚は60cmと薄くなるが、住民の日常生活を第一に考えて、桜には少々我慢してもらうことにした。

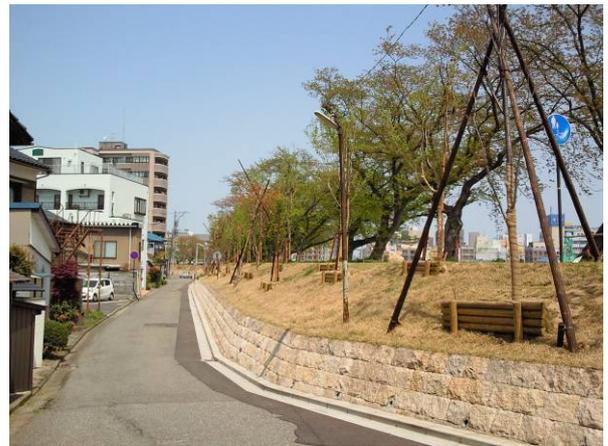
写真-6 完成した桜つつみ

計画確定後、ドレーン工による堤防強化工事に着手した。桜の植栽基盤の盛土については、木の根が堤防本体に侵入しないようブロックマットを敷設した上に施工した。平成21年3月には、桜つつみの強化工事と桜の植栽が完了したことから、記念式典が開催された。この新たな桜つつみの桜が将来大きく育ち、市民の憩いの場となることを望んでいる（写真-6）。
