# 地震により桁が落下した橋に対する地震応答解析の再現性に関する一検討

堺 淳一\* 運上茂樹\*\*

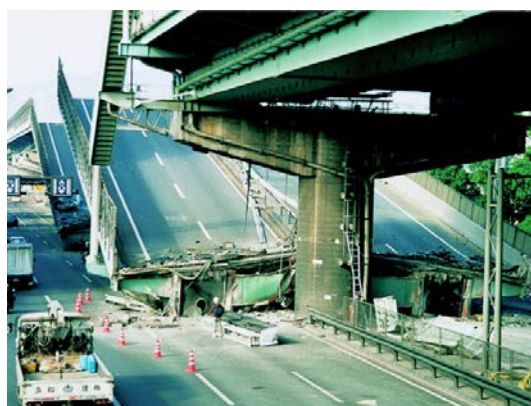
写真-1 解析対象橋の桁落下状況<sup>3), 4)</sup>

解析対象は、橋脚の崩壊を伴わずに桁が落下した橋梁とすることとし、図-1に示すように3径間連続鋼箱桁橋、4径間単純鋼箱桁橋、5径間ゲルバー鋼箱桁橋から構成される一連の橋梁のうち、写真-1に示すように兵庫県南部地震において単純桁の中央の2つの桁が落下した橋を選定した。本橋を支持する地盤は、道路橋示方書に基づけばII

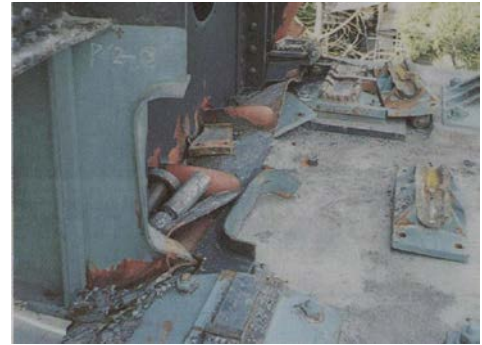
写真-2 S42桁の状況<sup>3), 4)</sup>

なお、S42桁の残留相対変位は0.73mとけたかかり長の60%程度であるが、写真-2に示すように桁端部が衝突等により大きく損傷し、落下まで余裕の少ない状態であった。また、(5)については、写真-3に示すような桁の座屈状況からP39橋脚上の固定支承が損傷する前に支承部から桁に大きな
