2008年岩手・宮城内陸地震により生じた天然ダム危険度評価の考え方

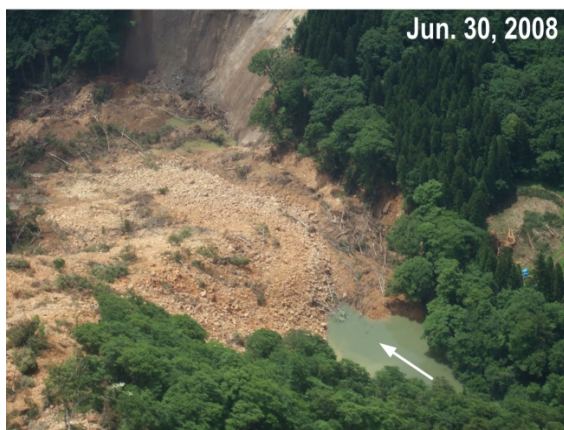
このような災害は2008年6月14日に発生した岩手・宮城内陸地震でも見られた。写真-1は、栗原市湯ノ倉温泉付近の山腹が崩れて溪谷を埋めた事例である。その後、溪谷を流れる水がせき止められ、池を形成した。その上流にある家屋がせき止められた水に浸かった(写真-2)。写真-3は栗原市沼倉裏沢付近の山腹が崩れて溪谷を埋めた事例である。その後、せき止められた水が溪谷を埋めた土砂を急激に侵食して流れ出した事例である。溪谷を流れる水はせき止められたものの、6日程度過ぎた後に、溪谷を埋めた土砂を越えて流れ始めた。その際、水と土砂が最大で100m³/s程度の流量で流れ出したが、幸いにも氾濫しなかった。このように山腹が崩れて溪谷を埋めて流水をせき止めた状態は、一般的に天然ダムと呼ばれる。

写真-1 山腹が崩れて溪谷を埋めた例 (湯ノ倉温泉付近)

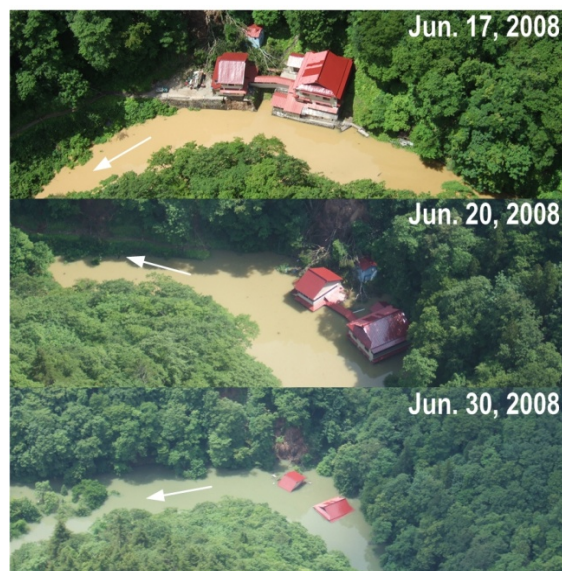
写真-2 家屋がせき止められた水に浸かった例 (湯ノ倉温泉付近)

(A)については、渓谷を埋めた土砂が流れ出さないと仮定して、水が最大でどの標高までせき止められるかを推定し、その水面より低い位置の集落を抽出すればよい。そのためには、渓谷がどの標高まで土砂で埋められたのか、という情報が必要となる。その情報は地震が発生した翌日にレーザープロファイラーで計測した結果から作成した地形図や現地踏査により得られた。その結果、湯ノ倉温泉付近の家屋(写真-2)等が抽出された。

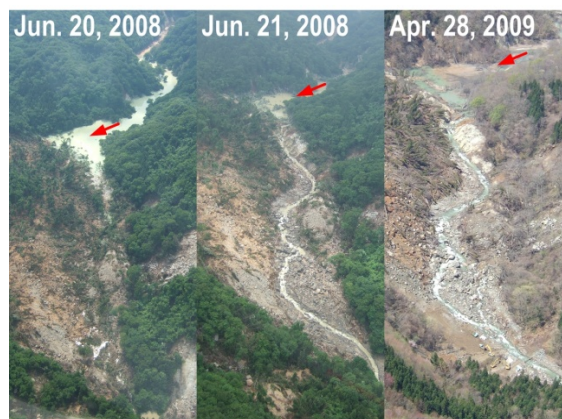
写真-3 溪谷を埋めた土砂が急激に侵食された例 (沼倉裏沢付近)

この例のほか浅布地区と沼倉裏沢地区(写真-3)の天然ダムを撮影した写真を整理すると、天然ダムは図-2のように変化したことが分かった。

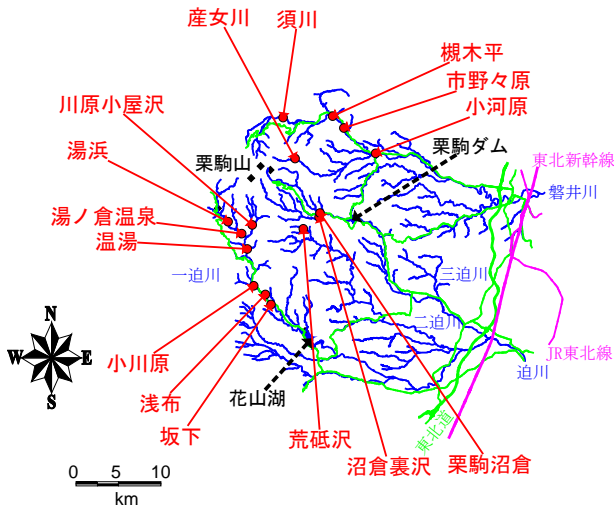
図-1は、山腹が崩れて溪谷を埋めた箇所のうち、災害リスクが高いと考えられた15つの天然ダムを示したものである。図中に示した名前は天然ダムが形成した地区名である。

図-1 災害リスクの高い天然ダムの位置

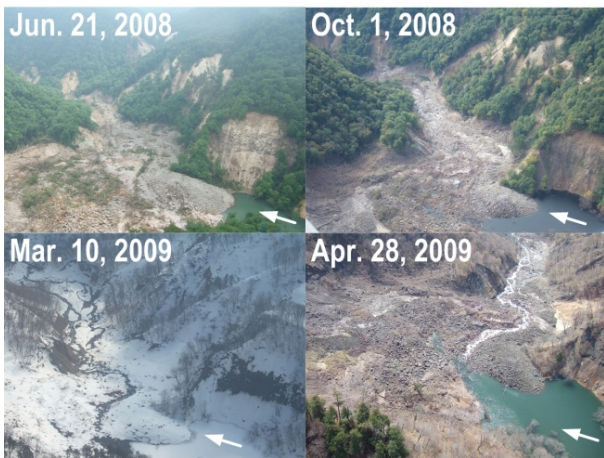
写真-4は湯浜温泉地区の天然ダムである。せき止められた水が溪谷を埋めた土砂を越えて流れ出し侵食していく様子が分かる。その様子を近くで撮影した写真が写真-5である。直径1m以上の岩が積み重なっており、せき止められていた水がその岩の間隙から流れ出していた。それらの岩が時間の経過とと

写真-4 天然ダムの時系列的变化(湯浜温泉付近)

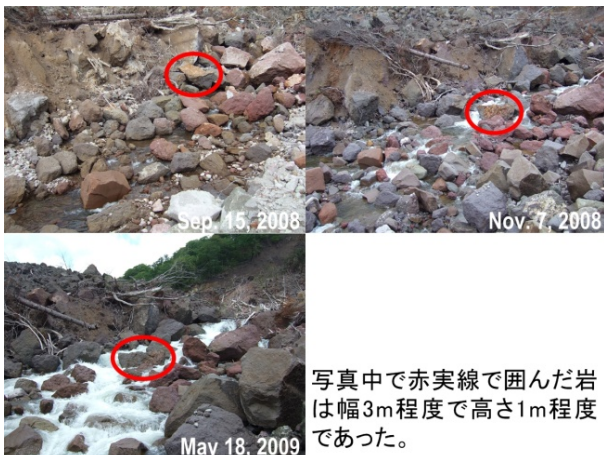
写真-5 谷を埋めた土砂の侵食過程(湯浜温泉付近)

もに移動し、溪谷を埋めた土砂の表面を覆った。そのため、侵食は徐々に進んだ。また、写真-6は、水が溪谷を埋めた土砂の表面に湧き出して出来た水たまりである。時間が経つにつれて、水たまりは多くなるとともに広がった。

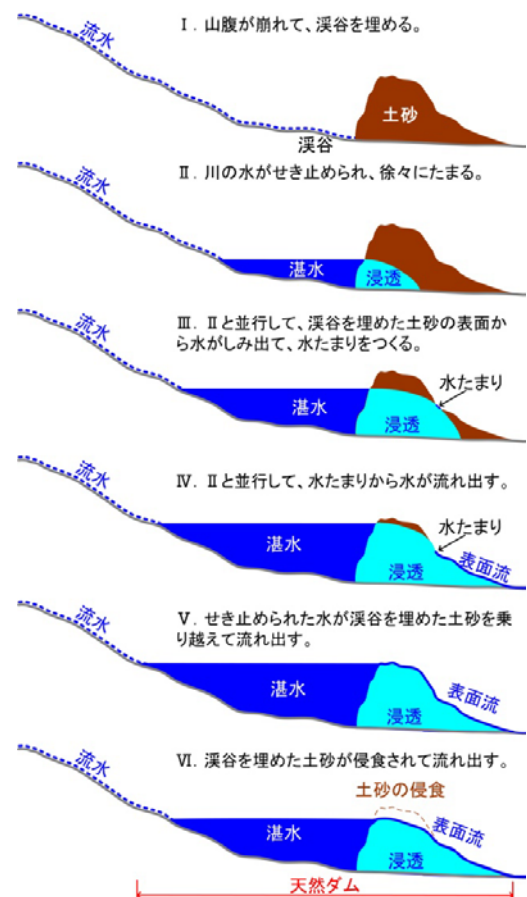
図-2 天然ダムの時系列的变化の概念

今回の地震の場合、図-2のⅠあるいはⅡの段階と、ⅣあるいはⅤの段階において実施した。ⅠあるいはⅡの段階では、せき止められた水を減らす必要のある箇所を選定することや、避難する必要のある地域を抽出することを目的として行った。ⅣやⅤの段階における危険度評価は、避難している住民が自宅へ戻っても安全かどうかという点を判断することと、復旧対策工を行う際の留意点を整理するということが目的として行った(図-3)。

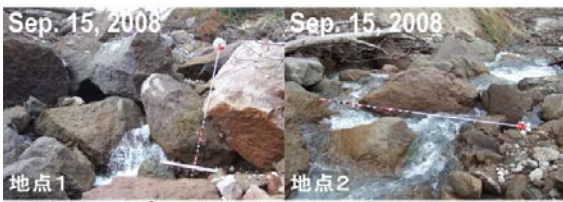
写真中のポールは長さ3mである。

写真-7 流路内の様子(湯浜温泉付近)

写真-7は同地区での谷を埋めた土砂が侵食されて形成した流路内を撮影したものである。地点1は水が浸み出してきた地点で、地点2は地点1より流路に沿って300m程度下流である。岩の大きさは地点1で2.8m程度、地点2で1.9m程度であった。また、現地踏査の際に簡易的に勾配を計測したところ、その値は地点1で8.9°程度、地点2で4.4°程度であった。図-4は流路内の岩が動くか否かを判断するために作成したものである。図中の実線は岩が水の流れ

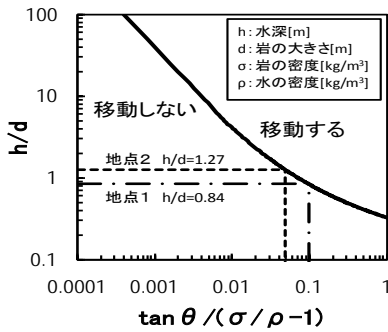
図-4 岩が移動し始める条件

から受ける力(無次元掃流力)と静止していた岩が動き始める力(無次元限界掃流力)が等しくなる条件を示したものである。同図より両地点ともお水深が2.8m程度を越えると、岩が動き始めることが分かる。そのため、そのような条件になると、渓谷を埋めた土砂が急激に侵食される可能性があることが分かった。
