特集：2008年岩手・宮城内陸地震による土砂災害

2008年岩手・宮城内陸地震により生じた河道閉塞の緊急対策

About the urgent measures against Breachi of Natural Barrier which occurred by The Iwate-Miyagi Nairiku Earthquake in 2008

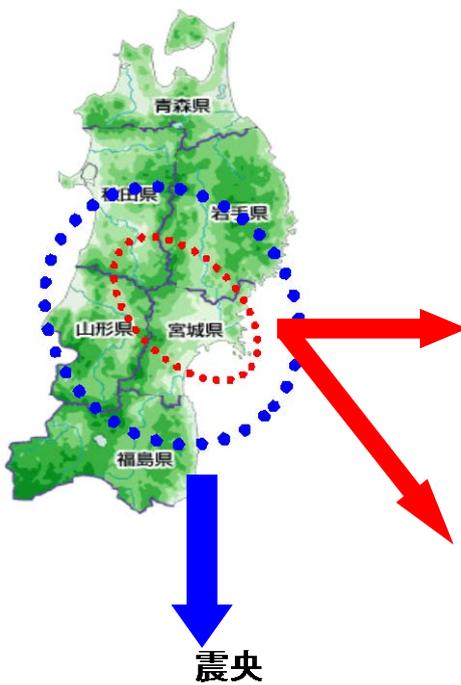
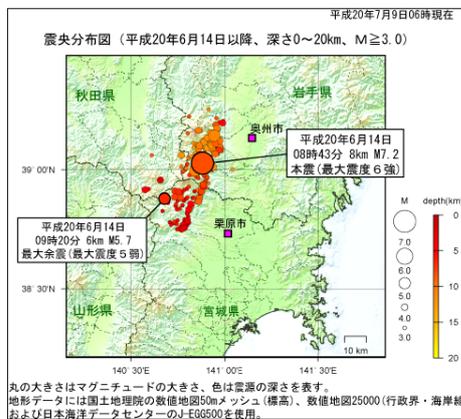
図-1 岩手・宮城内陸地震及び河川・道路被害箇所の概要

震央分布図(平成20年6月14日以降)
(出展: 気象庁)

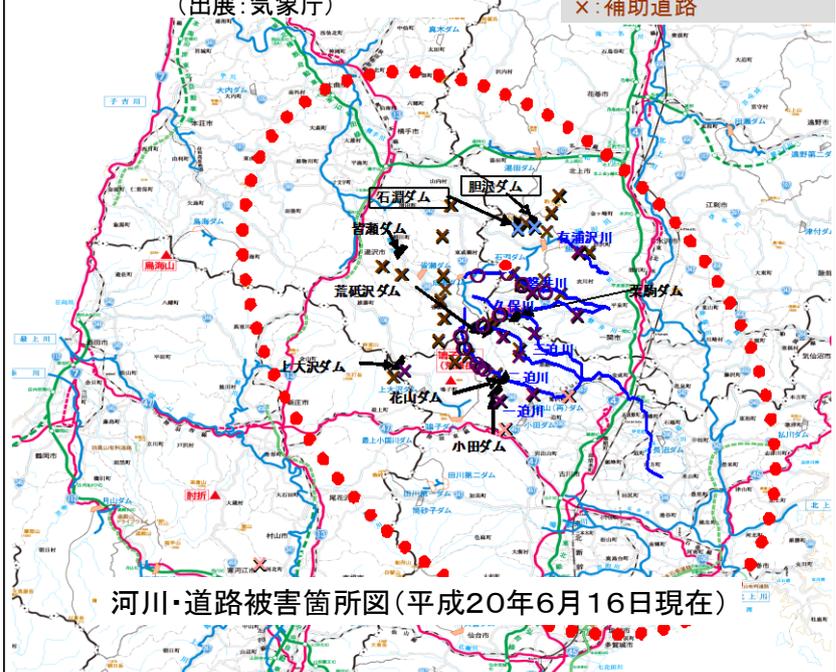
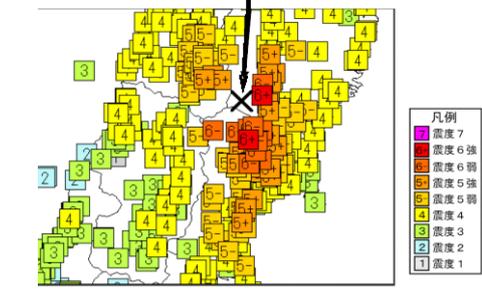
震度分布図(平成20年6月14日本震)
(出展: 気象庁)

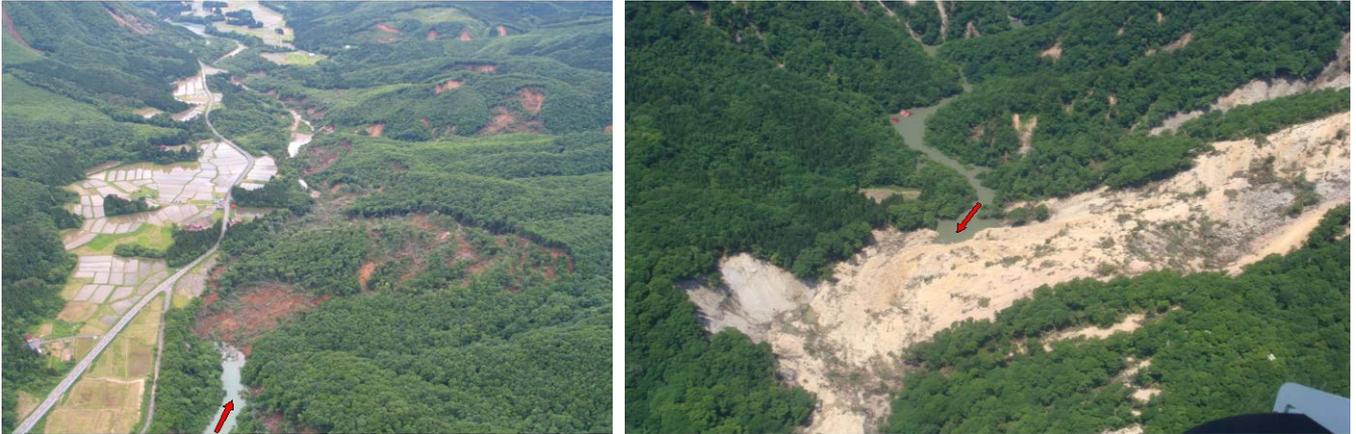
写真-1 河道閉塞箇所状況
 (左：岩手県一関市 市野々原地区 右：宮城県栗原市 湯ノ倉温泉地区)

市野々原地区（岩手県一関市）は、磐井川の右岸側山腹で大きな地すべりが発生し、約700mに渡り約173万 m^3 の土砂が崩落した。この河道閉塞による湛水量は約180万 m^3 に達し、決壊した場合、下流の一関市街地等に甚大な被害を及ぼす恐れがあったことから、この水位を低減させるため30 m^3/min ポンプ2台及び高揚程5.5 m^3/min 4台を設置するとともに、仮排水路の掘削に着手した。

温泉より約700m下流に崩落土砂量約81万 m^3 、湛水量約46万 m^3 と推定される天然ダムが形成され、湛水の進行とともに宿も水没した。唯一あった湯ノ倉温泉までの歩道も崩落により消失したため、完全な交通途絶地区となり、発災当初は徒歩でのアクセスも至難の業であった。

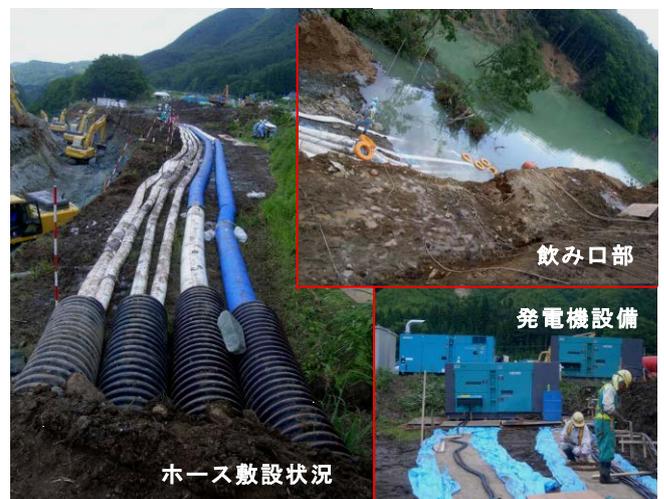
写真-2 ポンプ設置状況
 (岩手県一関市 市野々原地区)

仮排水路の設置にあたって、左岸の崩落土の影響を受けない最短のルートを選定、掘削断面は当初断面として自然越流を回避するため、水位上昇量・掘削能力から逆算し、断面積54 m^2 、延長120mの排水路として掘削計画を立て、通水目標を21日の15時とし、24時間態勢で施工した結果、21日12時30分に通水を開始させた。

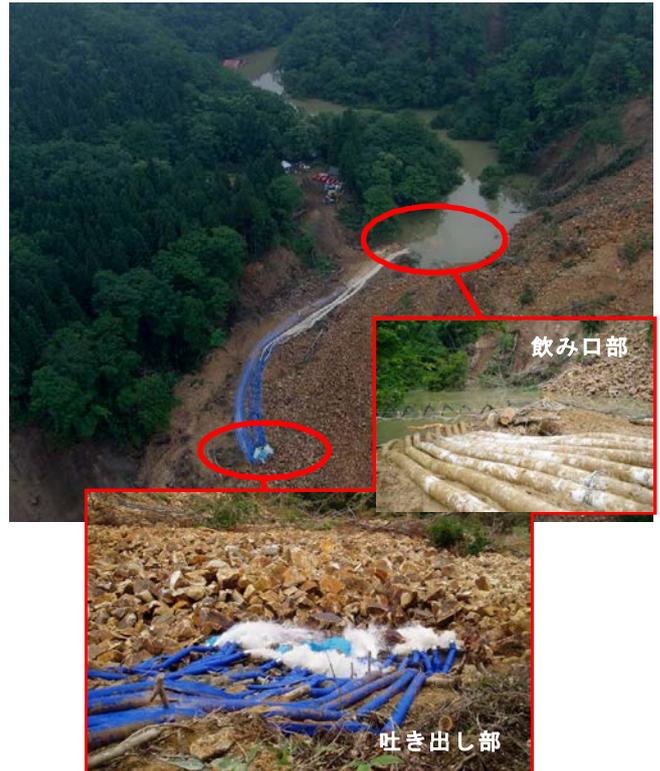
写真-3 ポンプ設置状況
(宮城県栗原市 湯ノ倉温泉地区)

このため、緊急対応として、ヘリコプターにより排水ポンプ機材を輸送し、ポンプ排水による天然ダムの湛水位低下を図ることとしたため、現地にヘリポートを急遽造成した。ポンプ、発動発電機、操作盤等の機材を現地にセットするための機械として、バックホウ0.5 m^3 を13パーツに分解し空輸するとともに、それを再度現地で組み立てるためのバックホウ0.1 m^3 と可搬式小型クレーン1基も空輸した。

その後、北陸地整から派遣された高揚程型排水ポンプ16台の設置により1.4 m^3/s の排水能力を確保し、湛水位の低下を図った。途中、排水能力を2.0 m^3/s にアップさせたものの、出水により5回天然ダムの天端からの越流を余儀なくされる結果となった。

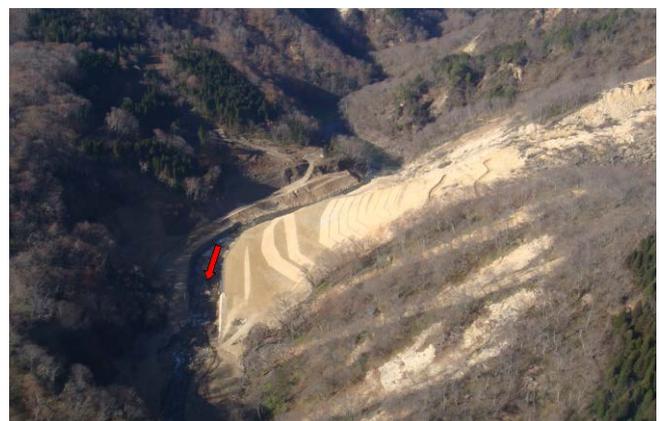
写真-4 本復旧完成後の状況
(宮城県栗原市 湯ノ倉温泉地区)

現在は、本復旧として流路固定のための帯工を実施し、積雪期前の平成21年11月下旬に完成に至ったところである。
