特集：道路橋保全の新たな取組み ～臨床研究を中心として～

道路橋保全を取り巻く状況と課題

玉越隆史*

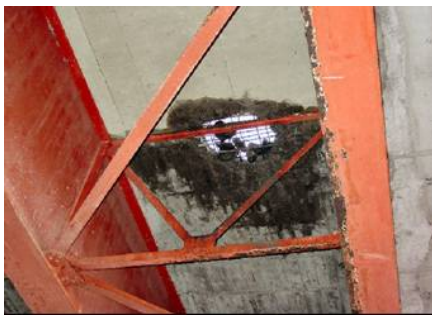
写真-1 コンクリート床版の抜け落ち

写真-1に示すのは、コンクリート床版の抜け落ちの事例である。図-4の上図はコンクリート床版におけるひび割れ発生径間数を、下図は鋼桁橋における亀裂発生径間数を示している。上図からは、一般にコンクリート床版の疲労と密接な関係があると考えられている供用年数や大型車交通量との明確な相関は見られない。下図からは、傾向としては累積大型車交通量が多くなるにつれてき裂発生割合が高くなる(累積大型車交通量25万台・年以上(図中の赤曲線)又は供用年数30年以上(図中の赤仕切り線))ようにも解釈できそうである。

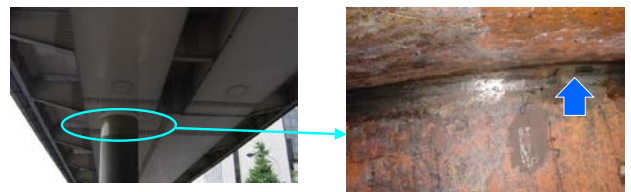
写真-2は、鋼製橋脚の隅角部に生じたき裂の例である。塗膜下のき裂は近接目視でも発見は困難であることから、国土交通省ではこの例を受けて全国調査を実施し、多数の損傷橋脚があることを確認した(表-1)。

写真-2 鋼製橋脚隅角部の疲労き裂

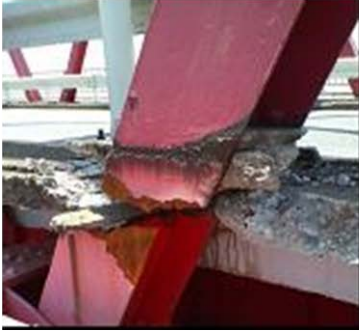
他にも、我が国では、近年突然の落橋事故につながりかねない重大損傷が、目視点検では確認困難な部位で発生している。写真-3は、鋼トラス橋の斜材がコンクリート埋込み部内部で腐食して破断した事例である。この事故を受けて全国で行われた緊急点検でも、同様の事故につながりかねな

写真-3 引張斜材の腐食破断事例

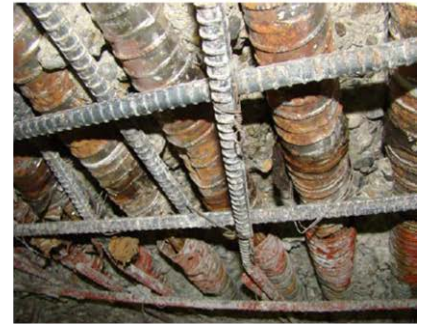
写真-5 PCケーブルの損傷事例

更に、写真-5は、PC橋の補修工事の際に緊張ケーブルが多数破断していることが発覚した例である。PC橋では、緊張材の破断等で耐荷力余裕が減少しても、外観には顕著なひびわれや変位などの目立った異常が現れない可能性があり、現在のところ、内部鋼材の腐食が疑われる錆色の変色又は確認できるひび割れの性状の詳細分析、あるいはコア抜きなどの部分的な破壊調査によるしか、有効な調査手法がない。

因みに、写真-5の例では、調査したPC鋼材の

15%近くに著しい腐食や破断が確認され、重量車輛を通過させた載荷試験を行ったものの、現有の耐荷力余裕について正確な推定を行うことは困難であった。この理由としては、既設橋では、設計上の仮定と応力状態や抵抗機構、材料特性が必ずしも同じでないこと、内部鋼材の健全性或初期のプレストレス導入量など実橋で得られる情報には限界があること、実際に劣化した材料や部材が荷重に対してどのような挙動をするのかについてほとんど知見がないことなどがあげられる。このことは、PC橋に限らず多くの橋に共通した課題であり、精緻な数値解析や実測を行っても、その結果を、実橋の正確な評価及び信頼性の高い合理的な補修補強対策に結びつけることができないのである。

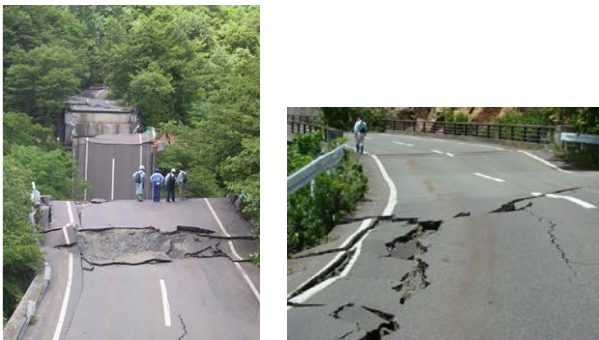
写真-6左は大規模地震時に斜面崩壊の影響で落橋した例、右は橋台背面が陥没した例である。橋の状態に関する最新情報は、通常は点検の際に詳細に把握される。しかし、地震等の突発的に生じる自然災害や、先に示したような点検だけでは必ずしも完全に把握できない事象によって、橋が深刻な状態となることもある。特に我が国では、地震や台風などの大規模な自然災害が高頻度で生じ得る環境にある一方で、橋全体の高齢化が急速に進みつつある。経済や社会への影響を考慮すると、昼夜を問わず生じ得る交通に支障を生じるような突発的な橋の深刻な異常状態をできるだけ早期に検知して、二次被害の防止と的確な初動対応に結びつけることのできる体制の構築も重要な課題と考えられる。

写真-6 地震による変状
左：斜面崩壊による落橋、右：橋台背面の陥没
