## 現地レポート

## 鋼床版の疲労損傷に対する非破壊調査技術の現場への適用

村越 潤\* 木村嘉富\*\* 高橋 実\*\*\* 木ノ本 剛\*\*\*\*

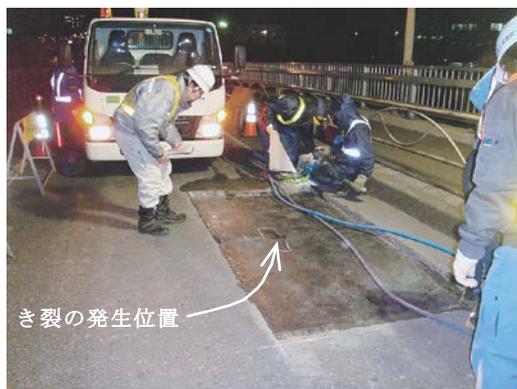
a) 舗装を剥がしたデッキプレート表面の状況  
(非破壊調査により事前に部位を特定)

道路橋の鋼床版には、以前より大型車交通量の多い路線を中心に、溶接各部に疲労き裂が確認されている。それらのき裂の多くは床版の下面側からの目視点検により見つけることができるき裂であるが、近年では、写真-1、図-1に示すようにデッキプレートとUリブの溶接ルート部からデッキプレート板厚方向に進展する疲労き裂（以下、デッキ進展き裂）が報告されている<sup>1)</sup>。このき裂は溶接内部から発生し、進展するとデッキプレートの破断につながるが、貫通しても舗装下に隠れているため目視による確認が困難である。また、溶接線に沿って長く進展していくと、舗装の損傷や路面の陥没を引き起こし車両の走行に支障を来すおそれがあることから、供用安全性の確保のためには出来るだけ早期に確実に発見して対策を講じる必要がある。

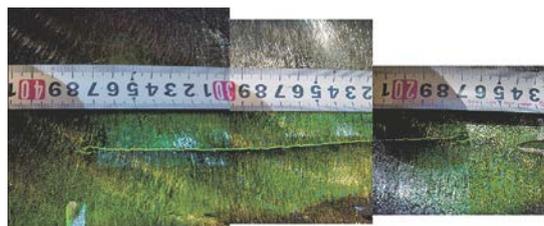
b) 舗装下のデッキプレート表面に現れた貫通き裂  
(緑色の濃い線：湿式蛍光磁粉探傷試験によるき裂指示模様)

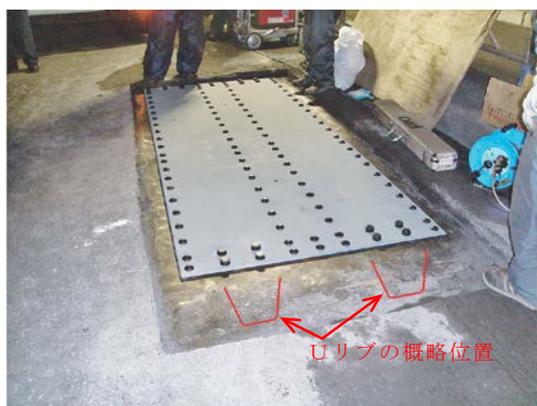
写真-1 鋼床版の疲労損傷とその対応事例

c) 当て板による応急対応

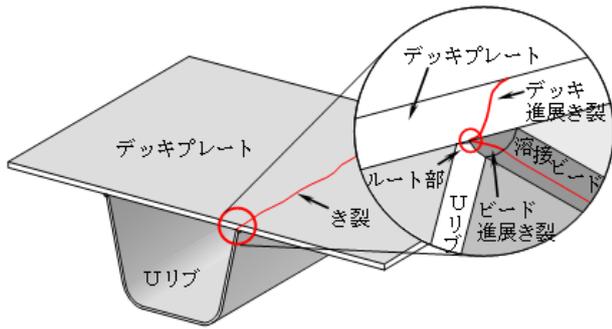
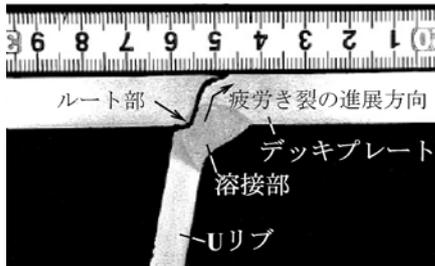
a) き裂の起点(ルート部)と進展方向

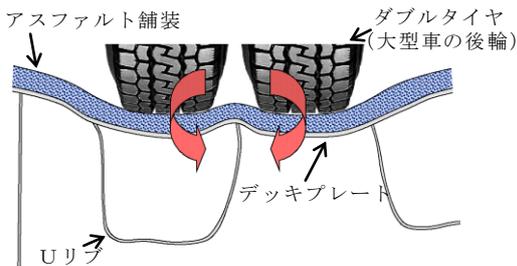
図-1 鋼床版デッキプレート内に進展する疲労き裂の概要

b) Uリブと車両の走行位置の関係、作用力と変形イメージ

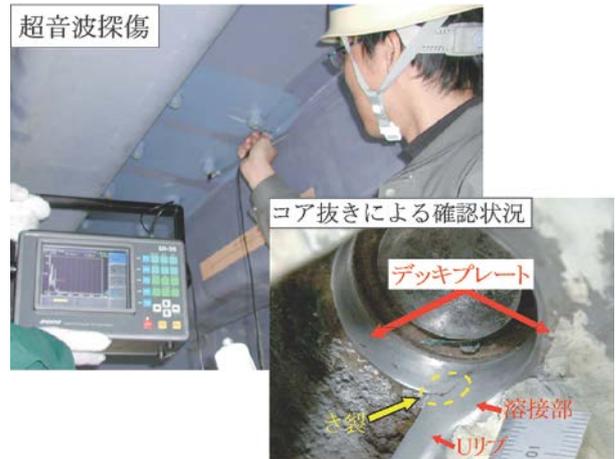
写真-2 従来法による上向きの超音波(手動)探傷による調査状況

であり、塗膜等による探傷面の状態の違いが探傷結果に及ぼす影響について検討しておく必要がある。さらに、写真-2は実橋での上向き探傷によるき裂の手探傷（従来法）の様子を示しているが、足場条件などにより厳しい姿勢での上向き作業となる場合があり、輪荷重直下の溶接線を橋長全長

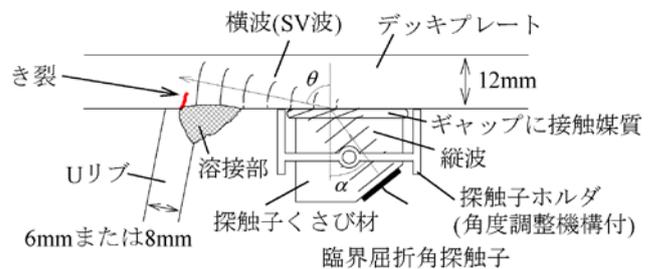
ここに、 $\alpha$ :入射角(縦波)  
 $\theta$ :屈折角(横波(SV波))

図-2 超音波探傷法による鋼床版き裂の探傷イメージ

これらの技術的課題の解決を目指して超音波探傷法の開発を行ってきた。図-2に探触子と探傷イメージを示す。本技術の特徴は以下のとおりである。

鋼材表面での超音波の屈折角を90度に近づけた横波斜角探触子を使用し、その屈折角を微調整できる探触子ホルダーを組合せることにより、塗膜等の影響を補正可能とした探触子(臨界屈折角探触子と呼んでいる)を用いている。通常の探触子では屈折角度が70度であるが、それを90度に

近づけることにより、浅いき裂に対しても超音波を当たりやすくしている。また、詳細は省略するが、同探触子から発生する超音波の特性を利用して、鋼材の表面状態の差異(塗装の厚さ、種類など)や鋼材中の音速の差異に依存しない探傷結果が得られるような感度補正の方法を工夫している。板厚12mmのデッキプレートに対して、出来るだけ浅いき裂の段階で検出できるのが理想であるが、現状の探触子では、2mm程度のき裂はき裂起点であるルートからの反射波との判別が技術的に難しいことから、板厚方向深さ4mm程度というのは確実に検出できるほぼ限界に近い値である。

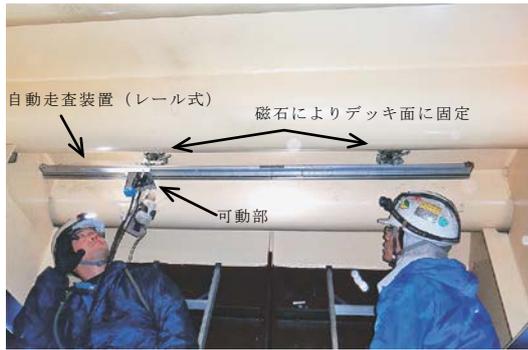
写真-3 現場での適用状況

写真-3に現場での適用状況を示す。また、写真-4に探傷装置の構成を示す。現場では対象とする溶接線に沿って、自動走査のガイドとなるレールをデッキプレートに固定（磁石式）し、探触子を自動走査することにより超音波探傷器上でデータを確認しながら記録するものである。これまでに探傷マニュアル案<sup>3)</sup>を作成しているが、超音波探傷試験の資格を有する非破壊検査技術者であれば、基本的に使用することができる技術である。現場試行の初期段階では、装置の設置、データ記録等の作業性の点での課題があり、1日当たりの調査延長は15m/日程度であったが、その後改良を加え、現状では最大80m/日程度が可能となっている。

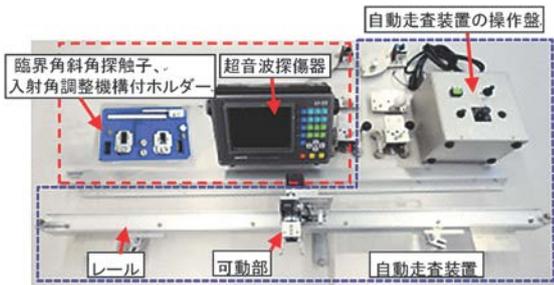
写真-4 超音波自動探傷装置の構成

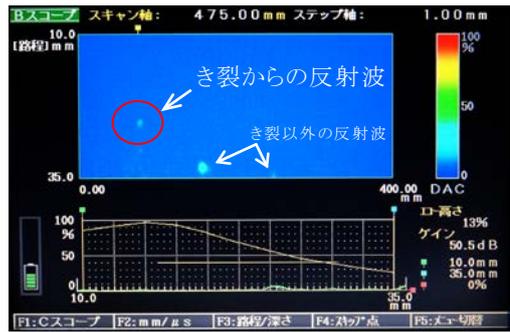
a) 探傷器の表示画面（下:Aスコープ,上:Bスコープ）

図-3は、探傷結果の一例である。本橋では既に鋼床版の他のき裂損傷が発見されており、デッキ進展き裂の発生が懸念されたため、一部抜き取りで調査が行われた事例である。図-3 a)は、探傷時の探傷器の表示画面を示したものである。画面内の上段のカラーコンター表示(Bスコープ)では、横軸にUリブとデッキプレートとの溶接線の調査

位置を、縦軸に探触子前面から反射波までの距離を示すとともに、図中の色階層スケールは反射波の強さを示している。また、下段の図(Aスコープ)は、横軸に探触子前面から反射波までの距離を示し、縦軸に反射波の強さ(エコー高さ)を示している。図-3 b)は同図a)のBスコープの縦軸（またはAスコープの横軸）を模式的に示したものである。注釈に記載したとおり、図-3 a)のA,Bスコープでは、探触子前面（Y=-21mm）を基準点ゼロとし、そこからの距離で10～35mmまでの範囲の結果を表示している。図-3 c)にUリブ溶接部

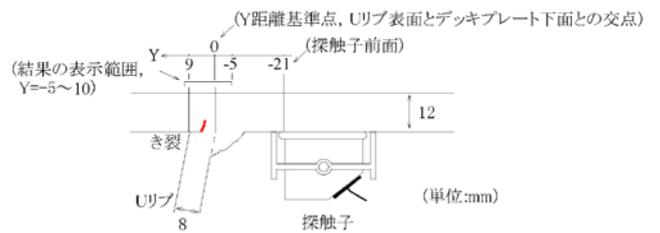
注) A,Bスコープ上の表示では、探触子前面(Y=-21mm)を基準点ゼロとし、そこからの距離で10～35mmまでの範囲の結果を表示している。

b) き裂と探触子の位置関係

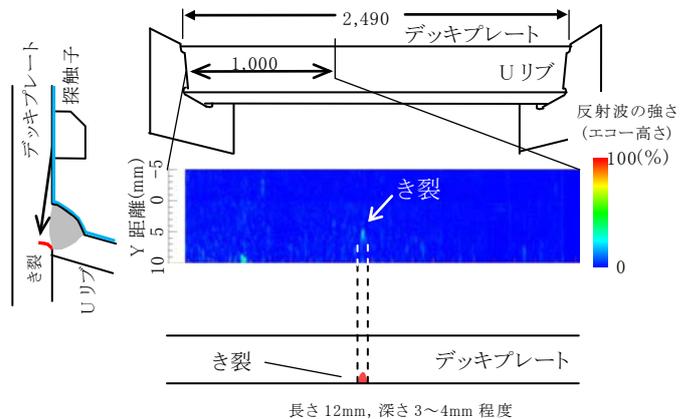
図-3 探傷結果の例

c) 探傷結果から推定されるき裂の長さの例

の周辺のみを表示した結果の例を示す。同図c)の矢印の部分（図-3 a)の赤丸の部分）は反射波の強さと位置からき裂である可能性が高い。
