## 豪雪地帯で発生する地すべり、雪崩の特徴 — 近年の災害発生状況と研究課題 —

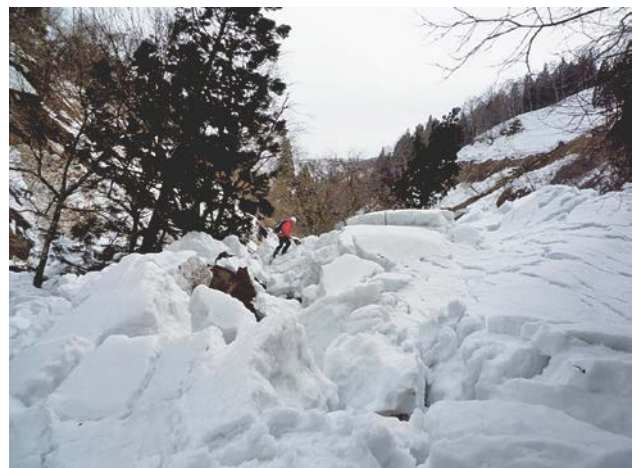
2011年3月12日に発生した長野県北部地震によって長野県下水内郡栄村、新潟県中魚沼郡津南町、新潟県十日町市等において雪崩が多発した(写真-2)。これらの雪崩によって通行止めが多数発生しており、救助、避難、復興において大きな支障となった。

写真-2 地震による雪崩の発生状況(新潟県十日町市)

地震により雪崩が発生した例は以前にも報告されており、その危険性については指摘されていた<sup>4)</sup>。しかし、今回の雪崩災害によってその実態が明らかになり、改めて雪国特有の複合災害として対策方法を構築する必要性が浮き彫りになった。地震により発生する雪崩については先行研究が少なく、事例研究等基礎的な部分から地道に取り組む必要があると考えられる。

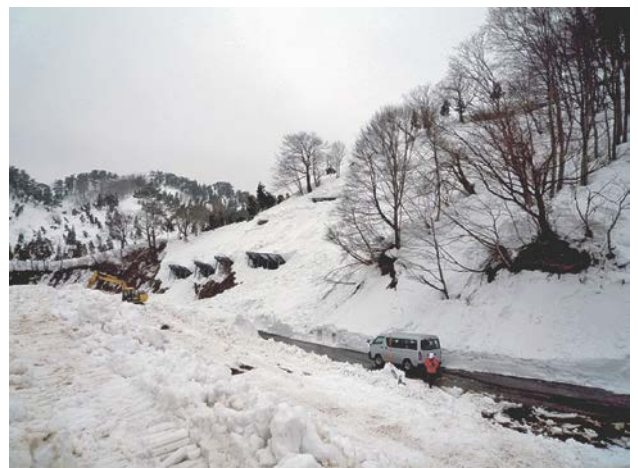
写真-3 地震による雪崩の発生状況(新潟県十日町市)

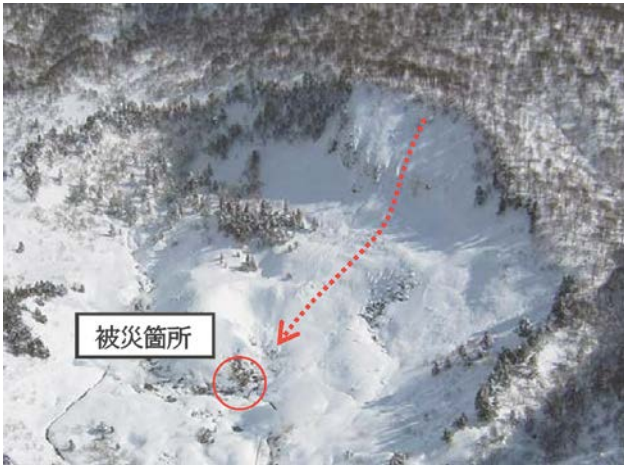
2012年2月1日に秋田県仙北市玉川温泉付近で雪崩が発生した(写真-4)。雪崩の規模は幅：300m(最大)、標高差：150m、水平距離：350m、であった。この雪崩は岩盤浴地に到達し、テント内で岩盤浴をしていた3人が死亡した。

写真-4 玉川温泉災害現場全景(撮影：秋田県)

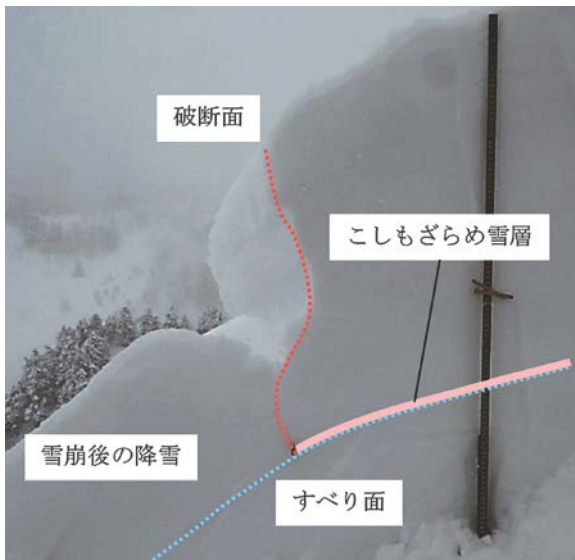
雪崩の破断面において調査を行ったところ、今回の雪崩の発生原因となった弱層はこしもざらめ雪であることが明らかとなった(写真5)。この弱層は、降雪が止んだ時期に積雪表面付近で形成さ

れるものであり、形成には数日から数週間の気象状況が関与している。

写真-5 雪崩破断面の積雪構造

雪崩災害の発生を予測するには降雪量のみでなく日々の気象推移にも注意を払う必要があり、日々の状況変化を適切に観察することができる人材の育成が重要である。
