技術試験衛星Ⅷ型「きく8号」を用いた 災害対応センサデータ伝送実験

石塚忠範・森田耕司・清水武志・山越隆雄・中尾正博・橋本剛正

Transmission test from the tephra meter in Sakurajima through the Engineering Test Satellite-VIII, Kiku No.8

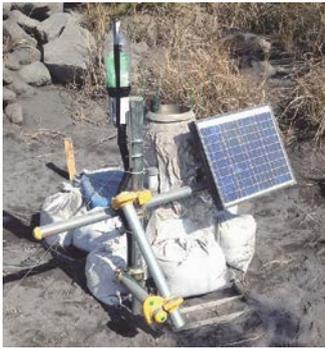
図-3 機器設置状況

平成25年1月29日、鹿児島県鹿児島市桜島有村川3号堰堤近傍に設置している自動降灰・降雨量計に通信端末を設置した(図-3)。通信端末は防水プラスチック製容器に収納し、それを自動降灰・降雨量計付近に打ち込んだ単管パイプに、アンテナが方位角155°、仰角50°となるように取り付けた。また、プラスチック製容器の上面に火山灰が堆積すると通信を妨げるおそれがあるため、凸型の外被(ペットボトルを切断したもの)を更にかぶせた(図-4)。

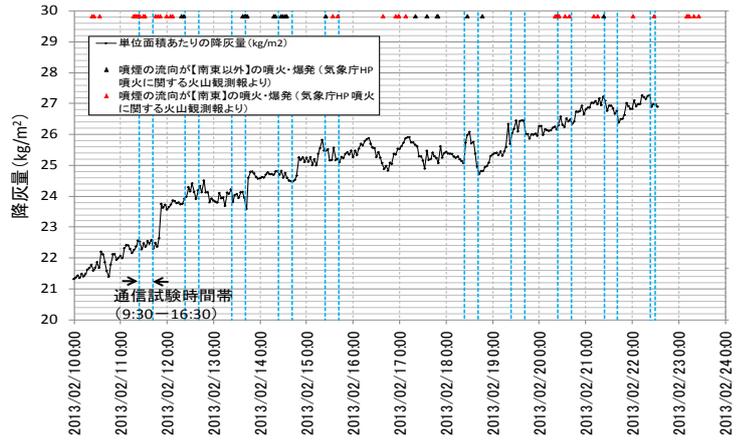
図-6 通信試験実施期間中の累積降灰量の推移

伝送実験は、2013年2月11日から22日にわたり行った。今回の実験ではデータ送受信機器の電源管理を手動で行う必要があったため、伝送時間帯は、2013年2月11日～15日および18～21日の9:30～16:30、22日の9:30～12:00である。図-6にデータ伝送実験期間中の累積降灰量の推移を示す。図中の青い破線で挟まれた時間帯が通信試験の時間帯である。実験期間中に降灰量が多い時期が2月11日の夜間及び2月18日～19日にかけての深夜にあった。どちらの期間も、データ伝送を実施していない時間帯であったため、降灰が多い状況下でのデータ伝送実験は実施できなかった。
