# ロボット技術等によるトンネル点検を支援する 覆工マーカの研究

林 利行・藤野健一・安井成豊・大石龍太郎

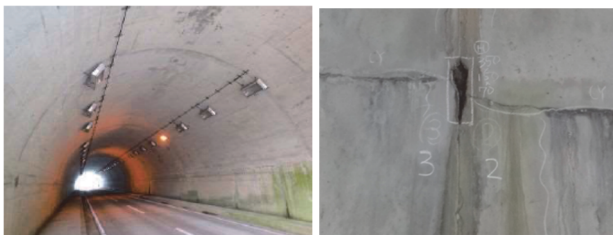
図-1 トンネル内とチョークにより手書きされた覆工スパン番号

トンネル内は、通常、同一の断面形状が連続している。また、表面には凹凸等の特徴点がほとんどないため、トンネル内で作業を行う点検者は、現地における近接目視や写真撮影等の位置把握が困難である。この対策として、トンネル壁面にチョークを用いて覆工のスパン番号を手書きし（図-1）、その情報を基に必要な情報を損傷写真に写しこんでいる。

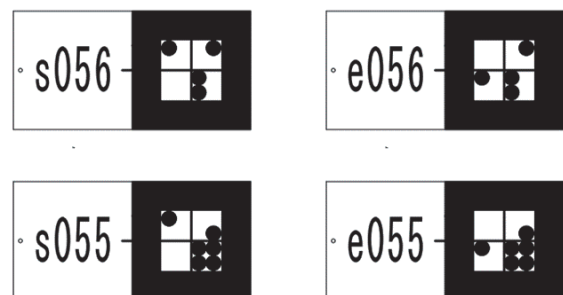
図-2 覆工マーカー

人とロボットによるトンネル点検を支援する覆工マーカの仕様、含むべき情報等について検討するため、類似事例の調査、ロボット技術開発者および点検業者へのアンケート調査を実施し、数字と16進法によるコードを含むARマークにてスパン番号（sは起点側、eは終点側）を示す覆工マーカー案（図-2）を試作した。

覆工マーカース案として、3種類の材質（普通反射、高輝度反射、無反射）と3種類のサイズ（250×500、200×400、150×300：単位mm）の計9種類を試作し、検証試験を行った。

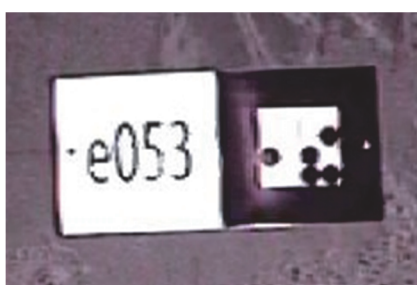
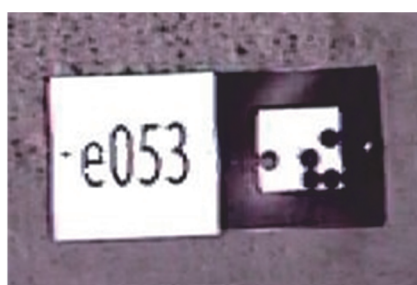
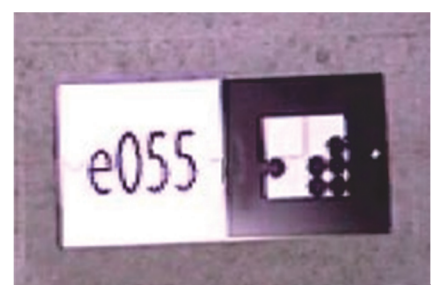
図-3 覆工マーカ－撮影結果

いずれの材質においてもスパン番号は視認できるが、覆工マーカ－の右側に設けた十字の線が視認できるのは無反射のみであった（図-3）。普通反射、高輝度反射では、画像撮影時のLED照明により白飛び（画像で明るい部分の階調が失われ

真っ白に表示されること）が発生し、十字の線の視認が困難であった。

表面材質（3種類）の反射仕様の違いが覆工マーカ－の検知性に与える影響について確認した（サイズ250mm×500mm、40km/hのケース）。

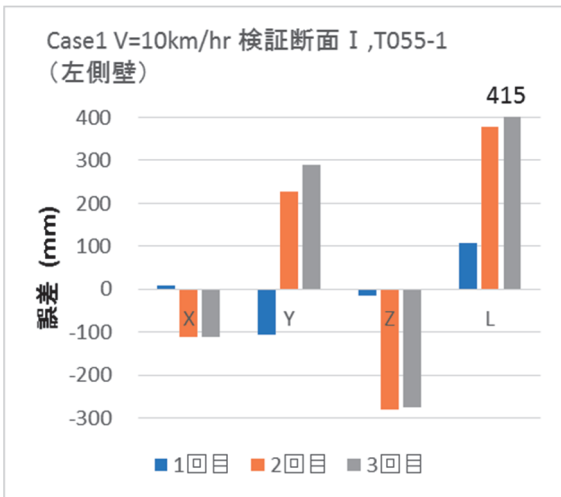
図-6 CASE1（マーカーなし）における計測結果

検証結果の一例として、x、y、z方向それぞれの誤差、およびx、y、z座標から求められる測定点間の距離誤差(L)を図-6、図-7に示し、確認された主な点を以下に示す。

- ① CASE1（覆工マーカーなし）の計測誤差に対して、CASE2～CASE4（覆工マーカーあり）

のいずれの速度条件においても、補正情報を得ることにより計測誤差が小さくなった（覆工マーカーによる精度向上効果を確認）。

- ② 覆工マーカーの設置数を多くすることによる精度向上（誤差低減）効果は顕著でなかった。  
 ③ 走行速度40km/hの計測時において、他の走行速度に比べ精度が大きく低下（誤差大）した。
