現地レポート：水害リスクの低減において

# 平成28年台風第10号によって被害を受けた小本川における 災害復旧の取組

馬場 聡・吉田直矢・三浦忠昭

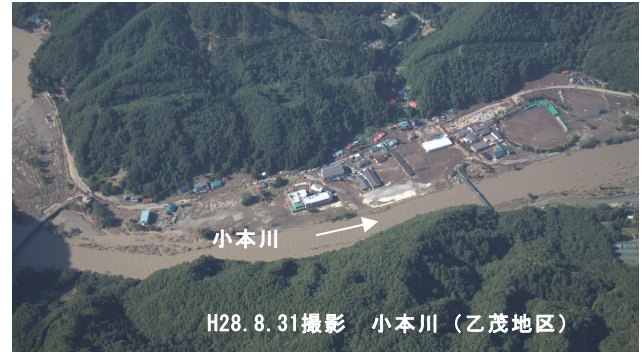
写真-1 小本川の被災状況

なかでも、岩泉町小本川流域では、多数の家屋や事業所の浸水被害が発生するとともに、岩泉町内の要配慮者利用施設において、入所者が逃げ遅れて犠牲になる被害が発生した（写真-1）。

今回の浸水被害の特徴として、上流からの流木が橋梁に捕捉され、水位が堰上げられることにより、周辺で浸水被害が発生したことが挙げられる。

これにより、川沿いの多くの家屋や事業所等において浸水被害が発生し、県の調査では河川からの越水、溢水による浸水被害戸数は県全体で2,000戸以上にも達した。

なお、これらの流木の特徴として、根が付いたものが多く確認され、主に上流の立ち木が洪水により倒伏し、流されてきたものと考えられる。

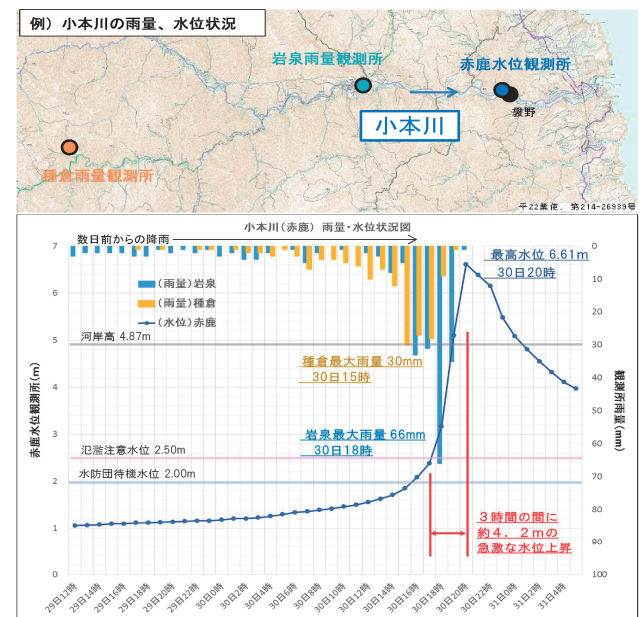
図-1 小本川における雨量及び水位観測記録

図-1に示すように、小本川流域では、上流域の種倉雨量観測所で30日の15時頃にピークである30ミリの時間雨量が記録され、その3時間後の18時に岩泉雨量観測所で時間雨量66ミリの豪雨が記録されている。

これらの豪雨により、赤鹿水位観測所では、20時に最大水位6.61mを記録し、17時から20時までの3時間で4.2mの急激な水位上昇が観測された。
