土砂・洪水氾濫による家屋被害の実態把握と地形分析

坂井佑介・山越隆雄・對馬美紗

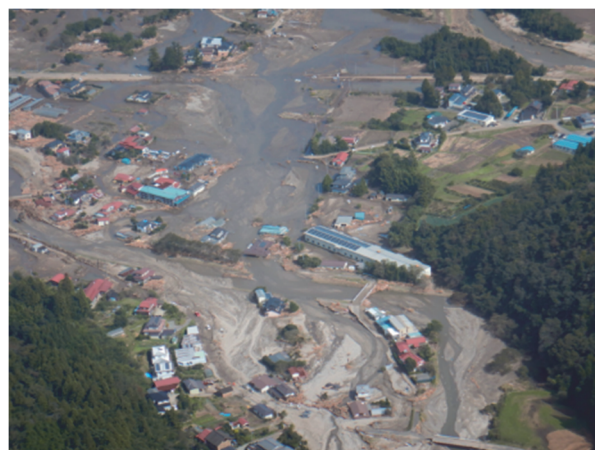
写真-1 土砂・洪水氾濫による被害状況
(宮城県伊具郡丸森町五福谷川 2019年10月17日撮影)

近年、気候変動の影響の顕在化により豪雨が激化・頻発化し、土砂・洪水氾濫が全国で多数発生している。土砂・洪水氾濫は、上流域で大量に生産された土砂が河道に供給され、下流域に流下して土砂や泥水が氾濫することから、広域に亘って甚大な被害を及ぼす現象である（写真-1、2）。また、河道が埋塞された場合は、大量の土砂を含む泥水が河道外を流下することから、家屋被害が生じるとともに、家屋流失が生じる場合には人的被害が生じることもある。また、家屋周辺で土砂が厚く堆積して早期の生活再建を困難にしている。

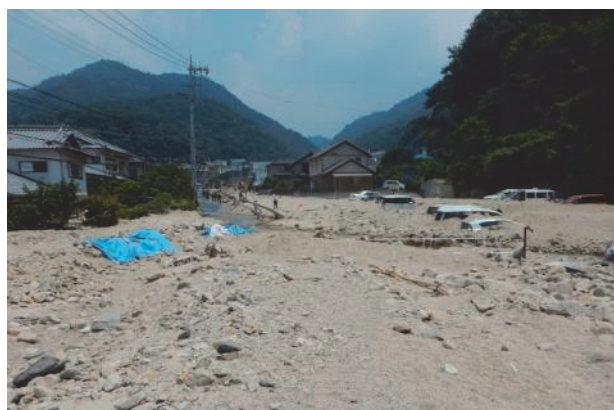
写真-2 土砂・洪水氾濫による被害状況
(広島県呉市大屋大川 2018年7月19日撮影)

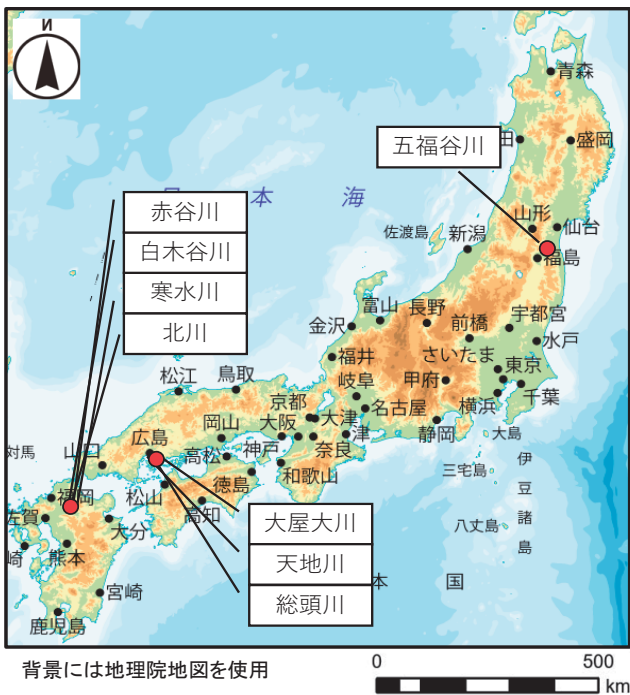
図-1 調査対象流域の位置

本研究における調査対象流域は、近年、土砂・洪水氾濫が発生した災害において、現地調査において明らかに河道が埋塞されたことを確認した流域である、平成29年7月九州北部豪雨（以下「H29災害」という。）における筑後川水系支川の赤谷川・白木谷川・寒水川・北川（福岡県）、平成30年7月豪雨（以下「H30災害」という。）における大屋大川・天地川・総頭川（広島県）、令和元年台風19号（以下「R1災害」という。）における阿武隈川水系支川の内川支川五福谷川（宮城県）とした。それぞれの流域の諸元を表-1、位置を図-1に示す。

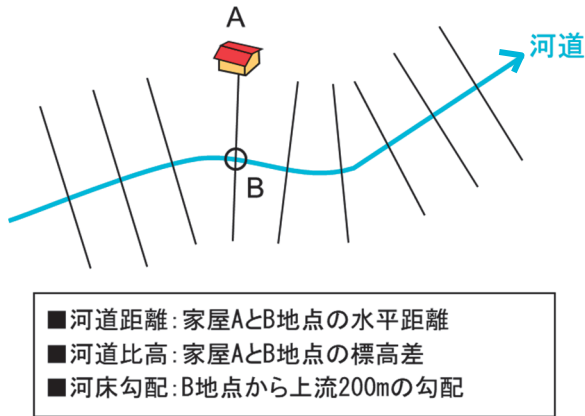
図-4 地形指標の計測イメージ

「河道比高」という。) 河床勾配をGISによって計測した。計測手法のイメージを図-4に示す。

まず、災害発生前に計測された航空レーザ測量データ(1mDEM)を基に、ArcGIS Desktop 10.7の水文解析ツールで河川ラスターを作成した上で、実際の河道と整合するように河道ラインを作成する。航空レーザ測量データは国土交通省、広島県が実施したものを使用している。そして、家屋から河道ラインに垂線を引き「直角する地点(図-4中のB)」を設定する。河床勾配はこの「直角する地点」から河道に沿った上流200mの勾配とした。また、河道距離は家屋と「直角する地点」の間の水平距離、河道比高は家屋と「直角する地点」の標高差とした。その上で、地形指標毎に家屋被害を調査した全家屋に対する被害程度の割合を整理することで、家屋被害の発生場の地形を分析する。

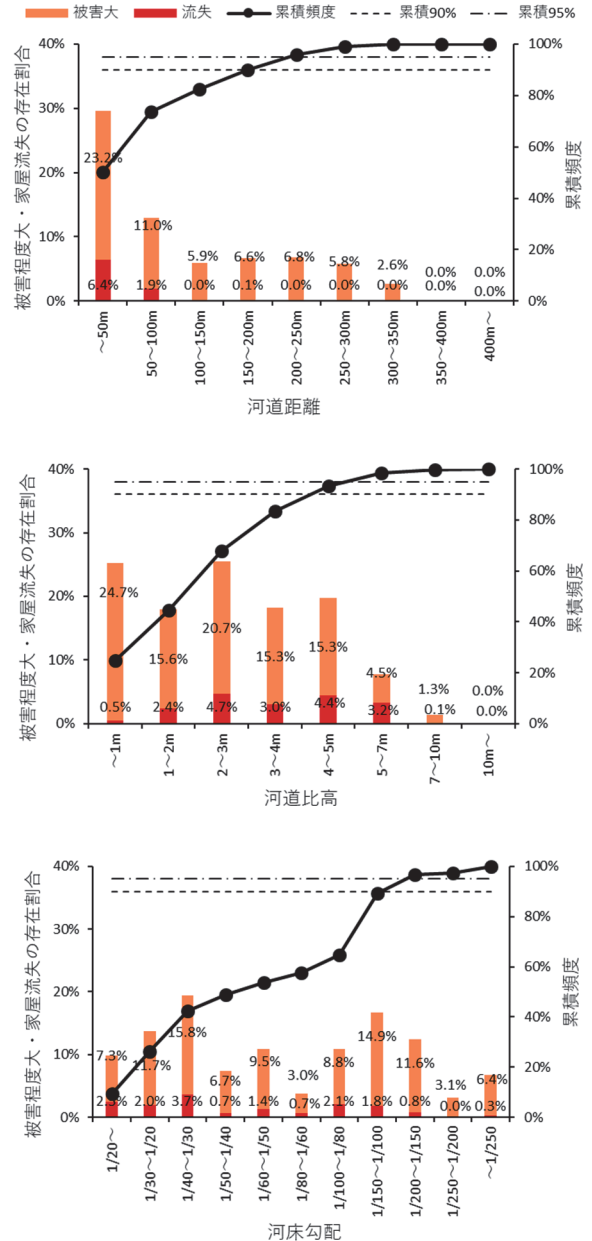
図-8 被害程度大及び家屋流失と地形指標との関係 (グラフ内の数字は存在割合)

土砂・洪水氾濫による、特に甚大な被害が発生する地形を概查的に把握するため、全ての災害を対象として被害程度大及び家屋流失の地形指標毎の存在割合と累積頻度を整理した(図-8)。

河道距離について、100m以下で被害程度大及び家屋流失が明瞭に増加する。また、被害程度大及び家屋流失の90%は河道距離200m以下、95%は河道距離250m以下で発生していることがわかった。

河道比高について、5m以下では河道比高の大きさに関わらず同程度の割合で被害程度大及び家屋流失が発生している。また、被害程度大及び家屋流失の90%は河道比高5m以下、95%は河道比高7m以下で発生していることがわかった。

河床勾配については、1/250より緩い勾配でも被害程度大が発生しているが、家屋流失はH29災害における1戸を除き、1/200より緩い勾配では発生しなかった。被害大及び流失の90%及び95%は河床勾配1/200より急な場所で発生していることがわかった。
