下水処理場におけるコンクリート劣化と防食被覆の有機酸劣化

宮本豊尚・高橋啓太・重村浩之・新田弘之

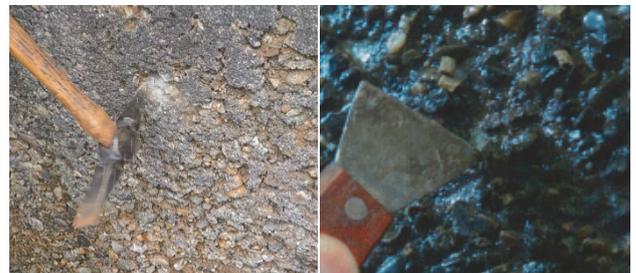
図-1 硫酸による劣化例(左)と二酸化炭素によると推定される劣化例(右)

- ・硫酸による劣化では、表面の二水石膏層の内側に鉄イオンの褐色の薄い層が形成される⁷⁾が、左図ではハンマーの打撃後に褐色層が確認できる
- ・二酸化炭素によると推定される右図では、コンクリートの表面が溶解している様子が確認できる

下水処理場の嫌気的な環境である最初沈殿池や汚泥処理系統においては、硫酸による劣化は一般的である(図-1左)。このメカニズムは、①下水中に含まれる硫酸イオン等が嫌気環境下で硫化水素に還元され、②気相放出後に酸素存在環境下で硫酸に酸化されたのち、③コンクリート中の水酸化カルシウムやアルミン酸三カルシウムと結合しエトリングaidが生成し大きく膨張することにより引き起こされることがわかっている³⁾。これに対し、耐硫酸の防食塗装が開発され、腐食の想定される場所における対策工も標準的に実施される

下水中の有機物は、微生物によって二酸化炭素と水に分解される。発生する二酸化炭素が特に高濃度な場合は、一部が侵食性遊離炭酸として水中に溶存し、コンクリート中のカルシウムイオンと反応することにより、水溶性の炭酸水素カルシウムが生成する⁴⁾。この反応が繰り返し起こることにより、コンクリート表面が徐々に侵食されていく(図-1右)。

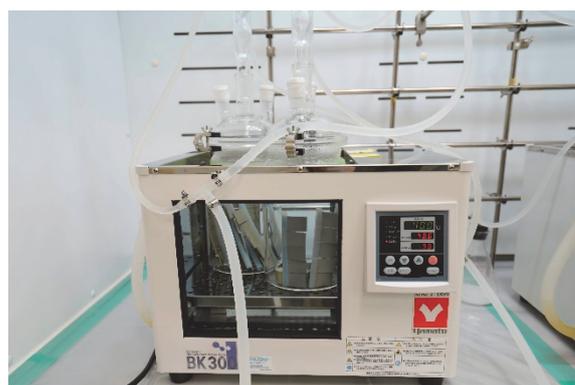
図-2 浸せき試験状況

浸せき試験は、図-2に示すとおり、セパラブルフラスコ容器中（2000mL）の試験液に供試体（5枚×4セット）を浸せきした。恒温水槽内にセパラブルフラスコを設置して、試験温度を一定に制御し、フラスコ容器上部に還流冷却器を取り付け、試験液の蒸発を防いだ。

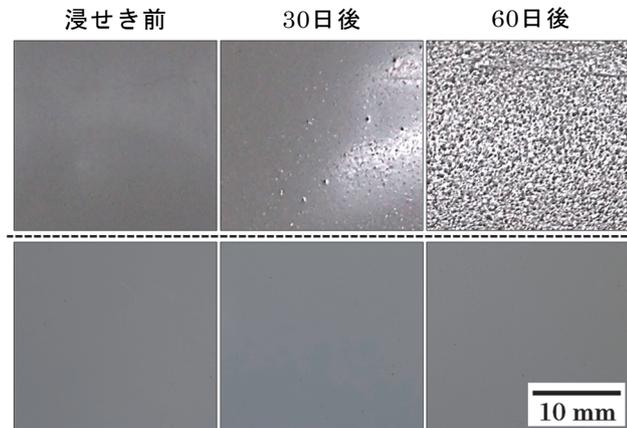
図-3 酢酸浸せき時の外観(上:一般用、下:耐有機酸型)

一般用と耐有機酸型を酢酸に浸せきした際の外観変化を図-3に示す。浸せきから30日後の供試体表面にわずかな膨れが発生し、60日後には膨れが全面に広がっていた。90日後においても同様であった。一方で、耐有機酸型は、いずれも膨れはなく、外観変化は見られなかった。

なお、硫酸やイオン交換水による浸せき試験では、一般用も耐有機酸型も膨れなどの外観変化は確認できなかった。

外観観察では、酢酸に浸せきした一般用のみ膨れの発生を確認し、一般用が有機酸による影響を受けることが示唆された。質量測定では、酢酸に浸せきした一般用の質量変化率が大きく、酢酸の侵入によるものと推察された。曲げ試験では、酢酸に浸せきした一般用の強度低下が大きく、有機酸による影響を受けることを確認した。なお、一

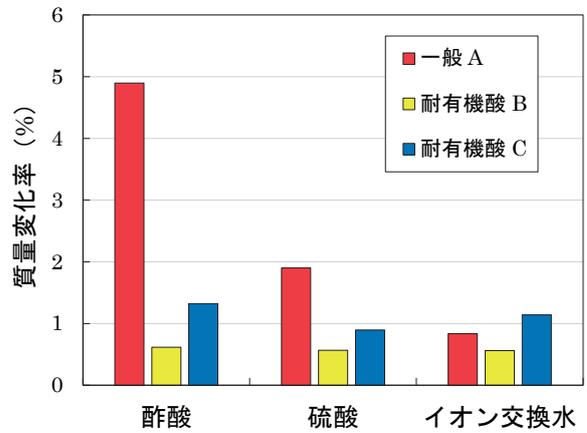
図-4 浸せき90日後の質量変化率

浸せき開始から90日後の質量変化率を図-4に示す。質量測定は、試験液から引き上げた直後に行った。90日間酢酸に浸せきした後の質量変化率は、一般用が最も大きく、5%程度まで増加した。耐有機酸型については、いずれも1%程度の増加であった。なお、硫酸やイオン交換水への浸せきでは、硫酸において、一般用が多少の質量変化があり2%程度の増加、耐有機酸型は、1%程度

の質量変化の増加であった。一方で、イオン交換水は、一般用も耐有機酸型も質量変化率に差はなく、1%程度の増加であった。

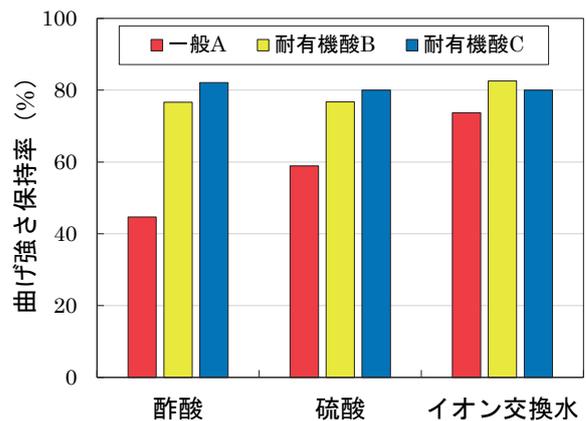
図-5 浸せき90日後の曲げ強さ保持率

浸せき開始から90日後の曲げ強さ保持率を図-5に示す。いずれの試験液においても曲げ強さの低下が見られた。酢酸に浸せきした一般用で曲げ強さ保持率が最も下がり、40%程度まで低下した。耐有機酸型は、いずれの試験液でも同じ様な保持率を示し、80%程度であった。また、硫酸への浸せきにおいては、一般用で、曲げ強さ保持率が60%程度まで低下した。

般用で、硫酸の影響が多少見られる結果となったが、浸せき条件が厳しかったためと考えられた。
