# 道路橋RC床版のひび割れパターン分析による診断補助技術

小沢拓弥・櫻庭浩樹・古賀裕久

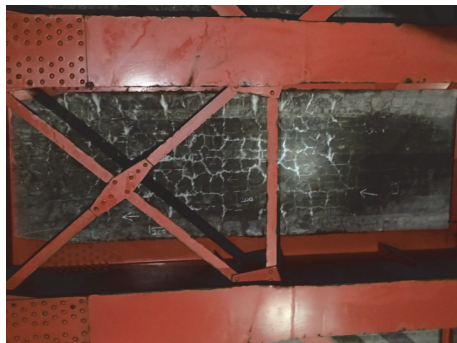
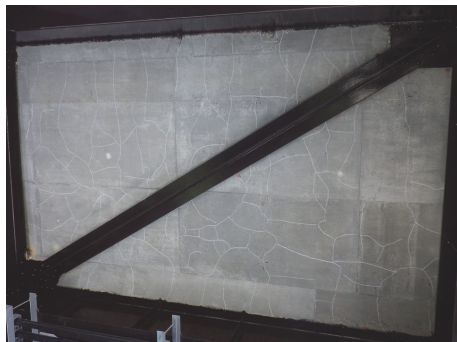
図-4 パターンの異なる二方向ひび割れ

定期点検の記録から、疲労による二方向ひび割れと見られる事例（E橋）と乾燥収縮などに起因する表層のひび割れと見られる事例（M橋）を抽出した（図-4）。両者のひび割れはいずれも二方向に進展しているように見える点では共通している。しかし、M橋でのひび割れには歪みが見られ、表-1でいう格

子状には該当しないと考えられる。このような判断は、点検技術者の経験に基づいており、これらのひび割れパターンの特徴を分析することで定量的な表現を試みた。検討にあたり、まずは確実に輪荷重の影響が主とした格子状ひび割れの分析を行うため、輪荷重走行試験が実施されたRC床版供試体を対象とし、その後、実橋においても同様の分析を行った。

(a) 疲労によるひび割れと見られる事例 (E橋)

(b) 表層のひび割れと見られる事例 (M橋)

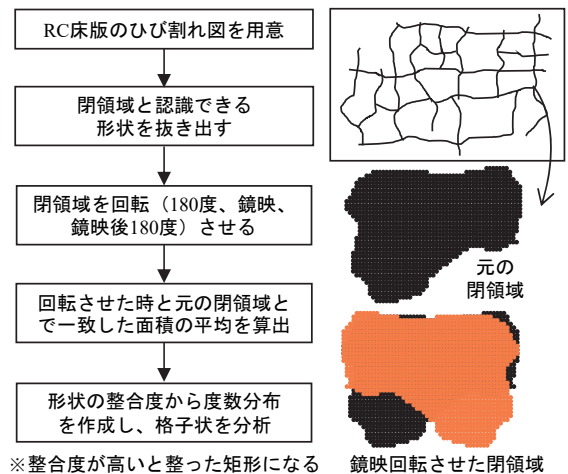
図-5 分析の方法

疲労により発生する格子状ひび割れは、活荷重の作用による曲げひび割れであるため、ひび割れの方向や間隔に規則性が生じやすい。一方で、乾燥収縮により発生する表層のひび割れは、局所的な環境やコンクリートの不均質性の影響を受けやすく、方向や間隔がより不規則になりやすいと予想される。そこで、ひび割れで囲まれた閉領域の形状が矩形としてどのくらい整っているかを数値化（以下「形状の整合度」という。）し、床版区画あたりの度数分布を求めることで分析を試みた。その方法を図-5に示す。

まず、RC床版のひび割れ図から、閉領域と認識できるものを抜き出した。次に、その閉領域を180度、鏡映、鏡映後180度回転させた画像を作成し、元の画像と一致する面積の割合をそれぞれ求め、その平均を算出した。これを形状の整合度とした。

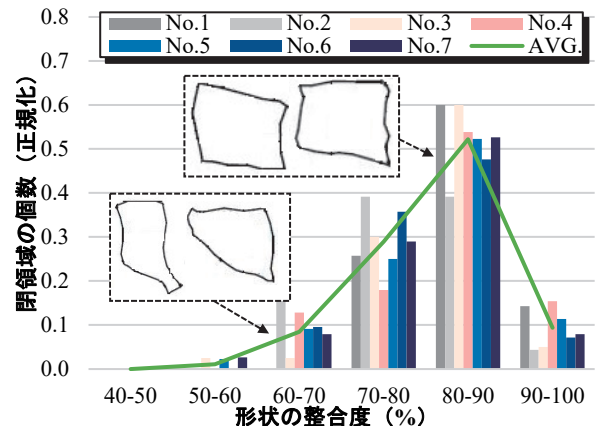
図-6 格子状ひび割れを分析する度数分布 (輪荷重走行試験が実施されたRC床版試験体)

形状の整合度と、ひび割れの出現度数の関係を図-6に示す。まず、同図に示した整合度60-70%と80-90%の形状を比較すると、整合度の値が高いほ

ど整った矩形になることを確認した。次に、それぞれの度数分布の傾向を比較すると、整合度が60%以下ではほとんど分布しておらず、整合度80-90%が最も多かった。以上より、整合度60%-100%の範囲で整合度80-90%が最も多くなる度数分布を、疲労により発生した格子状ひび割れとした。

分析画像は、輪荷重走行試験が実施された7体のRC床版供試体（昭和39年道示に基づいた諸元）のひび割れ図とした<sup>3)-4)</sup>。抜き出した閉領域は、車輪が走行した位置から、1つのひび割れ図あたり40個前後（走行範囲の約80%を占める割合）とした。
