表面処理工法によるアスファルト舗装の延命効果の検証

佐々木 徹・新田弘之

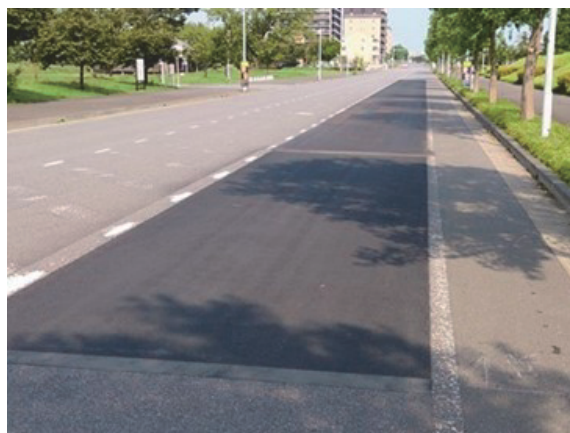
写真-1 試験施工による表面処理工法の評価検証の例

一方で、舗装表面を薄層で保護する表面処理は表層の予防保全も兼ねた工法で、路面の平滑化による騒音や振動の低減、快適性向上や景観上の更新効果だけでなく、破損に対する面的な保全効果も得られる。しかし、どのような交通や環境条件、損傷段階で適用すれば延命につながるのかは明らかになっていない。本報では、これらの工法の適用方法の確立を目的として実施している、試験施工(写真-1)による効果の検証結果を報告する。

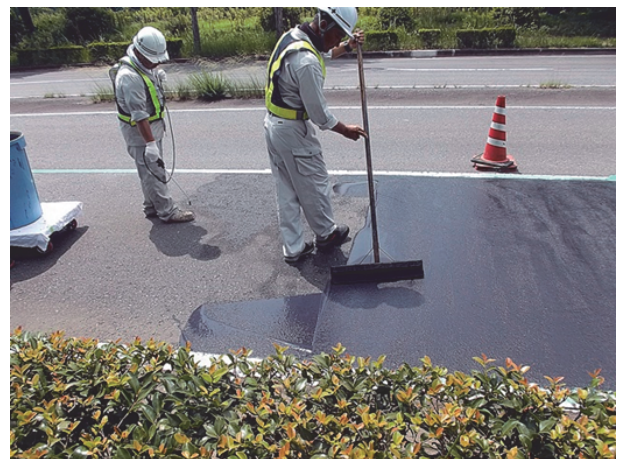
写真-2 薄層表面処理の施工状況（薄層表面処理C）

試験施工に用いた表面処理工法とその使用材料を写真-2に示す。各工法の延長を10mとし、薄層表面処理工法では試験箇所①と②にて、クラックシールとの併用工区も設定した。

試験施工箇所における施工状況の例を図-2に示すように、施工性に問題はなく良好な仕上がりが

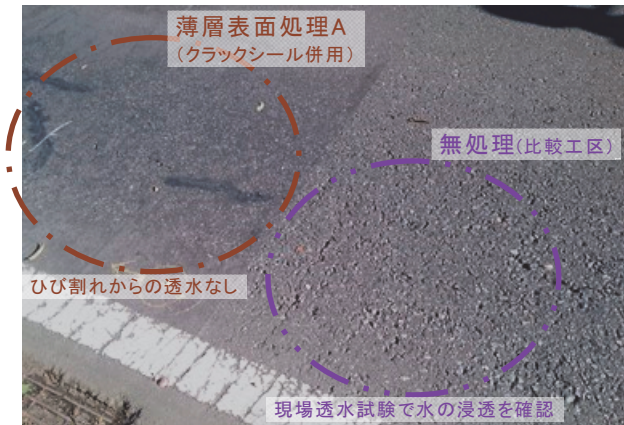
ひび割れや締固め不良箇所等があると、それが微細なものであっても雨水が下層に浸透し舗装全体の破損につながる。表面処理の遮水性の評価として、ひび割れ部からの水の浸透状況の評価を試みた。図-3の例に示す測点で透水試験を行って水分浸透の有無を調べた。図中の薄層表面処理Aでは、供用2.5年後に塗膜の消耗やひび割れの再発があっても、水が浸透しなかった。その一方、隣接した無処理の比較工区では、ひび割れ箇所から数L/hr以上の水の浸透が観察された。今後、定量的な調査方法を定め、調査結果を重ねて遮水による延命効果を把握する必要がある。

図-3 ひび割れ部から下層への浸透水調査測点の例

レーザセンサ(CTメータ)による路面粗さの調査結果を図-4に示す。図-4(a)からわかるように、表面処理の施工により路面のきめ深さは平滑化し、適度なテクスチャとなっている。とくに、既存路面が荒れきめが深くなっていた場合の改善効果ははっきりとわかる。図-4(b)に示す無処理の比較工区の供用前後の変化では、きめ深さ0.5mm以下の現状路面を継続使用した箇所の全てで面荒れが進行していることがわかる。一方、表面処理すると、施工直後の路面状態を供用後もおおむね維持している。これは、塗布した処理材が既存路面の谷部に残り機能を発揮しているためと考えられ、図-3からも路面の状態が異なることがわかる。ひび割れ部や谷部の処理材は容易に劣化や脱落するものではなく、ひび割れが進展した場合には交通荷重等により再充填されるとも推測され、前述の遮水性を含めて改善効果を検証する予定である。
