海外の事例に見る災害対策としての無電柱化

小川裕樹・大城 温・瀧本真理

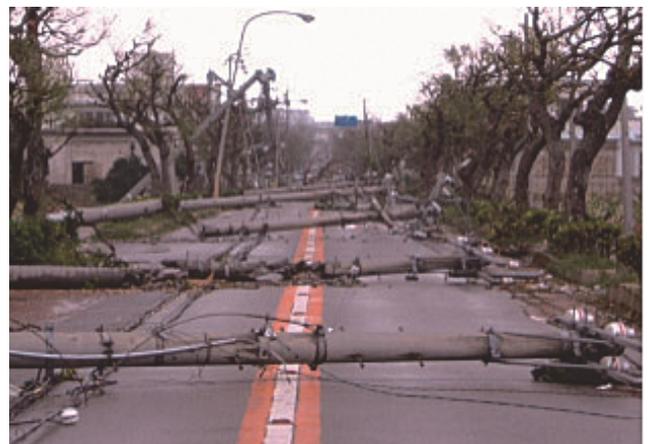
写真-1 台風で倒壊した電柱（宮古島市）

れる。台風等によって電柱が損壊・倒壊すれば、電力線や通信線等の寸断による停電や通信途絶が生じるのみならず、倒壊した電柱により近隣の建物等に被害を及ぼすこともある。また、道路上に倒壊した場合には車両等の通行が妨げられ、救急活動や復旧活動にも支障をきたすこととなる。

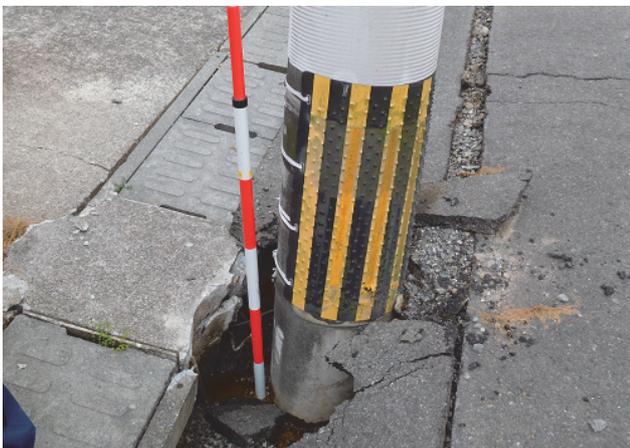
写真-2 地震による液状化で沈下した電柱

台風と異なり、地震時においては電柱や架空線だけでなく地中にある電線等も被害を受ける可能性がある。しかし、東日本大震災及び阪神・淡路大震災における電力線・通信線の被害状況を見ると、架空線に比べ地中線の被害率が低くなっている。また、液状化の被害は地中線の方が大きくなりそうだが、東日本大震災時の千葉県内の液状化エリアにおいては、地中線が架空線の1/10程度の被害率となっている(表-2)。これは、架空線は液状化による電柱の沈下(写真-2)や傾斜等が原因で被災した一方、地中線は電線共同溝等の地中構造物が、地震時の伸縮量を吸収できる継手構造を用いる等、耐震性に配慮した設計となっているため被害が少なかったと考えられる。

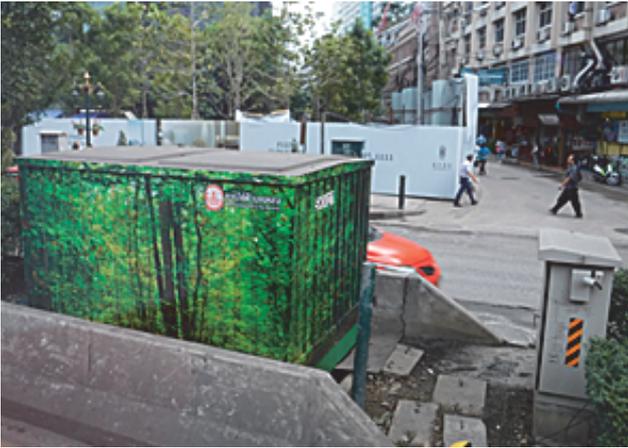
写真-3 中央分離帯に設置されたトランス類 (バンコク)

トランス類の設置位置は、日本では歩道上が中心となっているが、海外では歩道上のほか、中央分離帯(写真-3)や緑地帯、公園等の公有地に加え、民地や配電事業者の所有地なども利用されており、浸水の恐れのある地域では、多様な候補地の中からより冠水しにくい安全な設置位置を検討することができる。

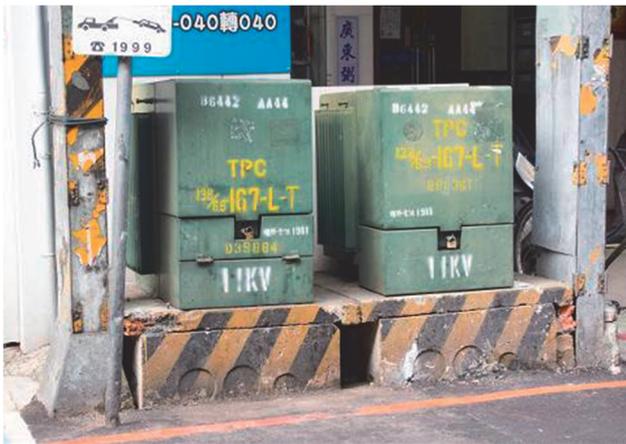
写真-4 嵩上げて設置されたトランス類 (台北)

トランス類の浸水対策として嵩上げも多く実施されている。ロンドンやパリ、バンコク、台北、ハノイなどでは、盛土やコンクリートの土台等でトランス類を高いところに設置することで浸水被害を防いでいる（写真-4）。嵩上げの程度としては高水位以上等として規定されているもののほか、ハノイ（ベトナム）では、国家基準において、浸水しやすい地域では地上からの高さを最低1500mm以上とるよう定められているなど、具体的に数値が規定されている場合もある。

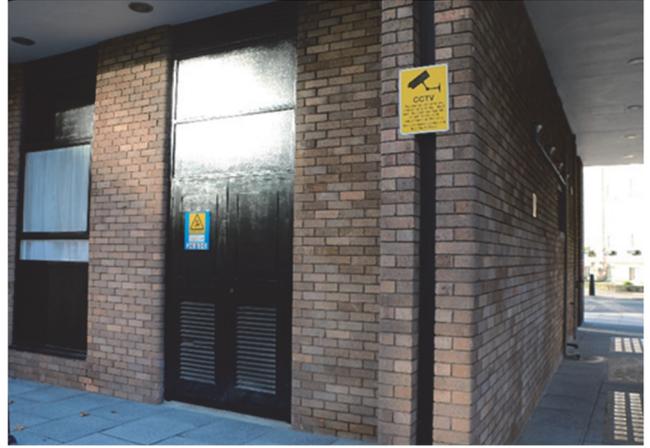
写真-5 トランス類の建物内への設置事例 (ロンドン)

また、海外ではトランス類の屋内への設置も見られる。ロンドンやパリ、シンガポール、台北など、多くの都市では、独立した専用の建物や需要家の建物の一部等を利用してトランス類が設置されている（写真-5）。屋内への設置に対しても、浸水しやすい地域ではトランスを地下に設置せず、1階以上に設置することなどにより浸水リスクを低下させている。

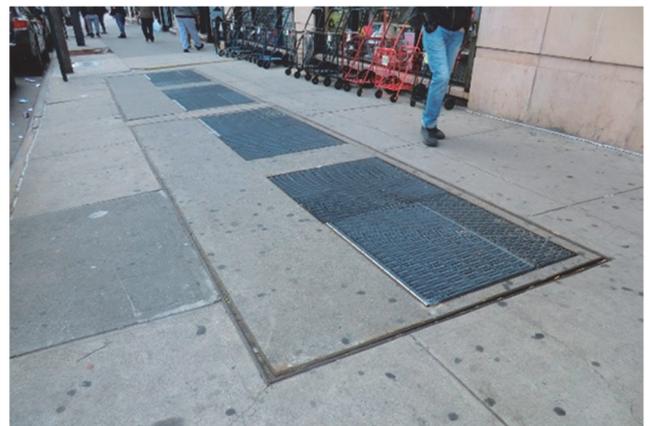
写真-6 トランス類の歩道下への設置事例 (ニューヨーク)

ニューヨーク市中心部ではトランス類のほとんどが歩道または車道の地下に設置されている（写真-6）。以前は防水設計されていないトランスが多く、2012年10月のハリケーン・サンディでは浸水により大きな被害を受けることとなったが、それ以降もニューヨーク市では予算の許す限り、道路下に設置するトランスを防水設計のものに取り換えていくなど、浸水への対策を実施しつつ、ハリケーン等への災害対策としての無電柱化に取り組んできている。

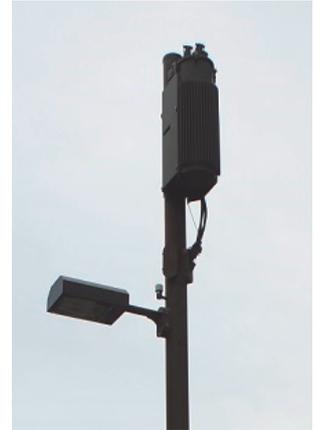
写真-7 柱上トランス

類の設置や、照明柱等と一体化した柱上トランス（写真-7）などは、現在、トランス類の設置空間が確保できない場合等に採用されている方法であるが、これらの方法は浸水対策としても活用可能である。
