鋼橋の補強の合理化のための載荷実験

春日井俊博・川東龍則・鈴木克弥・白戸真大

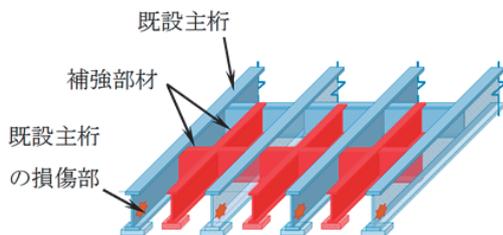
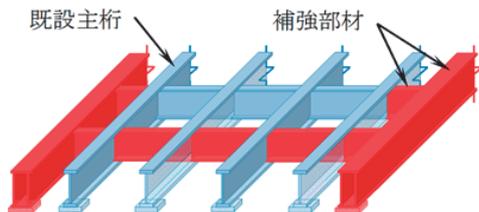
図-1 補強部材の追加例

(a) 損傷部材のバイパス材を追加した例

(b) 既設主桁の両外側に補強の主桁を追加した例

道路橋示方書は平成29年に改定され、許容応力度法に代わり限界状態設計法と部分係数法が導入された。すなわち、許容応力度法の枠組みにとられず、補修補強設計の合理化が可能³⁾な枠組みが導入されている。そこで、当て板および増桁による補強設計をそれぞれ高度化し、さらに、図-1のように、これらを組み合わせることで更なる合理化を図ることを考えた⁴⁾。本報文では、これを実現するための基礎的な知見を得るために行った載荷実験結果を報告する。

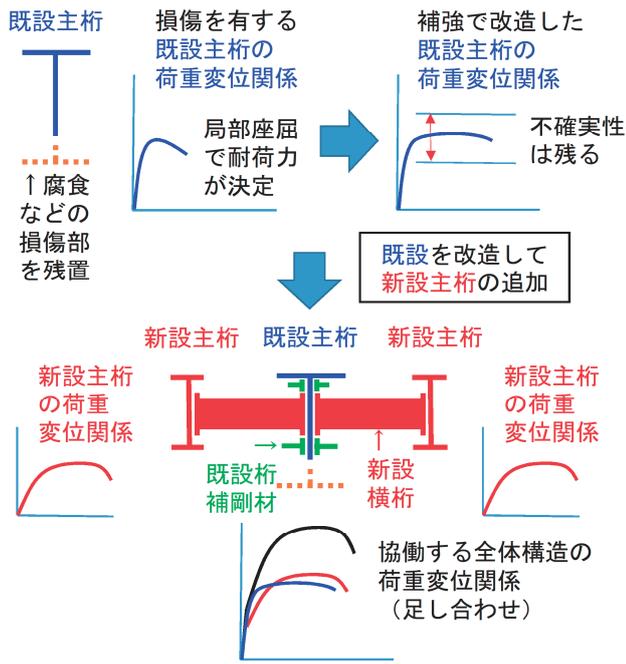
図-2 設計の基本の考え方

設計の基本の考え方を図-2に示す。断面の腐食部分は、計算上は有効な断面と見込まないとしても、そのまま残すことで、結果として構造全体の余裕代として働くことが期待される。一方で、少なくとも急激な荷重の低下が生じないようにしておくように補剛材等を追加する。そのうえで、必要な耐荷力は、新設部材を既設部材に平行するように追加する。新設断面・既設断面のそれぞれの荷重変位曲線を足し合わせて既設断面の一部の材料の降伏が新設断面・既設断面を足し合わせた全体構造の安全性の決定要因とならないように設計する。すなわち、既設の断面の材料の一部が弾性

範囲を超えないようにするという制約を外し、一体の構造で限界状態を定義しようとする考え方を取る。このような設計をするためには、既設の断面で材料の一部が降伏した後も急激な耐荷力の低下がなく一定の耐荷力を保持できるように、例えば腹板の局部座屈に対して適切に補剛設計ができることが課題となる。また、既設の断面の一部降伏した後に作用してくる増分荷重を横桁で伝達し、新設部材が負担できるように横桁や新設桁を設計できることが課題となる。そこで、これらについて実験により実現性を検討することとした。なお、実際の補強計算上、腐食部が断面の一部として有効でないと仮定するとしても、図-2のように既設桁にも適切に補剛材を追加することを前提に、試験体をI断面で作成している。

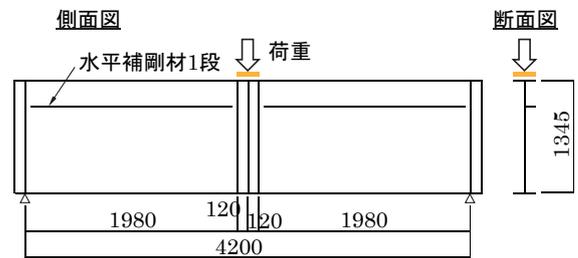
図-3 試験体 (ケースA) の概要

基本のケースA1は、腹板の座屈が下フランジの降伏より先に発生するように断面寸法を設定した。ケースA2からケースA4は既設の水平補剛材と下フランジとの間に追加補剛材を配置した。腹板のせん断座屈による変形モードは載荷点と支点を結ぶ方向で腹板に圧縮力が働き、面外に座屈するものである。腹板の圧縮力と交差する方向に引張力が作用するため、座屈した腹板は引張方向に

(a) ケースA1 (基本)

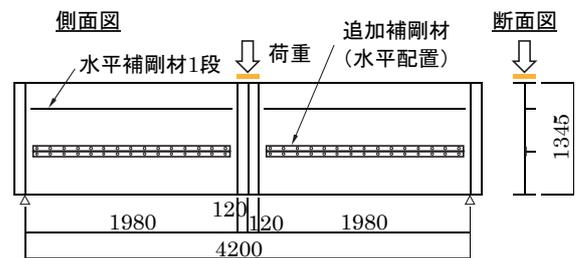
(b) ケースA2、A3 (追加補剛材を水平に配置)

も大きく塑性変形して面外変形が累積して大きくなる。そこで、腹板に生じる座屈形状を変え、高次モードに移行させるように補剛材を追加することが考えられる。ケースA4では、腹板の面外変形を抑える効果に加えて、載荷点と支点を結ぶ方向の圧縮部材として配置した。また、ケースA2とケースA3では補剛材を水平に配置した。これは、腹板に作用する圧縮と引張が荷重載荷位置によって向きが交番するときにも、両方向の座屈防止に効果をもたせるためである。追加補剛材は長さ1900mmでベースプレートとリブから成るT断面部材である。断面寸法の異なる2種類を比べることとし、道路橋示方書の水平補剛材の必要剛性に対して、ケースA4とケースA3では必要剛性の4.8倍、ケースA2では必要剛性の1.1倍とした。

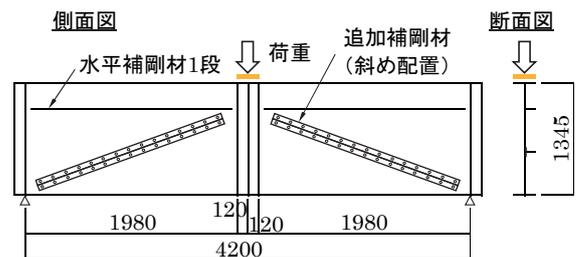
(c) ケースA4 (追加補剛材を斜めに配置)

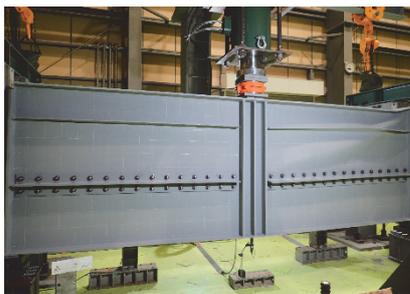
補剛材の設置は、既設橋の応力状態をできるだけ考慮できるように荷重を載荷させた状態で行った。供試体に467kNの荷重（降伏荷重の3割相当）を作用させた後に、M20のトルシア形高力ボルトによって追加補剛材のベースプレートと鋼桁腹板を接合した。そして、さらに荷重を増加させた。

写真-1 載荷状況（ケースA3）

ケースA3の荷重状況を写真-1に、荷重終了後の各試験体の変形状態を写真-2にそれぞれ示す。写真-2は荷重点から右側支点までの試験体の右半分を示している。

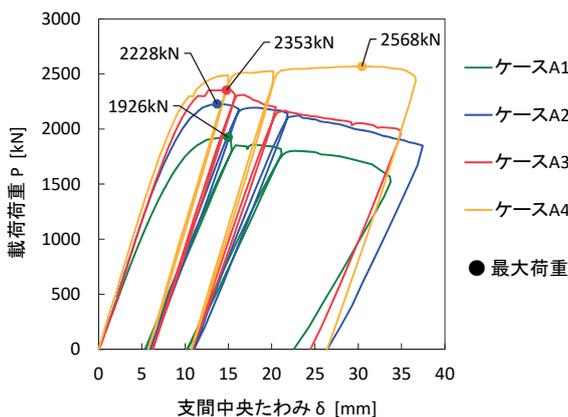
載荷荷重と支間中央たわみの関係を図-4に示す。最大荷重はケースA1で1926kN、ケースA2で

図-4 荷重とたわみの関係（ケースA）

2228kN、ケースA3で2353kNであり、水平配置の補剛材の追加で腹板の面外変形の範囲が小さくなるほど基本ケースA1に比べて耐荷力が増加した。最大荷重の後には、いずれの試験体も緩やかに荷重が減少しながらたわみが増大した。更に載荷を続けると、ケースA1、A2、A3では腹板の支点側端部と上フランジとの溶接部にき裂が生じて実験を終了した。ケースA4では、既設水平補剛材の載荷点側の端部の回し溶接部にき裂が発生して実験を終了した。

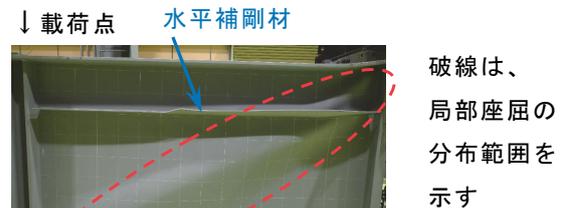
(a) ケースA1 (基本)

ケースA1では水平補剛材と下フランジの間の腹板でせん断座屈が発生し、その後面外変形が水平補剛材を越えて腹板右上端へ進展した。

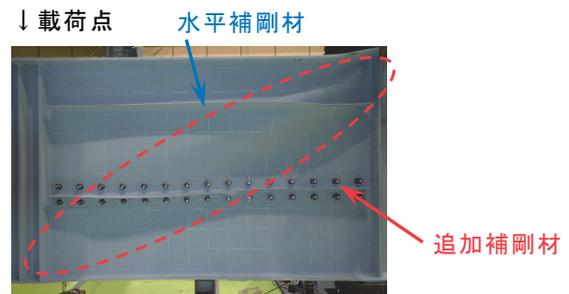
(b) ケースA2

ケースA2では、水平補剛材と下フランジの間の腹板の面外変形が大きくなるとともに追加補剛材の面外変形も徐々に大きくなり、面外変形は水平補剛材を越えて腹板右上端へ進展した。これは追加補剛材のないケースA1と同様の変形状態であり、ケースA2では塑性域での面外変形を抑えるには追加補剛材の剛性が十分でなかったためと考えられる。

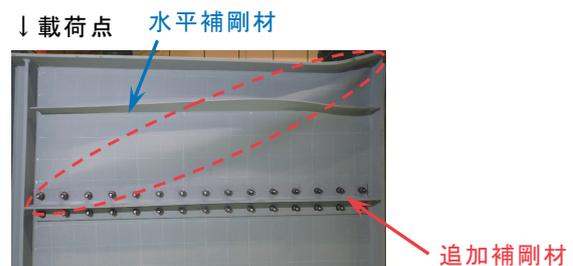
(c) ケースA3

ケースA3では、水平補剛材と追加補剛材の間の腹板パネルで面外変形が発生し、その後面外変形は腹板右上端へ進展した。追加補剛材位置から下側の腹板の面外変形は小さく抑えられた。

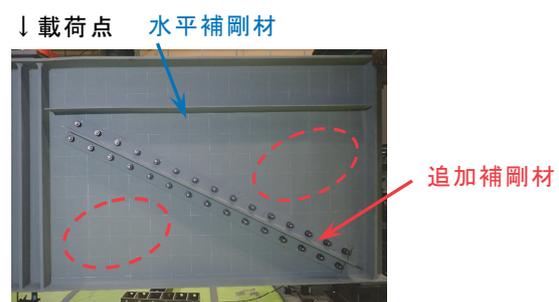
(d) ケースA4

追加補剛材を斜めに配置したケースA4は、最大荷重が2568kNであった。追加補剛材が水平配置であるケースA2やケースA3に比べて、ケースA4では面外変形が小さくなった。追加補剛材と下フランジの間の3角形の腹板パネルと追加補剛材と水平補剛材の間の3角形の腹板パネルで面外変形が発生した。ケースA4では腹板の面外変形の進展方向と交差する方向に追加補剛材が配置されるため面外変形は他のケースに比べて小さく、補剛効果が高いことがわかった。

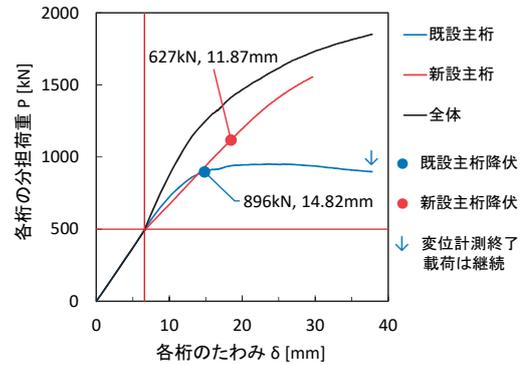
図-6 荷重とたわみの関係（ケースB）

既設主桁と新設主桁のそれぞれの分担荷重とたわみの関係を図-6に、載荷終了後の試験体を写真-3、写真-4にそれぞれ示す。縦軸の分担荷重は、各桁の支点反力の計測値の合計値で、既設主桁は支点2箇所合計値、新設主桁は桁2本分の支点4箇所の合計値である。また、新設主桁の実験値は既設主桁との部材連結時を原点として表記した。部材連結時の既設桁の分担荷重はケースB1では500kN（既設主桁の降伏荷重の8割相当）、ケースB2では150kN（既設主桁の降伏荷重の3割相当）とした。

図-6(a)のケースB1では、既設主桁の変位が37.6mmに達するまで行っていたが、接触式の変位計の損壊が予想されたため、載荷は続行するもの新設主桁や全体の荷重低下が始まる前にたわみの計測を中止せざるを得ず、その結果、荷重変位曲線が途中までしか描かれていない。最大荷重は新設主桁が1064kN、全体として1905kNであった。既設主桁は分担荷重896kNで下フランジが降伏し、その後は分担荷重をほぼ一定に保ちながらたわみが増大した。

既設主桁の降伏後は、新設主桁が増分荷重を分担し、構造全体としては右上がりの荷重変位曲線となった。新設主桁は、線形挙動を示した後で、分担荷重627kNで下フランジが降伏して荷重とたわみの曲線の勾配が低下した。全体としては、新設主桁の降伏が進行するとともに、既設主桁の床版の圧壊範囲が徐々に広がって荷重が低下した。全体荷重が1839kN（新設の分担荷重1140kN、既設の分担荷重699kN）に低下した時点で圧壊した床版の剥落が進んだため載荷を終了した。

(a) ケースB1

今回の実験の範囲では、主桁の荷重分担割合の設定とそれに必要な横桁の剛性および配置を格子

桁理論で計画した値と実験結果は整合していた。また、既設桁の降伏後の増分荷重は新設桁が負担するという本提案工法の設計の仮定の妥当性も実験で確認できた。桁の塑性化後の挙動の制御に従来の知見も一定程度活用できる可能性がある。

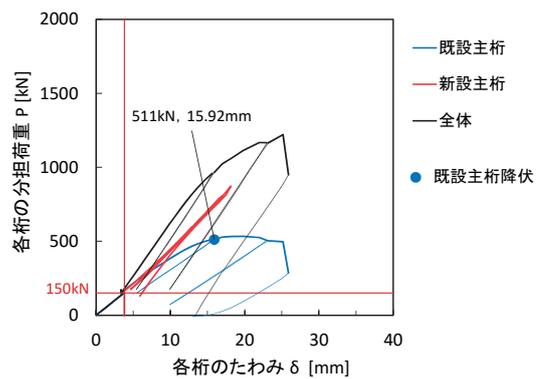
ケースB2では既設主桁が分担荷重511kNで下

(b) ケースB2

フランジが降伏し、その後は一定の荷重を分担しながらたわみが増大した。最終的には荷点付近の上フランジと腹板で鉛直方向の局部座屈が発生し、既設主桁の分担荷重および全体の荷重が低下した。荷点近傍で既設主桁の鋼材が大きく変形したため、荷点装置の都合上、実験を終了した。新設主桁は荷点終了まで弾性範囲であった。構造全体の最大荷重は1221kNであった。

既設主桁の上フランジや腹板で局部座屈が顕著になり、急激な荷重低下が生じたことで、全体としても荷重変位曲線は急激に低下した。現在の設計の考え方では、このように急激な耐荷力低下を招く破壊形態を有する部材に対しては相対的に安全余裕を大きく取っておくことが基本的な考え方になっており、実設計を考えるとこのような挙動をする場合全体構造の設計においても折角の桁の追加の効果を生かし切れないことが想定される。

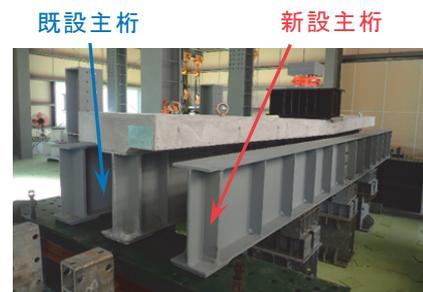
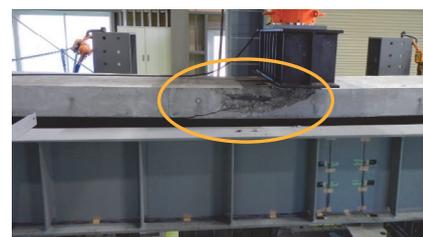
写真-3 載荷終了後の試験体（ケースB1）

(a) 全体

(b) 載荷点付近の床版の圧壊状態

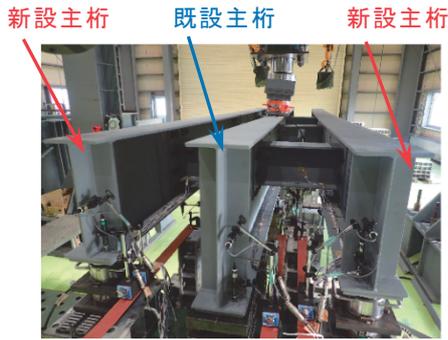
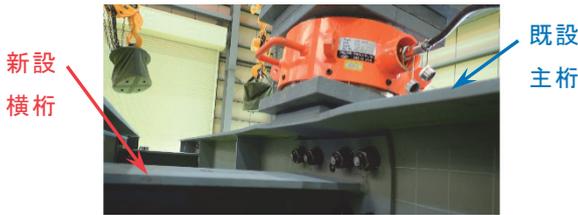
写真-4 荷点終了後の試験体 (ケースB2)

(a) 全体

(b) 荷点付近の変形状態
