# グラウンドアンカーの飛出し防止処置に関する海外事例

市川智史・中根 淳

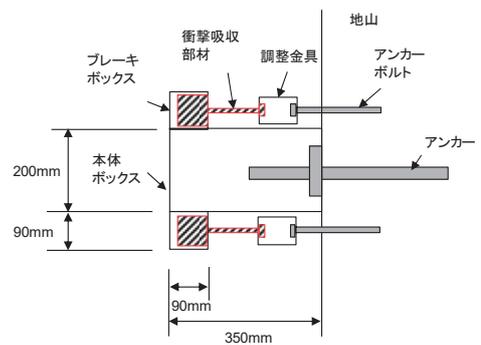
図-1 飛出し防止装置の概要

飛出し防止装置の概要を図-1に示す。高さ350mm×一辺200mmの鋼製の直方体の本体ボックスの側面に、同じく鋼製の一辺90mmの正立方体のブレーキボックスが取付けられている。テンドンが突き抜けないように、本体ボックスの頭部箇所は側面よりも4倍ほどの厚みがある。

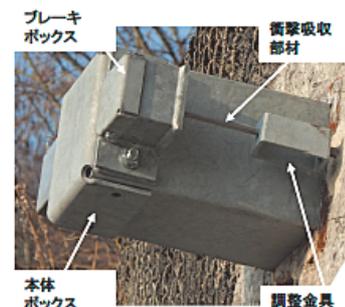
写真-1 装置設置後の外観

ブレーキボックス内には、鋼棒をコイル状に隙間なく巻いた衝撃吸収部材が収納され、調整金具を介して地山に固定したアンカーボルトと結合している。アンカーの飛出しによる衝撃エネルギーは、このコイルがほどけるように伸び変形をしながら吸収して、アンカーボルトに過度な引抜け力が作用しないような構造としている。設置後の外観を写真-1に示す。

なお、装置全体は18kgと比較的軽量で、手作業にて設置できるため、緊急時を含む応急対策等としての適用が期待できる。

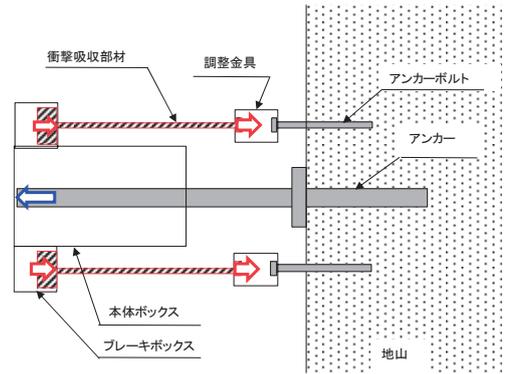
図-2 衝撃荷重における荷重分布

アンカーの飛出しによる衝撃荷重が作用した際の吸収過程と、衝撃荷重作用後の状況を図-2に示す。衝撃荷重に対しては、衝撃吸収部材のコイル部が伸びてエネルギーを吸収することで、ブレーキボックスと調整金具の間には過度な張力が作用せず、衝撃吸収部材の破断、アンカーボルトの引抜け、本体ボックスおよびブレーキボックスの破損を防ぐ構造である。

衝撃荷重の吸収過程

衝撃荷重作用後の状況

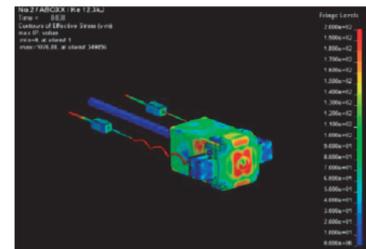
写真-3 解析による衝撃発生時の応力分布

アンカー衝撃時に作用する応力分布は、写真-3に示すように、三次元FEMによる衝撃・構造解析を用いて事前に精査し、想定する衝撃荷重に対して各部材が破損しないように、衝撃吸収部材の鋼棒の径（φ8またはφ10）および本数（2本または4本）が選定される。

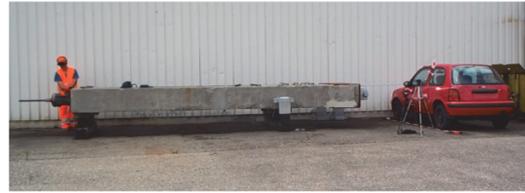
写真-4 アンカー切断状況

飛出し防止装置の設置の有無による効果の差を検証するため、2ケースの実験が実施された。実験時のアンカーの切断状況を写真-4に示す。アンカー頭部から1m前方には車を配置し、車両の走行状況をイメージしている。なお、飛出し防止装置には、2本の衝撃吸収部材が使用された。

実験装置の概要を図-3に示す。アンカーとなる丸鋼（φ36mm、断面積A=10.18cm<sup>2</sup>）に引張力（F=830kN）を付加し、先端から長さL=6.34mの位置で丸鋼を熱切断して、アンカーが飛び出す現象を再現している。この時の衝撃エネルギーは、以下の式で算出される。

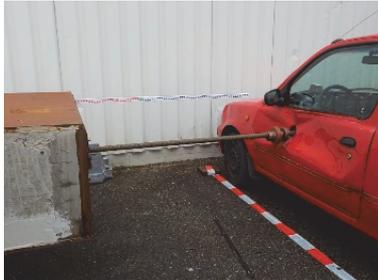
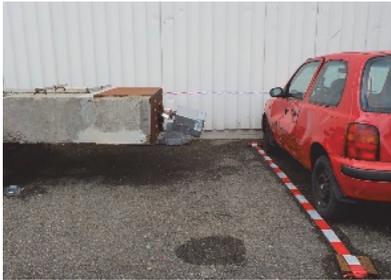
表-1 実験結果

アンカーが車体に衝突

アンカーの車体への到達を防止
実験結果	飛出したアンカーは車体を貫通。第三者被害が懸念される。	車体への到達を防止。飛出し量は20cm程度に抑えられ、第三者被害を防止できる。

飛出し防止装置の有無による実験結果を対比して表-1に示す。飛出し防止装置の無いCASE1では、飛出したアンカーは車体を貫通し、第三者被害が起こり得る状況にある。飛出し防止装置を設置したCASE2では、アンカーの飛出しは抑えられ、車体にも到達していない。（注：車体の貫通痕は、CASE1による）

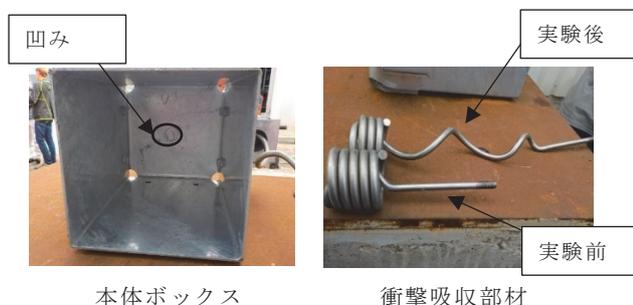
写真-5 実験後の写真

実験後の本体ボックスの状況及び実験前後の衝撃吸収部材を写真-5に示す。アンカーの飛出しに

より、本体ボックスには凹みが生じたものの破損はなかった。また、実験後の衝撃吸収部材は、衝撃によりコイル部がほどけ、4巻残して伸びた状態でブレーキボックス内に留まっており、アンカーボルトも引抜けていない。

前述したアンカーの飛出し防止処置の課題である、アンカー頭部に配置した防護材からのテンドンの突き抜けや、アンカーボルトの引抜けは、想定される衝撃荷重に耐えられる本体ボックスの強度と、衝撃吸収部材の適切な仕様の選定により防ぐことが可能であり、応急処置の飛出し防止装置として十分な機能を有している。
