深層崩壊後の土砂流出に伴う下流合流点での土砂堆積に関する現地観測と水理模型実験

木下篤彦・山越隆雄

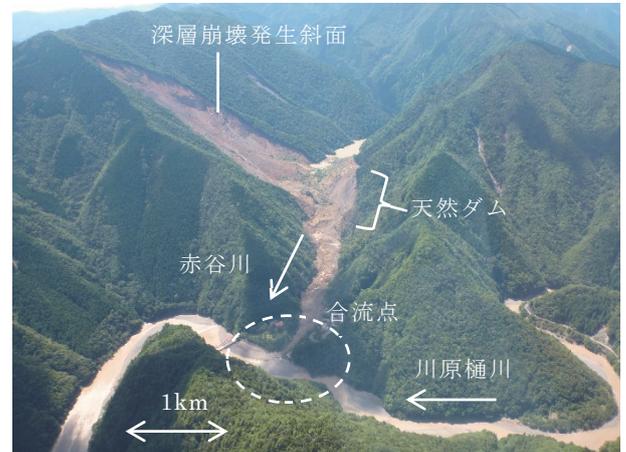
写真-1 災害2日後の2011年9月6日の赤谷地区(奈良県五條市)と赤谷川・川原樋川合流点の様子

写真-1に災害2日後の赤谷地区の崩壊斜面を含む川原樋川と赤谷川の合流点の様子を示す。災害2日後には、流出した土砂が赤谷川と川原樋川の合流点付近(点線で囲まれたエリア)に堆積するとともに、川原樋川の合流点上下流でも土砂が堆積していることが分かる。

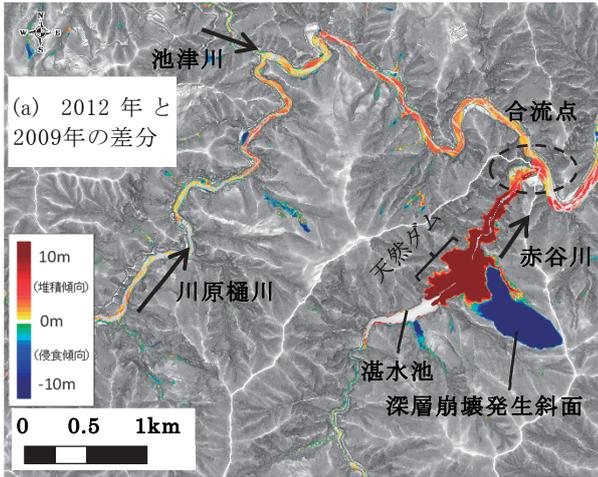
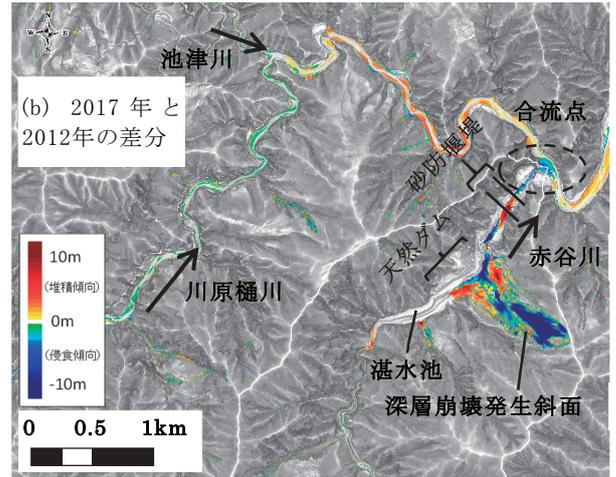
図-1 赤谷地区の深層崩壊地を含む赤谷川と川原樋川の2時期の差分図

図-1に赤谷地区の深層崩壊斜面や赤谷川・川原樋川合流点を含む周辺の2時期の地形差分図を示す。(a)は災害1年後の2012年6月と災害前の2009年8月の差分を、(b)は災害6年後の2017年11月と災害1年後の2012年6月の差分を示す。なお、川原樋川は図-1の範囲では、赤谷川の他、池津川も

合流している。ただし、池津川の上流域は2011年台風第12号では大きな崩壊が発生していない。一方で、川原樋川上流には図-1の範囲外ではあるが北股地区等複数の大規模崩壊地が存在している。(a)から、深層崩壊によって、赤谷川・川原樋川合流点に扇形に土砂が堆積していることが分かる。また、合流点上流は約6kmに渡って土砂が堆積していることが分かる。(b)から、赤谷地区崩壊斜面及び赤谷川の天然ダム位置から下流で侵食が発生しており、赤谷川・川原樋川合流点付近でも同様に侵食が発生していることが分かる。また、砂防堰堤上流では土砂が堆積している。一方で、赤谷川・川原樋川の上下流は2012年以降も土砂が堆積している状況にある。

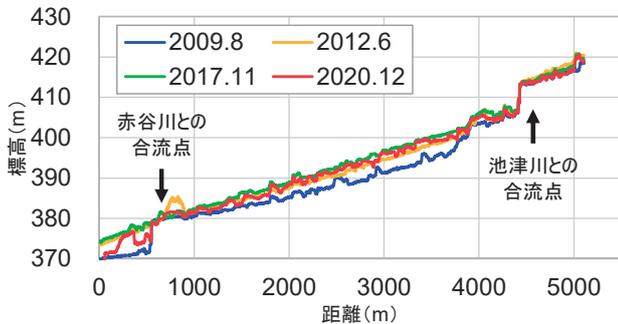
図-2 災害前後の赤谷川・池津川との合流点を含む川原樋川の縦断河床形状

図-2に災害前後の赤谷川・池津川との合流点を含む川原樋川の縦断図を示す。2009年・2012年・2017年はヘリコプターによる測量結果である。2020年はUAVによる測量結果である。災害1年後の2012年6月には、赤谷川合流点直上流付近で約5mの土砂堆積が見られるのと、その上流域の池津川合流点までの間で最大約4.2mの土砂堆積が約3kmに渡って見られる。赤谷川との合流点付近で土砂が堆積することによって、その上流で

土砂堆積が発生したと考えられる。災害から約9年経った2020年12月でも、赤谷川との合流点と池津川との合流点との間は災害前に比べて最大3m程度の土砂がほぼ一様に堆積している。

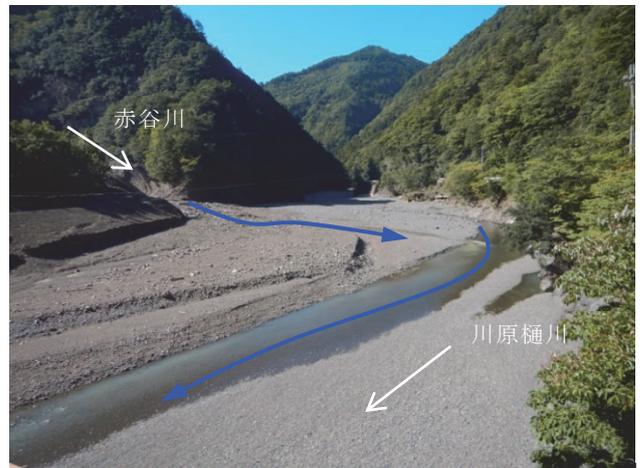
写真-2 赤谷川・川原樋川合流点の様子(2017年9月30日撮影)

写真-2に災害6年後の2017年9月30日撮影の赤谷川・川原樋川合流点の様子を示す。合流点付近では支川からの土砂が扇形に堆積し、その影響で川原樋川の流水が左岸側に偏流している。

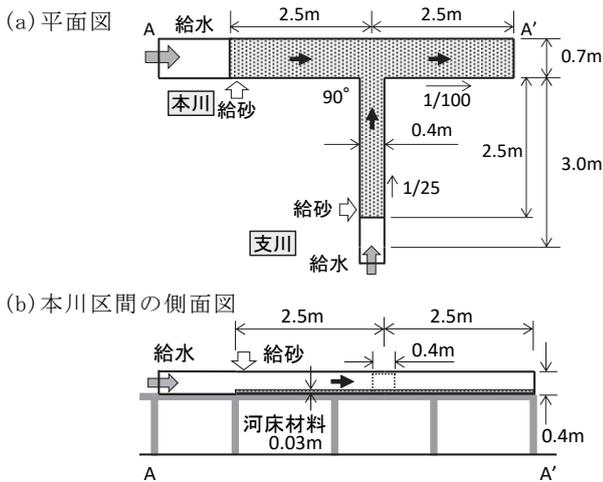
図-3 水理模型実験装置の(a)平面図、(b)本川区間の側面図

赤谷川・川原樋川の合流点を模した水理模型実験を行った。図-3に実験装置の概要を示す。模型の縮尺は現地の1/100とした。実験に用いた水路は、本川の幅0.7m、勾配1/100とし、下流端から2.5mの位置に幅0.4m、勾配1/25の支川を90°で合流させた。本川水路は全長17mであるが、下流端から上流5.0m地点まで土砂を0.03m敷きつめ、上流端付近から土砂を供給した。支川水路は長さ3.0mで、合流点の上流2.5m地点まで河床に土砂を0.03m敷き、上流端付近から土砂を供給した。河床および供給土砂は、川原樋川と赤谷川の合流

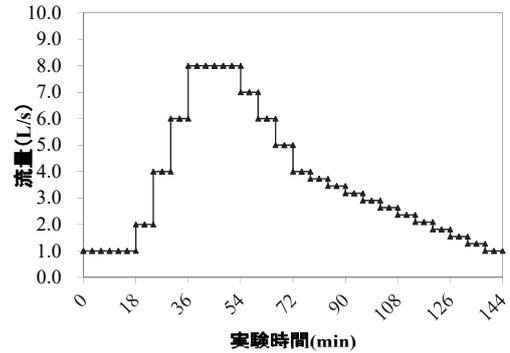
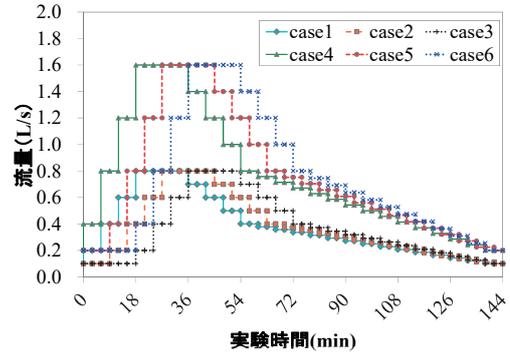
図-4 実験におけるハイドログラフ

点付近の河床材料の粒径が最大値で8~16cmであったことを参考に、縮尺に合わせて平均粒径1.5mmの砂を使用した。流入ハイドログラフは、2018年台風第20号時(総雨量471.5mm：気象庁所管風屋雨量観測所)の川原樋川と赤谷川の水位観測結果を参考とした。本川に対する支川ハイドログラフのピーク流量の比は、赤谷川と川原樋川の流域面積を参考に0.1とした。なお、赤谷川、川原樋川の合流点上流の流域面積はそれぞれ、14.1、136.6km²である。本支川のピーク流量時刻の差は、2018年台風第20号時の水位観測結果を参考に、現地スケールで3時間を想定し、Froudeの相似則を考慮し、実験スケールで18分とした。これらの条件を満たすケースをCase 1とし、基本条件とした。比較条件として、ハイドログラフの流量比を0.2とするケース、支川のピーク流量時刻差を9分および0分とするケースを設定し、基本ケースを含めた合計6ケースの実験を行った(表-1・図-4(a)・(b))。なお、本川・支川上流からの供給土砂は、平衡流砂量となるように供給した。

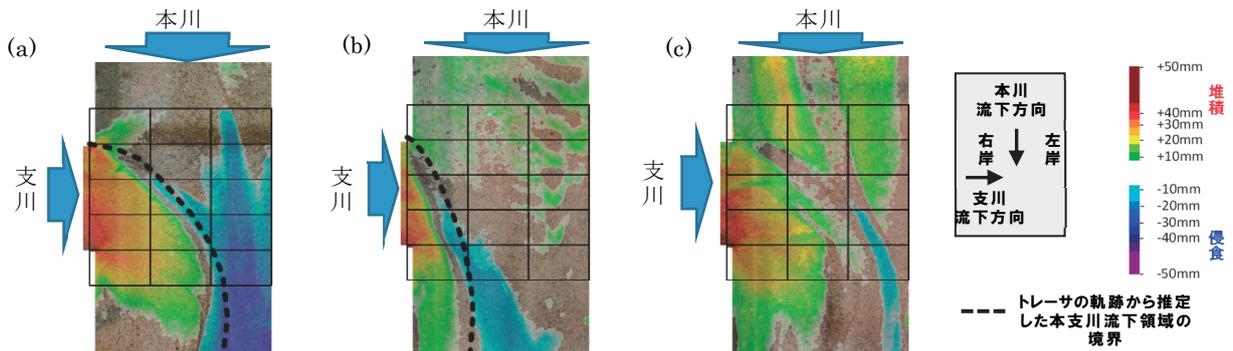
図-5 Case 1(流量比0.1、流量ピークは支川が本川より18分先行)における(a)支川ピーク時(36分後)、(b)本川ピーク時(54分後)、(c)通水終了後の河床変動高(144分後)

図-5にCase 1(流量比0.1、流量ピークは支川が本川より18分先行)の(a)支川ピーク時(36分後)、(b)本川ピーク時(54分後)、(c)通水終了後(144分後)の結果を示す。また、図-6にCase 4(流量比0.2、流量ピークは支川が本川より18分先行)の(a)支川ピーク時(36分後)、(b)本川ピーク時(54分後)、(c)通水終了後(144分後)の結果を示す。Case 4はCase 1と比べると、支川ピーク流量が2倍となっている。Case 4(図-6(a)~(c))の支川ピーク時・本川ピーク時・通水終了後のいずれにおいても、支川出口付近での土砂堆積範囲が広がっている。また、本支川の流下領域の境界が図6(a)・(b)ではいずれも図-5(a)・(b)より本川左岸側に向かってせり出している。これらのことから、流量比が大きいほど、すなわち支川からの流量が本川に比べて多いほど、支川からの土砂は合流点の広い範囲で堆積することが分かった。

次に、図-7に、Case 3(流量比0.1、流量ピークは支川と本川が同時)における(a)支川ピーク時(54分後)、(b)通水終了後(144分後)の河床変動高を示す。Case 1(図-5)とは本川と支川の流量ピークが同時、という点で異なっている。図-7(a)では、図-5(b)と比較すると、トレーサの軌跡から推定した本支川流下領域の境界が本川右岸側(支川出口)に寄っており、支川出口付近にほとんど土砂が堆積していない。図-7(b)についても、図-5(c)と比較すると支川出口付近にほとんど土砂が堆積していない。このことから、支川の流量ピークが本川の流量ピークに先行すれば合流点に土砂が

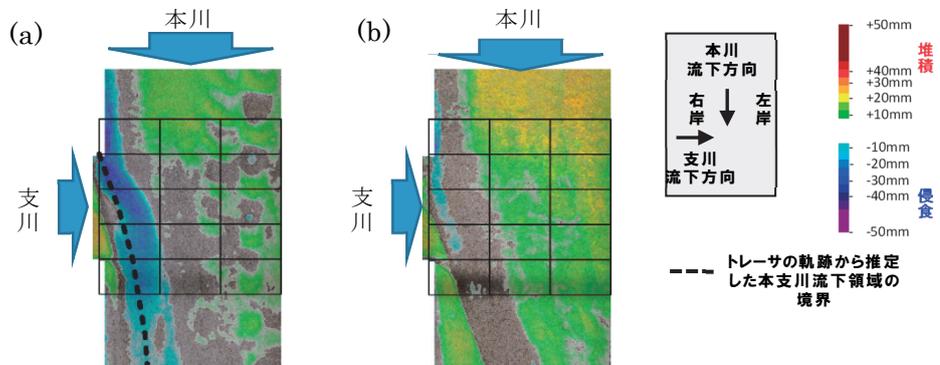
図-7 Case 3(流量比0.1、流量ピークは支川と本川が同時)における(a)本川ピーク時(54分後)、(b)通水終了後の河床変動高(144分後)

堆積しやすく、ピークがほぼ同時であれば、土砂が堆積しにくいことが分かった。
