UAVの自律飛行による河道閉塞や砂防施設の調査・点検

小杉 恵・北本 楽・柴田 俊

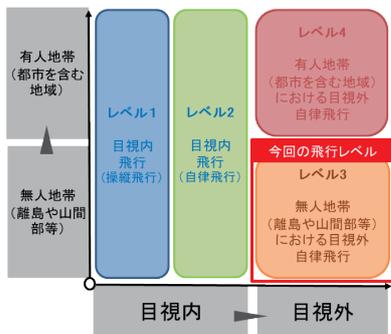
図-1 UAVのレベル飛行区分

近畿地方整備局大規模土砂災害対策技術センターでは、大規模な河道閉塞箇所の調査や砂防施設の点検におけるUAV（Unmanned Aerial Vehicles、以下「UAV」という。）の自律飛行の有用性について検討を進めてきた。本稿では、防災・公物管理（インフラ管理）を目的としたものとしては全国初となる目視外補助者なし飛行（以下「レベル3飛行」という。図-1）の取組ならびに紀伊山系砂防事務所管内におけるUAVのさらなる活用に関する取組について報告する。

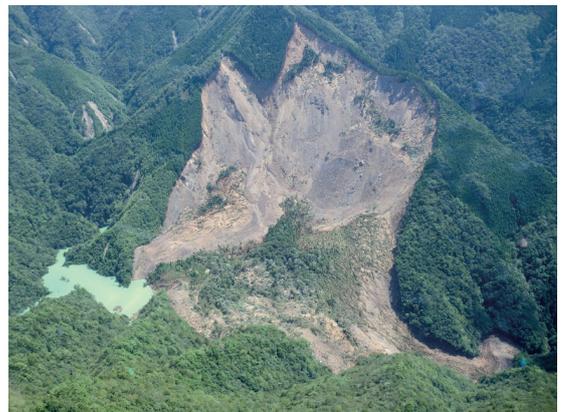
図-2 被災当時の栗平地区（2011年9月6日撮影）

レベル3飛行を実施したのは奈良県吉野郡十津川村栗平地区である。本地区は、2011年9月の紀伊半島大水害により幅600m、高さ450m、長さ650mの深層崩壊が発生し、これによって発生した約2,385万m³もの土砂によって河道閉塞が生じた地区である（図-2）。本地区においては河道閉塞により湛水池が生じ、湛水を原因とする土石流が発生するおそれがあったことから、土砂災害防止法に基づく緊急調査で継続監視となっていた（湛水地が解消したため緊急調査は令和3年3月に終了¹⁾）。

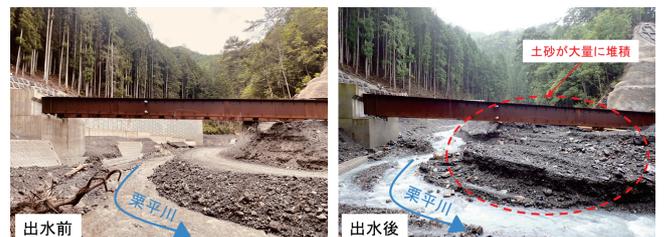
図-3 栗平地区における出水前後の土砂の移動状況

国土交通省では防災後より緊急的に対策を実施し、砂防堰堤等の施設整備を進めているが、斜面や溪床には不安定な土砂が未だ残存しており、降雨時には水とともに大量の土砂が移動・流出している（図-3）。

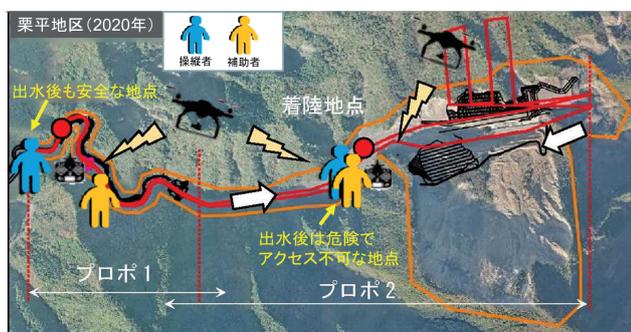
図-4 栗平地区におけるUAV目視内飛行時の調査員配置

栗平地区では、過年度より目視内・自律飛行でのUAVによる崩壊斜面、河道の調査および砂防施設の点検を行っている。自律飛行とは、あらかじめ設定した飛行ルートに従いUAVを自動で飛行させることで、手動操縦よりも正確かつ迅速に同じルート・画角で撮影を可能とする手法である。前述の通り、栗平地区は急峻な地形に囲まれて河道も湾曲していることから見通しが悪く、携帯電話の電波も圏外である。こうした環境下では、UAV飛行中に地上の操縦リモコン（以下「プロポ」という。）と空中の機体との通信電波が途切れる場合があり、異常時に操縦者による飛行中の強制介入が難しいため、航空法に基づくレベル3飛行の許可を得ることができなかった。これを受けて目視内飛行を検討したが、対象地区でUAVを飛行させるためには、崩壊斜面直下の河道部に複数の操縦者およびUAVを直接目視する補助者を配置する必要があるが、この方法では出水時などの緊急的な調査の際に調査員の安全を確保することが困難であった（図-4）。

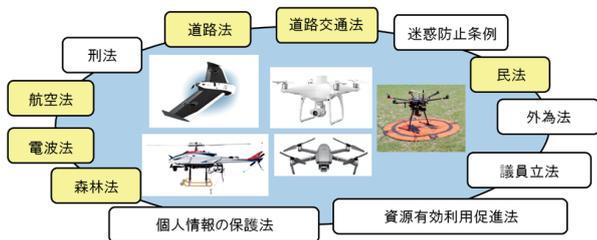
図-6 UAV飛行における主な関連法令

UAV飛行に関する法令は図-6に示すように様々なものがあり、飛行前にレベル3飛行、高度150m以上での飛行、離発着箇所の土地占用申請等の申請を事前に行う必要があった。特に、航空法に関する申請では、レベル3飛行下で使用するUAV機体の安全性の確保について航空局への申請が必要である。今回の申請手続き過程で得た重要な知見は、①レベル3飛行の申請はホビー用機体を想

(●: UAVによるレベル3飛行下の自律飛行に関する法令)

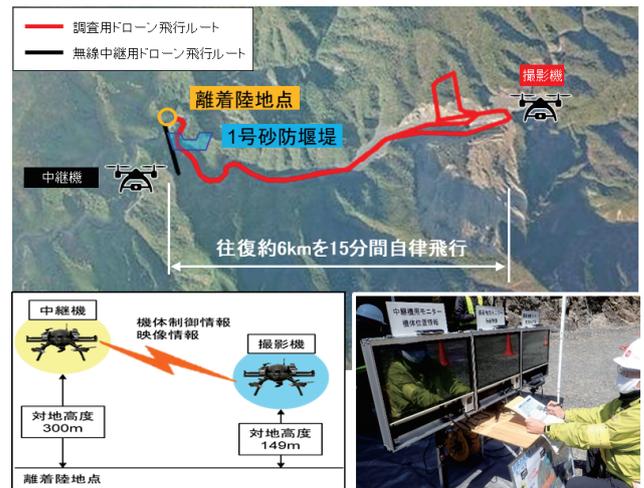
図-7 UAVの飛行ルート、

撮影機の自律飛行ルートを図-7に示す。飛行ルートは前年度までに実施した目視内飛行のルートを用いた。なお、離発着地点では左右岸が急峻な狭窄地形となっており、GNSS捕捉数が自動離着陸を行うために十分な数を下回ることから、撮

撮影機は、栗平地区の崩壊斜面や斜面直下の河道の危険箇所および1号砂防堰堤等の砂防施設の撮影を行うために、対地高度の上限を149mとして飛行計画を作成し、対地高度150m以上の飛行に必要な航空法の申請を省略した。なお、堰堤等の施設付近は出水前後の変状の判別を想定し、対地高度100mまで近接して飛行した。飛行は往復約6kmの区間を動画撮影1回と静止画撮影(インターバル2秒/枚)1回の計2回自律飛行させた。中継機は、離着陸地点での携帯電話の電波が圏外であり、操縦者と撮影機の直線見通しが悪いため、中継機を介して通信電波の伝送が可能な対地高度300mまで離着陸地点からほぼ垂直に上昇させ、撮影機から地上局に対して機体制御情報や撮影映像の伝送を試みた。

左下: UAVの位置関係、右下: 地上局

撮影機と中継機を2機同時に併用することで、飛行中にプロポと撮影機の通信強度を安定させレベル3飛行下での自律飛行を行うことができた。1回の飛行は約15分であった。撮影した映像や機体制御情報は中継機を経由してリアルタイムに地上に伝送され、離発着地点に設置したモニター画面で確認することができた(図-7)。また、撮影した動画から崩壊斜面、斜面直下の河道、1号砂防堰堤の状況や堆砂域の土砂堆積状況を迅速に確認することができた。さらに、撮影した静止画は2,000万画素と高解像度であり、出水前後の砂防

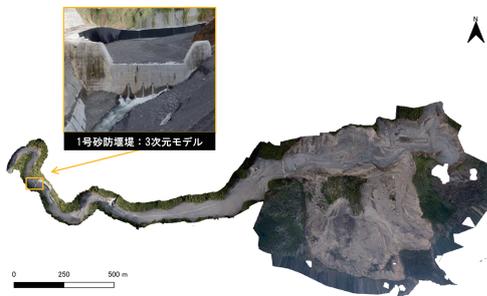
図-8 SfM解析で作成したオルソ画像

インターバル撮影した静止画はオーバーラップ85%以上になるよう設定しており、計208枚の連続した静止画とSfM (Structure from Motion) 解析により栗平地区全体のオルソ画像と3次元モデルの作成を行った。使用したSfM解析ソフトはMetashape (Agisoft社) であり、解析時間は約2時間であった。オルソ画像 (図-8) からは対象地区全体の土砂堆積・侵食を迅速に確認することができた。また砂防施設の3次元モデル (図-9) からは洗掘による破損や摩耗についても確認することができた。

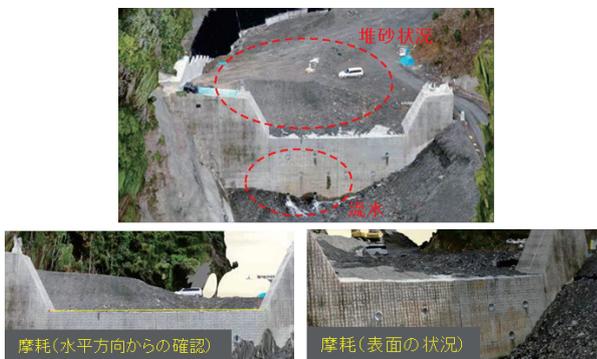
図-9 3次元モデルによる堰堤の変状推定

3次元モデルは静止画に比べてテクスチャが荒くなるため、ひび割れ等の細かな変状を把握するのは困難であったが、地区の全容を視覚的に分かりやすく俯瞰できることから、調査・点検におい

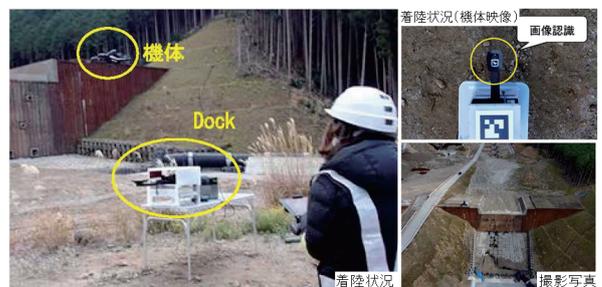
図-10 離発着を含む完全自律飛行の検証

レベル3飛行による施設点検のさらなる有効性を確認するために、スイッチ1つのみで現場に設置した格納庫からUAVが離陸し、砂防施設の点検ルートを飛行したのち格納庫に収納されるまでを自動で行う完全自律飛行を追加で検証した (図-10)。なお、本検証は一次選定した4機体 (図-5) のうちSkydio2を用いた。

本検証では、UAVに搭載されたカメラ画像を用いて周辺環境と機体位置を推定するVisual SLAM技術を搭載したUAVを用いることで、機体自らが障害物を回避して飛行するようにした。本検証により、将来的には、あらかじめ現地に格納庫を設置してUAVをスタンバイしておけば、作業員が現場に行かずとも、安全かつ効率的な施設点検の実施に活用できることが示唆された。

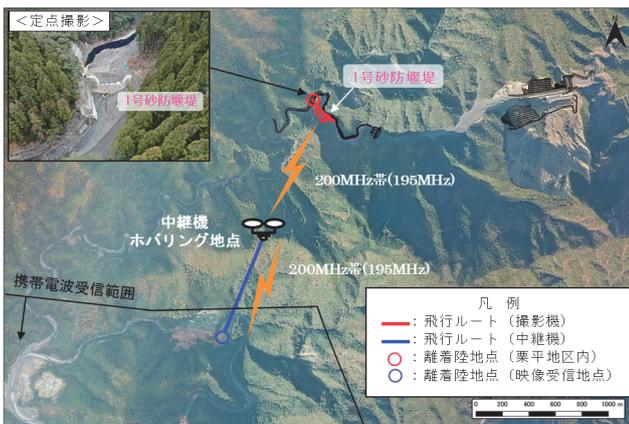
図-11 公共BBを搭載したUAVの飛行ルート

本検証では、撮影機と公共BBを搭載した中継機の同時飛行を行い、撮影機のプロポが受信する撮影映像を、公共BBを介して携帯電話の受信範囲まで伝送させ（図-11）、インターネット経由で事務所への映像伝送を行うとともに、衛星電話による通話ができない撮影機の離着陸地点においては、公共BBを利用したIP電話による通話を行った。

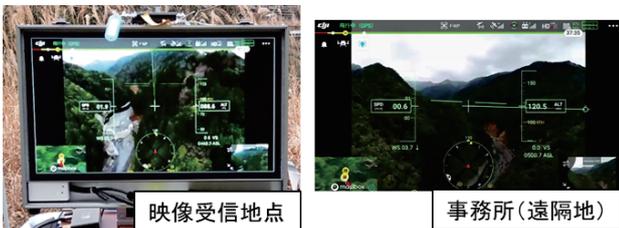
図-12 映像受信状況

本検証により、公共BBを搭載したUAVを活用することで、IP電話による通話と映像伝送が可能となり、携帯電話の電波の受信ができない箇所においても調査結果を現場外と迅速に共有することが可能となることが示唆された（図-12）。

なお、本検証では映像の遅延や停止が発生しており、中継機のホバリング地点と撮影機の飛行ルート等の位置関係やアンテナ方向の調整を適切に実施するなど、携帯電話の電波が遮断されるような事前調整が困難な地点において、受信感度を保つための調整方法に課題を残している。

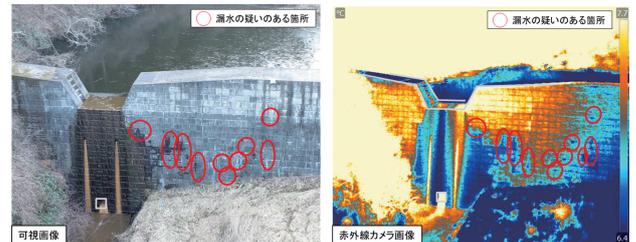
図-13 熱赤外画像による漏水の疑いのある箇所の判別例

さらに、新技术を活用した詳細点検手法として、上記2機体以外も用いて、UAVに搭載したレーザによる樹木被覆下の状況把握、マルチスペクトルカメラでのNDVI計測による堆砂敷植生の活性度把握、赤外線カメラ画像による漏水箇所の検出、AIによる変状箇所の自動抽出、長距離飛行対応のVTOL機やマルチコプターの狭隘地形下での適用性も確認できた（図-13）。

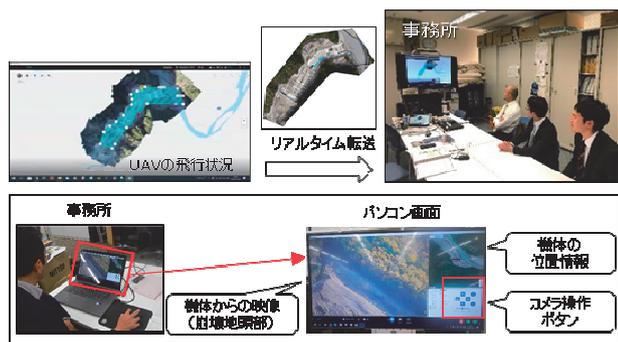
図-14 UAVと遠隔地間での映像共有

ター画面だけでなく遠隔地でもリアルタイムで画像を確認することができ、出水直後の土砂災害防止法に基づく緊急調査着手の判断の際にも活用が期待される。近年では、伝送される動画や静止画から同時並行でSfM解析を行うことで、リアルタイムにオルソ画像や3次元モデルを作成し、より詳細な情報を取得することが可能となっている(図-14)。
