# AIを活用した越水状況の画像解析から 水面下の堤防の侵食状況を把握する手法の検討

三好朋宏・高橋亮丞・福島雅紀

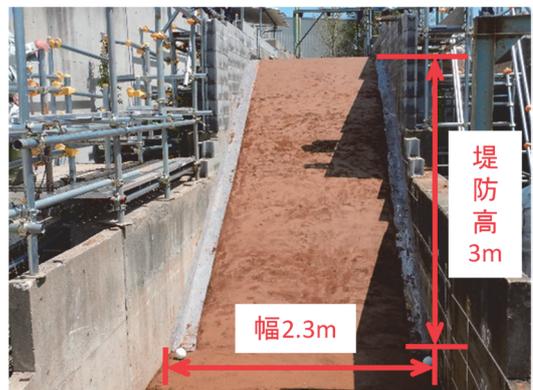
図-1 過去実験における通水前の裏のり面の状況

で通水させた実験を行っている。図-1と図-2に通水前と通水中の堤防模型の裏のり面を撮影した画像を示す。通水前の裏のり面は、一様に整形された土羽である。通水開始後、越流水は裏のり面に沿って流下するが、越流水深が大きくなるにつれて、のり面を流下する越流水の侵食力が増大する。そして、堤体の耐侵食力を超えると、裏のり面が侵食され始める。侵食により表面に凹凸が生じるため、そうした箇所では越流水が乱れ、白波が発生しやすいと考えられる。白波の状況と堤防の侵食状況に関係性が見られれば、白波の状況を把握することが堤防の侵食状況を把握することにつながる。

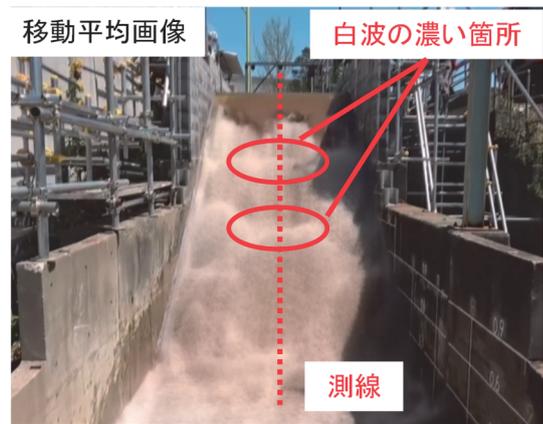
図-3 移動平均画像

実験画像から、場所によって白波に濃淡があることが分かった（図-2）。白波の濃淡を鮮明にするため、1秒当たり約30フレームある動画を用い、多数のフレームの色情報を重み付きで平均し、1枚の画像（以下「移動平均画像」という。）を作成することを行った。図-3に移動平均画像と、図-4に通水後にレーザープロファイラで計測した堤体の形状を示す。裏のり尻を原点とし、横断距離は川表側に向かう方向を正とした。図-3と比較した結果、白波の濃い場所では堤体が切り立った形をしていることが確認された。このことから白波の濃淡と侵食される堤防の形状に関係性があることが示唆される。

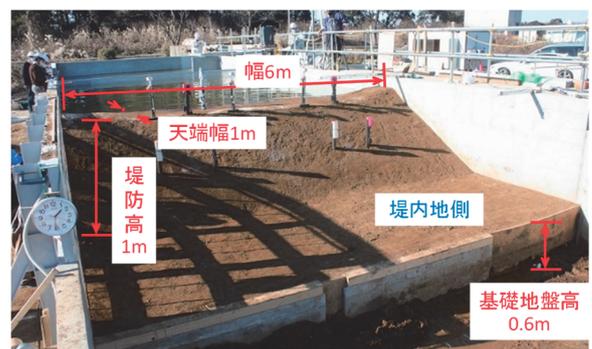
図-5 土堤実験に用いた堤防模型

図-5に土堤実験の堤防模型を示す。実験水路に縮尺1/5の堤防模型を製作した。堤防模型の寸法は、堤防高1m、幅6m、天端幅1mとし、のり面勾配を2割に設定した。堤体材料としては、一般的な築堤材料である粘性土を用い、締固め度を85%程度とし、予備実験により、侵食されやすい堤防模型となっていることを確認した。また、過去の越水実験から、堤防模型と水路壁との境界部は侵食されやすく、その侵食部に越流水が集中すると水路中央部ののり面の侵食が生じにくくなる傾向が見られる。そこで、水路壁面から幅1m程度の地盤高を15cmかさ上げし、壁際からの侵食を抑制した。

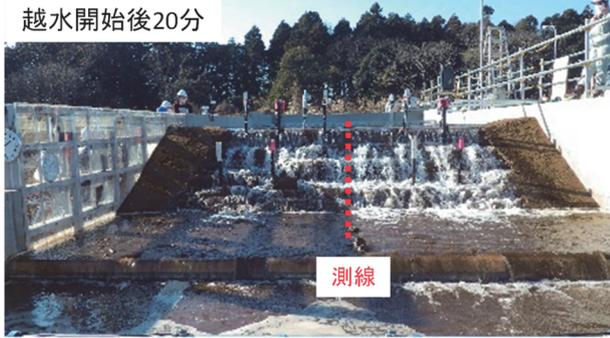
図-6 越水開始後20分後の堤防模型の様子

図-6に越水開始から20分後、越流水深6.4cmの時の堤防模型の状況を示す。図-7に加速度センサ等から推定した越水開始から20分後の堤体形状を示す。図-7の堤体形状は、図-6の測線位置の断面の形状を示す。埋設されたままの加速度センサおよびICタグは橙色、流出したものは水色で示している。この流出状況と目視で観察された結果から実験後の堤体形状を推定し、赤の破線で示した。

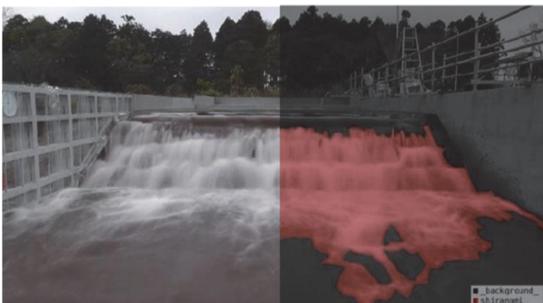
図-8 学習データの例（左：元画像、右：正解用画像）

2.より、白波と堤体の侵食状況に関係性があることが示唆された。そこで、白波の発生領域を自動で判別するAIモデル（以下「白波検知AI」という）を作成し、侵食範囲の推定を試みた。構築したAIモデルはピクセル毎に白波かどうかの判定を行う分類モデルである。学習データは3.で実施した実験の動画から作成した移動平均画像を学習の入力データとし、この画像を元に「白波」と「白波以外」にラベリングした画像を正解データ（図-8）とした。学習データは、合計540枚作成した。作成した学習データをモデル構築時の訓練データ（486枚）と、モデル検証用の検証データ（54枚）に分けた。

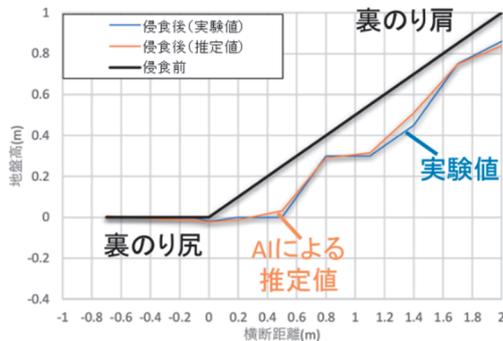
図-9 AIにより推定した堤体形状と加速度センサ等から推定した堤体形状 (実験値)

作成した侵食推定AIモデルの検証結果を表-2に示す。評価指標は、式(1)に示す2乗平均平方根誤差とし、その誤差は0.11mであった。すなわち、加速度センサ等から推定した堤防形状とAIにより推定した堤防形状では平均して10cm程度の誤差が生じたことを意味する。しかし、日陰部の影響が少ないなど、状況によっては、図-9に示す例

のように、AIにより堤防形状を良好に推定できる可能性が示された。
