自動運行補助施設（電磁誘導線）の埋設による舗装への影響把握 ～路面施設の実装に向けた舗装基礎調査～

中川敏正・関谷浩孝・渡邊一弘・藪 雅行

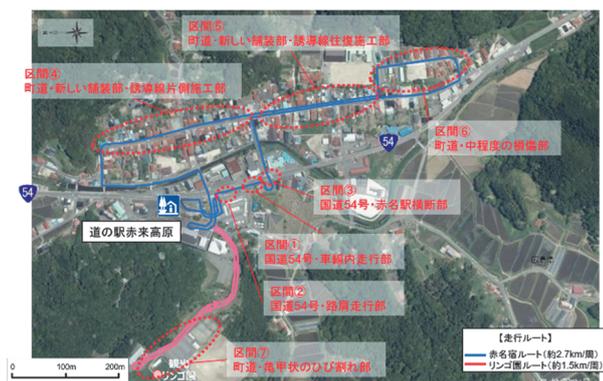
図-1 FWD調査 調査区間

FWDを用いた舗装構造評価調査（以下「FWD調査」という。）の調査区間は、道路種別（国道/町道）、舗装の厚さを考慮して選定した（図-1の区間①～区間⑦）。

路面横断形状調査の調査区間は、FWD調査と同じである。調査箇所数は7区間 (28断面) である。

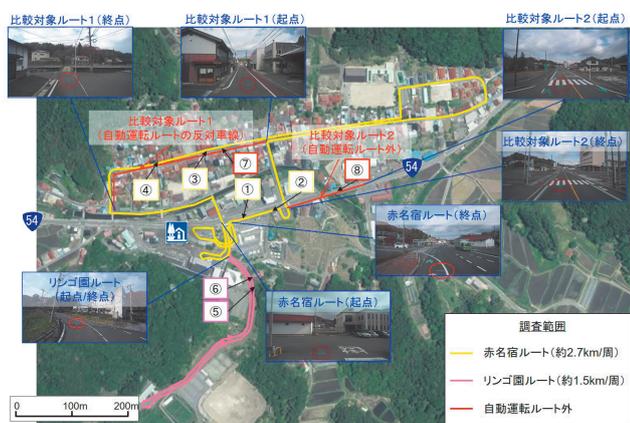
図-2 路面画像撮影調査 調査区間

路面画像撮影調査の調査区間は、自動運転ルートの全部 (図-2の区間①～区間⑥)、比較対象として「自動運転ルートの反対側区間 (同図の区間⑦)」、「自動運転ルート外の区間 (同図の区間⑧)」の計8区間である。また、調査延長は計3,470mである。

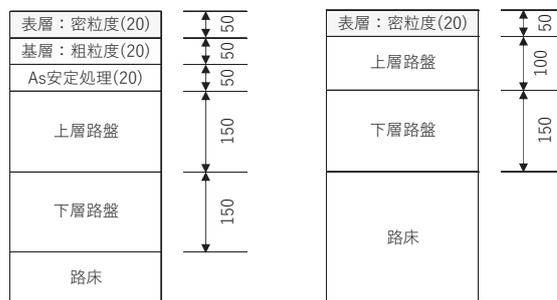
図-3 調査箇所の舗装構成 (単位: mm)
(左: 国道54号、右: 町道)

電磁誘導線を設置した国道54号と町道の舗装構成は、以下の通りである。

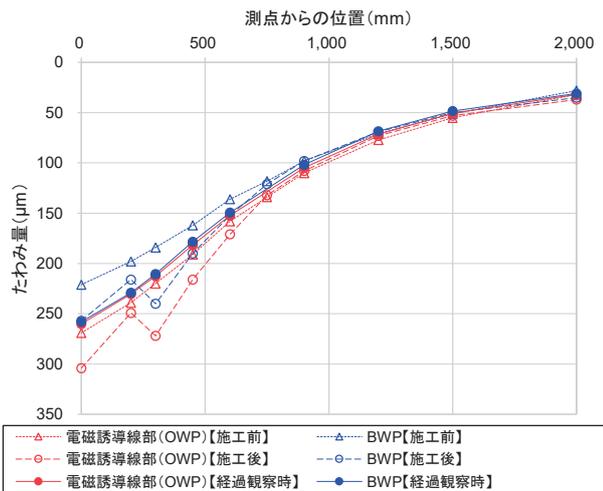
図-4 舗装の損傷が少ない区間でのたわみ量
(国道54号・区間①)

国道54号 (区間①) は、施工前の舗装の損傷が少なかった区間である。同区間における電磁誘導線部の設置位置であるOWPでのたわみ量は、経過観察時には施工後に比べ減少している一方で、電磁誘導線の影響のないBWPについては変化がみられない (図-4)。一般的に、OWPは車輪による繰り返し载荷を受ける箇所であるため、供用後にたわみ量が増加するが、区間①においては逆の傾向となった。現時点で電磁誘導線の存在による影響を明確に論ずることはできないが、少なくとも直ちに悪影響を及ぼす事象は確認されなかった。

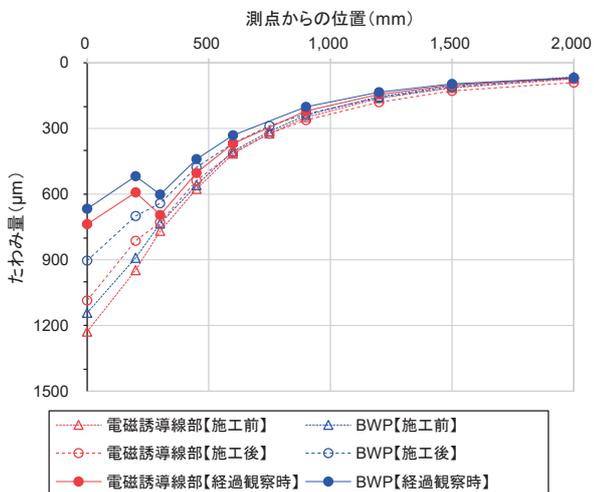
図-5 舗装の損傷が中程度の区間でのたわみ量
(町道・区間⑥)

また、町道 (区間⑥) は施工前の舗装の損傷が中程度であった区間である。同区間における電磁誘導線部でのたわみ量は、OWP、BWPともに施工前と比べて、施工後及び経過観察時に減少しており (図-5)、電磁誘導線の存在による影響は確認されなかった。

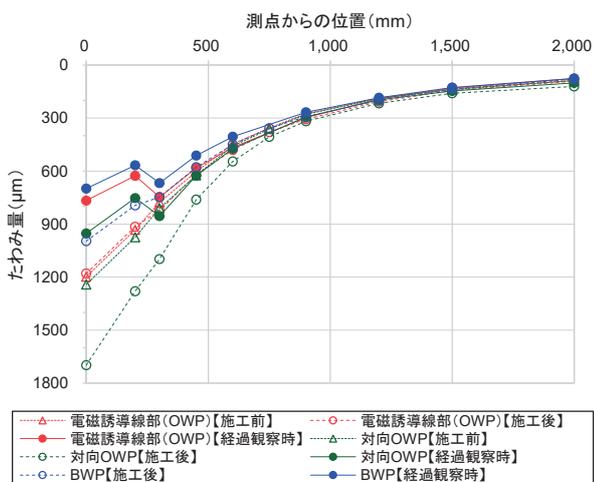
図-6 電磁誘導線部でのたわみ量 (町道・区間④)

町道 (区間④) では、道路横断方向の離隔の影響を把握すべく、測線を3線 (電磁誘導線上のOWP、BWP、対向外側線の近傍 (以下「対向OWP」という。)) 設定している。いずれの側線においても、一般的な傾向とは逆の、供用に伴うたわみ量の減少が確認され、なおかつその減少割合は、

対向OWP>OWP>BWPの順であり、現時点で電磁誘導線からの隔離の影響は明らかではない。電磁誘導線部でのたわみ量は、経過観察時が最も小さく、この点是对向車線のOWPでのたわみ量も同じである (図-6)。

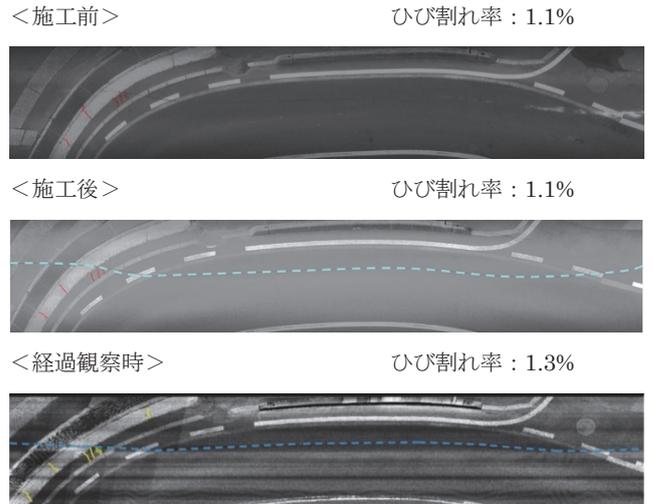
図-7 舗装の損傷が少ない区間での路面状況
(国道54号・区間②)

※ 青破線は電磁誘導線の位置

国道54号 (区間②) は施工前の路面の損傷が少ない区間であり、同区間でのひび割れ率は経過観察時でも小さく、また電磁誘導線の有無による影響も確認されなかった (図-7)。また、町道 (区間⑥) は施工前の損傷が中程度の区間であり、同区間でのひび割れ率は経過観察時に増加が見られたものの、電磁誘導線付近の舗装が突出してひび割れが増加したものではなく、電磁誘導線の有無による影響は確認で

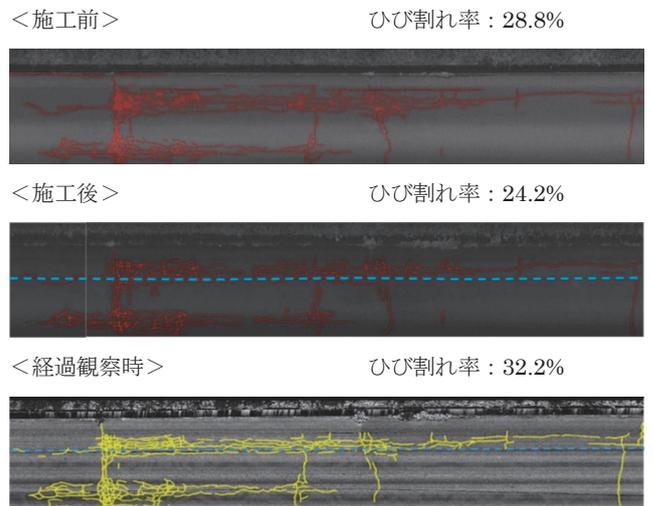
図-8 舗装の損傷が中程度の区間での路面状況
(町道・区間⑥)

※ 青破線は電磁誘導線の位置

きない (図-8)。
