3ヒンジ式プレキャストアーチカルバートの耐震性能評価と補強方法

岩谷祐太・野田 翼・石田雅博

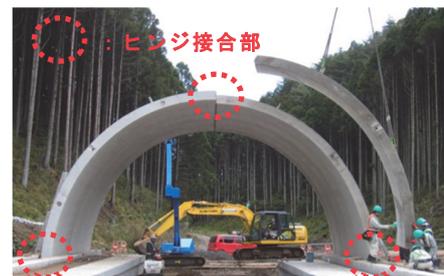
写真-1 3ヒンジ式プレキャストアーチカルバート

近年、建設現場では現場作業の省力化や効率化を目的として、コンクリート構造物のプレキャスト化が進んでおり、地中構造物についても大断面の3ヒンジ式プレキャストアーチカルバート（以下「3ヒンジアーチ」という。）が採用されている。3ヒンジアーチは、写真-1に示すように脚部に2箇所と頂部に1箇所、計3箇所のヒンジ接合部を持つ、鉄筋コンクリートの構造物である。

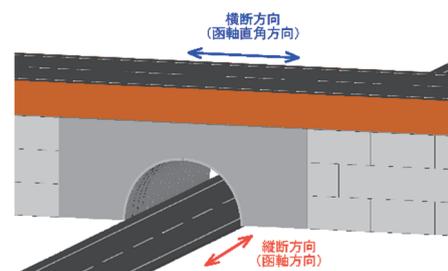
図-1 カルバート検討方向の定義

カルバートのような地中構造物の耐荷性能は、一般的に図-1に示すような横断方向（函軸直角方向）の耐荷力によって上載荷重を支えており、縦断方向（函軸方向）に上載荷重の支持機能は無いとされている¹⁾。そのため、地中構造物の耐震性能に関する研究においては、横断方向の研究が優先されてきた。

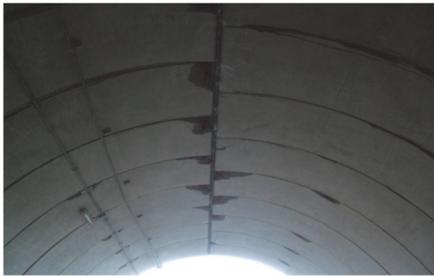
写真-2 接合部の損傷

そのような中、2011年東北地方太平洋沖地震において、高速道路の3ヒンジアーチに写真-2に示すような接合部のコンクリート片の剥落が生じた²⁾。藤原ら³⁾は、カルバート縦断方向の強い地震動により、部材同士が強く接触し合い、この損傷が発生したものと推測している。このような損傷が生じた場合、地震時の耐荷性能が確保できないため耐震補強を行う必要があるが、具体的な耐震補強対策案がないのが現状である。

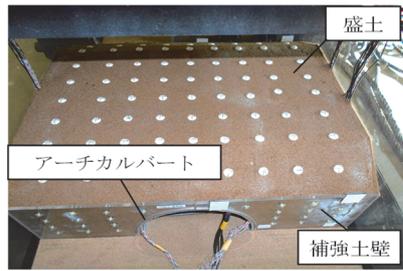
写真-3 作製模型

損傷メカニズム確認のため、3ヒンジアーチをモデル化した小型模型による動的遠心模型実験を行った。本実験は遠心力50G場で行うため、相似則を考慮し模型寸法は実物大寸法の1/50とした。作製模型を写真-3に示す。

実験で想定した断面形状のうち内空幅は、実際に被災し損傷したカルバートのうち損傷程度の大きかったものの平均値である9.0mとした。部材厚は最も剛性の低い断面となるよう規格部材厚の中で最小値である250mmとし、内空高さはこれらの条件から逆算して4.7mとした。実験では想定した1/50サイズのアリウム合金製模型を作製した。構造材の違いを考慮し、曲げ剛性EIが相似則をできる限り満足するよう、模型の部材厚を4mmに決定した。

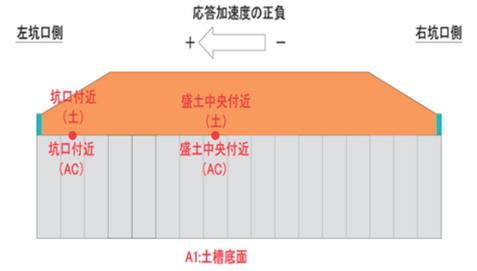
図-2 加速度計設置位置

11ステップの加振予定であったが、STEP5にてアーチ縦断方向の目開きが大きくなり、上部盛土がアーチ内部に流入し崩壊に至ったため実験を終了した。図-2のとおり、アーチ天端、それと高さ方向に同位置の土中、及び土槽底面に設置した

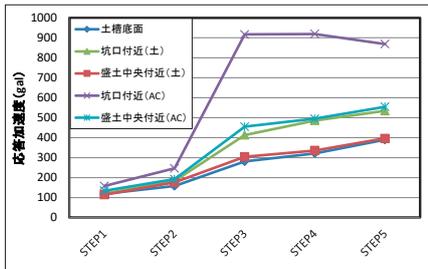
図-3 応答加速度

加速度計により計測した応答加速度の最大値を図-3に示す。STEP3において坑口付近(AC)の応答加速度が大きくなっており、同位置土中の坑口付近(土)との差が大きいことから、部材が土とは独立して挙動していると推察される。

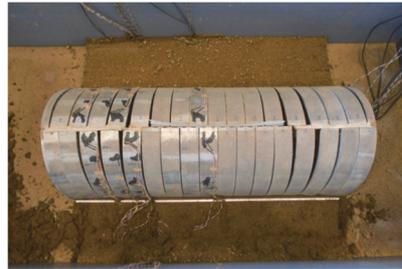
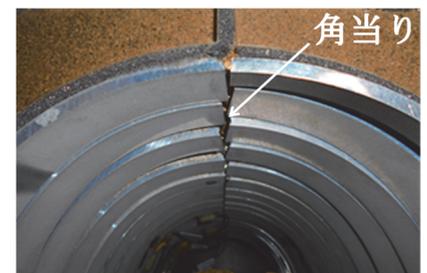
写真-4 加振後外観状況

写真-5 加振後内部状況

次に、加振後に土を除去した外観状況及び内部状況をそれぞれ写真-4、写真-5に示す。頂部ヒンジ部の坑口方向への変形が大きく、坑口から3～5リング目で目開きが生じていた。また、アーチが縦断方向に変形し部材同士がぶつかり、実現場の損傷と同様の角当りが生じているのが確認できた。この結果から、接合部の損傷は縦断方向の加振により生じていたことが確認できた。

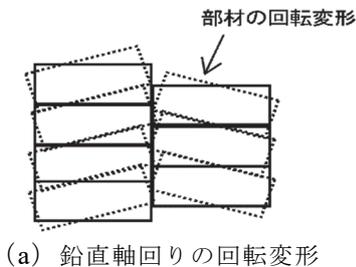
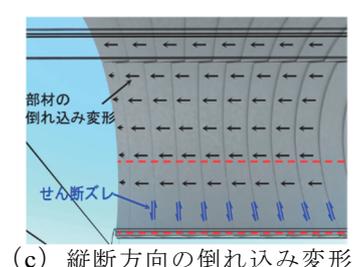
図-4 作用する変形モード

(a) 鉛直軸回りの回転変形

(b) 縦断方向のたわみ変形

(c) 縦断方向の倒れ込み変形

実験時の変形モードを詳細に確認するため、3次元FEMによる再現解析を行った。その結果、図-4のとおり①鉛直軸回りの回転変形、②縦断方向のたわみ変形、③縦断方向の倒れ込み変形の3つの変形モードが複合的に作用していることが分かった。補強方法は、このような複雑な変形を抑制する方法を選定する必要があると考えられる。

本研究の結果、3ヒンジアーチの頂部ヒンジ部の損傷は、縦断方向荷重により生じる鉛直軸回りの回転変形、坑口方向へのたわみ変形及び倒れ込み変形が原因であることを解明した。また、頂部及び脚部を炭素繊維シート補強することにより、高い変形抑制効果が得られることを確認した。

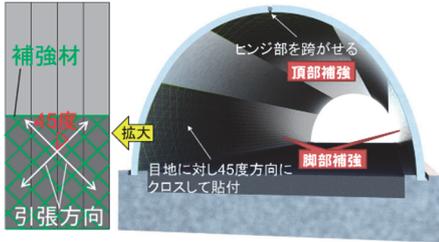
図-5 ケース②補強イメージ

実験ケースは、脚部のみを補強したケース(ケース①)と、脚部に加えて頂部も補強したケース(ケース②)の2ケースとし、それ以外は無補強時と同様の条件で行った。シートの貼り付け範囲は、頂部・脚部とも、カルバートの縦断方向全長とした。シートの貼り付け方向は、前述のとおりアーチ部材には3つの変形が複合して生じており、部材同士の横断方向のせん断ずれ挙動と縦断方向の部材同士が離れる挙動という方向の異なる挙動を抑制することが求められる。そのため、異なる方向の挙動に対し炭素繊維シートの引張抵抗力の分力で抵抗させる目的で、アーチ部材の目地に対して斜め 45 度方向に貼り付けた。また地震時の正負交番載荷を考慮し、 45 度方向にシートをクロスして貼り付けた。さらに頂部のシートは、ヒンジ部の目開きを防止するためヒンジ部を跨ぐように貼り付けた。ケース②における補強イメージを図-5に示す。

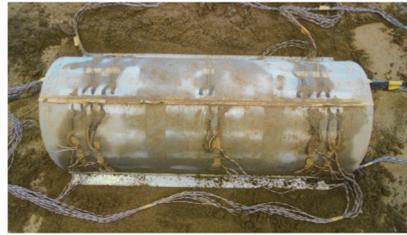
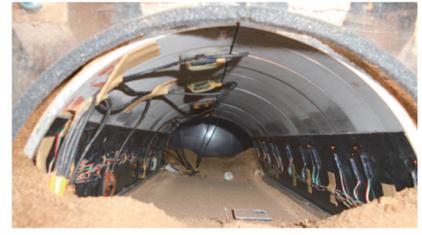
写真-6 ケース① 加振後外観状況

写真-7 ケース① 加振後内部状況

ケース①及び②では無補強時のような明確な崩壊が確認できなかつたため、実験機の最大加速度であるSTEP11まで加振した。加振後のケース①の外観状況及び内部状況を写真-6及び写真-7に示す。ケース①及び②とも、無補強時に見られたリングの目開きや角当りは確認できなかつた。

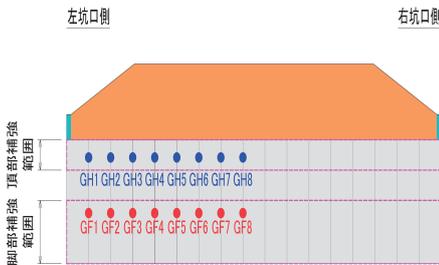
図-6 ひずみゲージ設置位置

次に、図-6に示すアーチ部材の目地位置にあたる炭素繊維シート上に設置したひずみゲージによる応答ひずみを図-7から図-9に示す。ここでいう応答ひずみは、繊維シートの方向すなわちアーチ部材目地に対して斜め45度の方向の値であり、前述したシート厚の違いを考慮した補正を行い実構造物の挙動に換算したものである。ケース①の脚部では、左坑口から6・7リング目の目地位置(GF6)で最大12,000 μ 程度の応答ひずみが生じた一方、ケース②の脚部では最大3,000 μ 程度と約1/4程度であり、ケース②の頂部は最大500 μ 程度とほとんど生じなかつた。

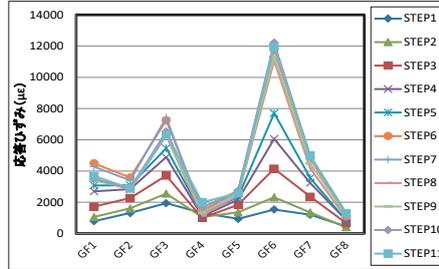
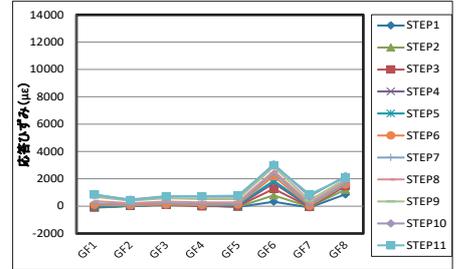
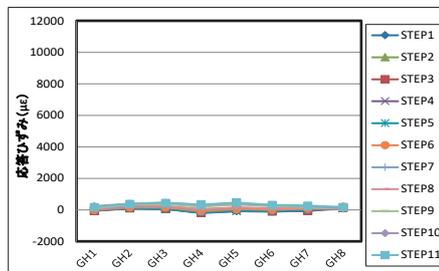
図-7 ケース①脚部応答ひずみ

図-8 ケース②脚部応答ひずみ

図-9 ケース②頂部応答ひずみ

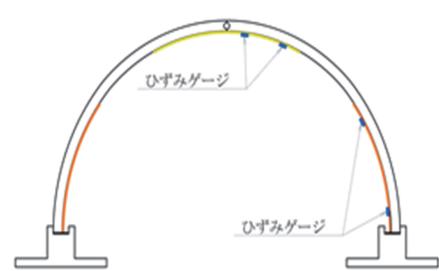
図-10 ひずみゲージ設置位置

また、左坑口側から2・3リング目の目地位置(GF2)の炭素繊維シートに設置したひずみゲージ設置位置を図-10に、その応答ひずみの最大値を図-11に示す。ケース①では、脚部の炭素繊維シートの上部和下部における最大応答ひずみに約1,800 μ の差が生じたが、ケース②では約15 μ とほぼ差が生じなかつた。ケース①では下部に比べて上部の応答ひずみが大きいことから、アーチ部材が回転するような変形モードであったと考えられる。一方ケース②では頂部も補強することにより、変形モードが回転より並進に近くなり、炭素繊維シート全体で応力を分担したものと考えられる。この結果から、脚部及び頂部を炭素繊維シートで補強することで、アーチ部材の変形を抑制し、所定の耐震補強効果が得られることが分かつた。
