# 施工後約15年が経過した鋼床版SFRC舗装のひび割れ調査 および接着材接合部の引張接着強度試験

篠田隆作・上仙 靖

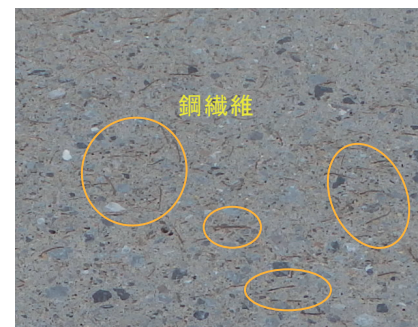
また、輪直下の舗装路面が摩耗しており、骨材の露出や舗装路面に鋼繊維のさびの露出（写真-1）を確認した。写真-1より、鋼繊維が路面垂直方向に立っている様子は確認できなかったため、車両走行に与える影響は小さいと考えられる。

写真-1 鋼繊維のさび（SFRC舗装路面）

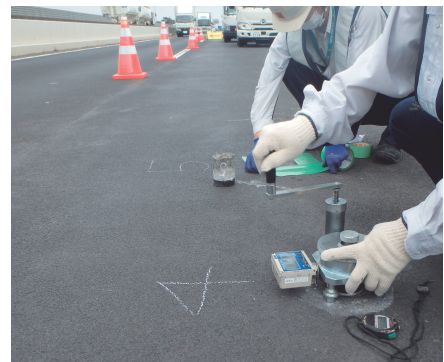
試験はSFRC舗装と既設鋼床版の接着材接合部を対象に引張接着強度試験を行う。試験の载荷状況を写真-2に、試験のイメージを図-5に示す。まず、コアカッターで鋼床版上面に達するまで切削（φ80mm又はφ100mm）した。次に、切削箇所内側のSFRC舗装の表面を研掃し、切削箇所と試験用治具を治具接着材により一体化した。試験はSFRC舗装と鋼床版の接着材接合面が破壊するまで载荷し、破壊時の引張荷重値を計測した。この引張荷重値をコアの断面積（実測値）で除した値を引張接着強度とした。試験は建研式接着力試験器を用い、一定の载荷速度（0.1Mpa/秒を目安）となるように同じ作業者がストップウォッチを確認しながら実施した。

写真-2 引張接着強度試験の状況（大平高架橋）
