グラウンドアンカーの緊張力モニタリングの事例と 施工、維持管理への適用可能性

近藤益央・間渕利明・小出央人

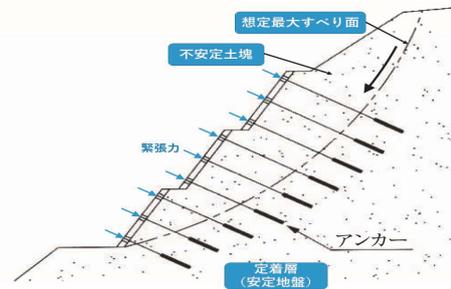
図-1 アンカーの一般概念図

一般的なアンカーによる斜面安定対策の概念図を図-1に示す。アンカー工は、すべり線上にある不安定土塊をアンカーに作用させた緊張力で安定化させるものである。良質な岩塊の場合にはアンカー緊張力による背面地盤の圧縮変形はほとんどないが、砂礫質土や粘性土系地盤の場合には、アンカー緊張力により圧密沈下が生じる。そのため、背面地盤が沈下してアンカー緊張力は減少する場合がある。アンカー体の定着が不十分な場合にはアンカーが抜け出して、アンカー緊張力が低下す

る場合もある。また、豪雨等により地下水位が上昇するとアンカーで拘束している背面土塊重量が増加するためアンカー緊張力が増加する場合もある。それ以外にも、地震や豪雨を要因とした背面地盤の地すべりによる変位が発生した場合にも緊張力が増加する場合がある。また、寒冷地においては冬期における凍上により地盤が隆起してアンカー緊張力が増加し、春の気温上昇により凍結地盤が融解する際には凍上により隆起した地盤が緩むことからアンカー緊張力が低下する場合がある。

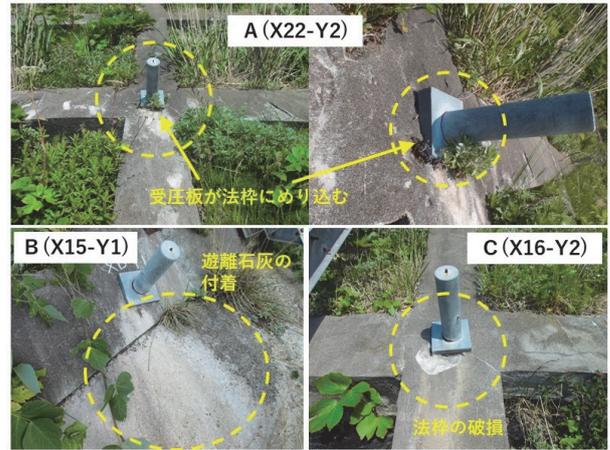
写真-1 アンカー頭部の変状状況

写真-1に示す北海道島牧村狩場地区で3箇所のアンカーを対象に荷重計および温度計を取付けてモニタリングを行った¹⁾。このうちアンカーAは、法枠の欠損により受圧板にめり込みが見られるアンカーである。アンカーBは法枠に問題はないものの残存引張力が大きく低下しており、頭部背面調査および維持性能確認試験を実施し、アンカーの健全性を確認した上で再緊張を行ったアンカーである。アンカーCは残存引張力の低下は見られないものの法枠の一部欠損が見られるアンカーである。計測は1時間毎に平成27年(2015年)8月31日から平成29年(2017年)1月20日の約1年5ヵ月間の計測を行った。

図-2にアンカー緊張力と温度、および96時間を対象とした相関関係を表す決定係数R²の変化を示す。藤原らの研究²⁾で、決定係数の評価期間を96時間とすることで、温度以外の影響を精度良く評価できることがわかっており、評価期間を96時間とした。アンカーAは平成28年(2016年)3月の融雪期に5kN程度の緊張力低下が見られ、その後の夏期に於いても決定係数R²は0.6程度を示すとともに、温度変化に伴う明瞭な緊張力増加は見られない。本アンカーは、写真-1に示すように受圧板が法枠にめり込んでいるため、法枠の欠損に伴う受圧板の沈下がアンカー機能を低下させている可能性が考えられる。このため、補修対策を平成28年10月に実施した。補修対策としては、写真-2に示すように法枠欠損部を覆うように大型鋼製支圧板(1辺が36cm、厚さ3.6cmの四角形)を設

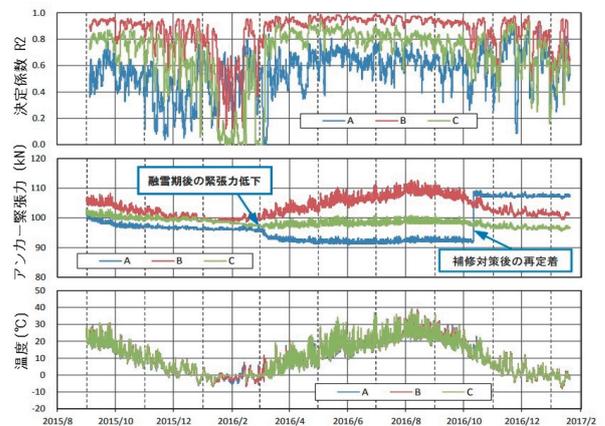
図-2 アンカー緊張力と温度の関係

アンカーBおよびCについては、図-2に示すとおり、平成28年(1916年)1～3月の冬期に決定係数R2の低下がみられるものの、全体的には高いアンカー緊張力の健全性を維持していることがわかる。

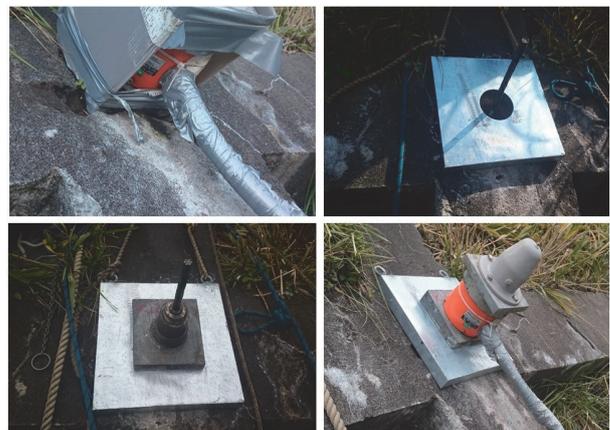
写真-2 アンカーAの法枠補修状況

置し、定着緊張力を108kNに上げて再定着をするとともに荷重計、温度計を再設置し補修効果の検証を行った。図-3は補修前後のアンカー緊張力と温度との関係を示したものである。補修前は両者のばらつきが大きく明瞭な相関関係が見られないものの、補修後は両者のばらつきは小さくなり相関関係が見られることから、補修効果が確認できたと評価できる。

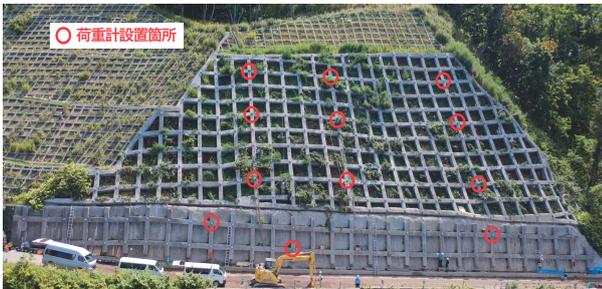
写真-3 調査地点

調査地点は、写真-3に示す北海道斜里町ウトロにおいて、平成30年11月までに道路切土の崩壊対策として施工された332本のアンカーのうち12本に荷重計と温度計を設置し、緊張力をモニタリングしたのり面である。施工範囲の勾配は1:0.3~0.8となっており、背面地盤は岩塊混じり砂礫でN値は地表面付近の一部では20程度以下が存在する。アンカーの規格はKTB K6-2Hで、設計アンカー力および定着時緊張力は230kNである。荷重計を設置した周辺アンカーの施工は、図-4にアンカー施工順序と荷重計設置位置を、図-5に各アンカーの緊張定着日ならびに荷重計設置日を、写真-4に荷重計の設置状況を示す。図-4および図-5に示すように平成30年9月4日から11月26日にかけてブロック②~⑥の5つのブロックに分けて定着が行われた。このうちブロック②は9月4日~9日、ブロック③は9月13日~19日、ブロック④は10月10日~15日、ブロック⑤は11月8日~14日、ブロック⑥は11月26日~29日の施工となっている。図-4および図-5に示したA23列では荷重計を測線上のNo.9、No.10、No.11の3カ所のアンカーに設置した。荷重計下部には荷重計の温度を測定するため温度計の設置を行った。各荷重計の測定開始時期は、No.9は11月10日の17:00から、No.10は11月13日の17:00からと、ほぼ施工直後からであるのに対し、No.11は9月22日の14:00からと、アンカーが施工された9月4日から18日程度経過してからとなっている。計測はデータロガーを用いて1時間毎に行った。なお、施工時に荷重計を設置しているが、観測終了後の荷重計撤去を考慮して、後付けタイプとした。

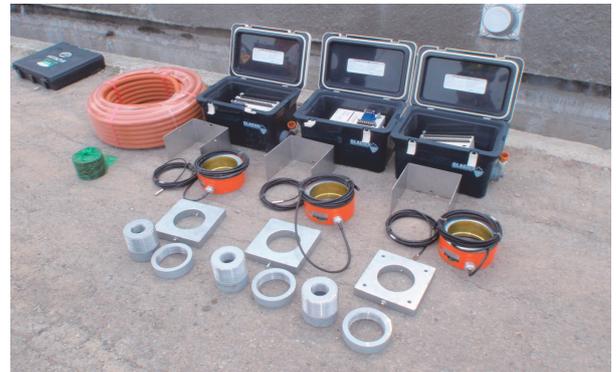
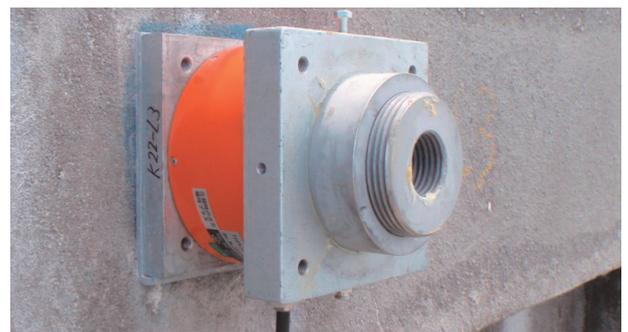
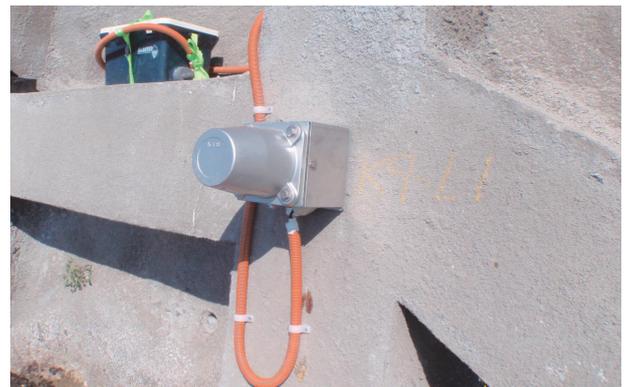
写真-4 緊張力計測システム

(a) 緊張力計測システム機器

(b) 荷重計設置状況

(c) 後付け荷重計

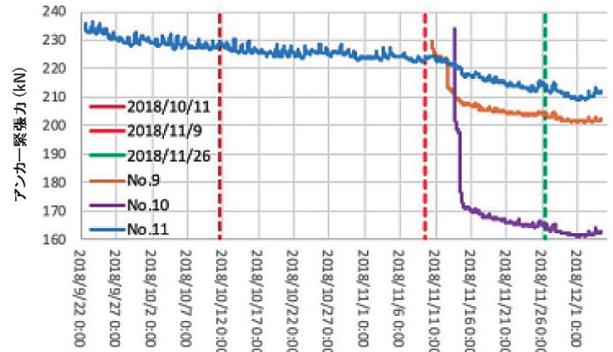
図-6 アンカー緊張力の変化

モニタリング結果の代表例としてA23列のNo.9、No.10、No.11について記述する。図-6に各荷重計の緊張力変化を示す。図中には、荷重計周辺の各ブロックにおいて、アンカー施工が始まった月日の正午を破線で示した。施工後18日程度経過して計測を開始したNo.11アンカーは、9月22日の荷重計設置前にリフトオフ試験を実施した結果、残存引張り力は174kNまで低下が見られた。このアンカーに対し、設計アンカー力を目標に236kNまで緊張力を増加させて荷重計の設置を行ったところ、9月末頃まで若干の緊張力低下が見られるが、その後はおおむね安定した値を示し、

ブロック④の施工が始まった10月11日以降も大きな緊張力変化は見られないものの、隣接するブロック⑤の施工が始まった11月9日以降から緊張

力低下が確認出来る。施工直後から計測を行っているNo.9、No.10のアンカーでは、設置時にそれぞれ230kN、234kNであった緊張力が、周辺アンカーが施工された11月9日以降のブロック⑤の施工によって大きく低下している。図-7および8は、周辺アンカーの施工によって緊張力に大きな低下が確認された、No.9、No.10アンカーの緊張力変化を1時間毎に示したものである。No.9アンカーでは、隣接アンカーが施工された11月12日の昼間に8.5kN程度の低下が見られる。また、No.10では測定開始直後の11月13日の昼間に低下

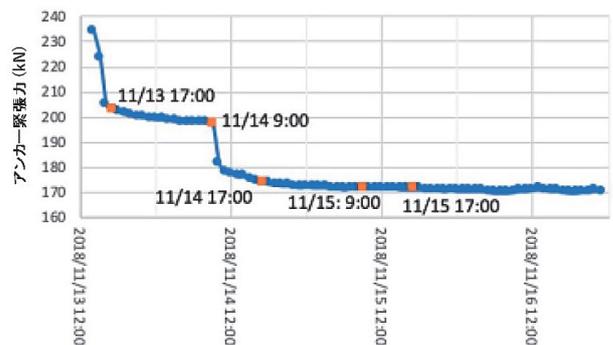
図-8 1時間毎の緊張力変化(No.10)

した後、夜間は比較的安定した値を示すものの、翌日11月14日の工事が実施された昼間に隣接アンカーの施工により23kN程度の低下が見られ、その後は比較的安定した値を示している。このように、アンカーの緊張力は隣接したアンカーの施工に伴って低下が見られると考えられる。荷重計により求まるアン

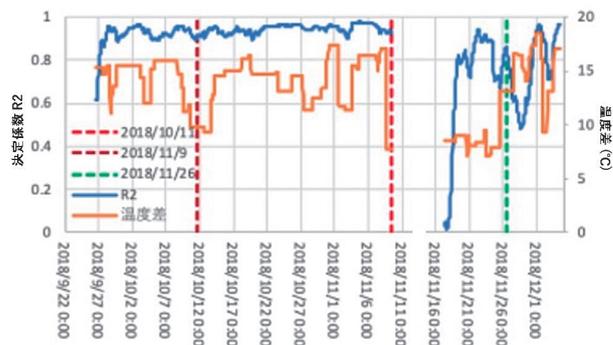
図-9 決定係数R2と温度差の変化(No.11)

カー緊張力は、のり面が安定した状態では荷重計に設置された温度計の温度と高い相関が見られるのに対し、温度以外の要因がアンカーに作用する場合には、緊張力と荷重計温度の相関が低下することが示されている。図-9は、No.11のアンカーにおける96時間毎の両者の決定係数R2、および最大と最小の温度差を1時間毎に示したものである。アンカー緊張力と温度との相関を評価する場合、温度差が5°Cを下回ると相関が低くなるとされている³⁾が、本観測結果において5°Cは下回っていない。No.11のアンカーでは測定開始後9月下旬まで、クリープあるいはリラクセーションと考えられる緊張力低下の影響により決定係数R2が低い値を示すものの、11月以降ブロック⑤の施工が始まる11月9日までは決定係数R2は0.9程度の高い値で推移している。これに対し、ブロック⑤の施工が始まる11月8日以降の決定係数R2は大きく低下するとともに安定した値を示さない。図-6に示したように同様に大きく緊張力低下が確認されたNo.9、No.10のアンカーについては、図を示していないが測定開始直後から決定係数R2は低い値を示すとともに安定した値を示していなかった。この結果は、当該アンカーについて、周辺アンカー施工の影響といった、施工の不確実性の影響が大きいことがモニタリングにより把握できた事例ともいうことができる。

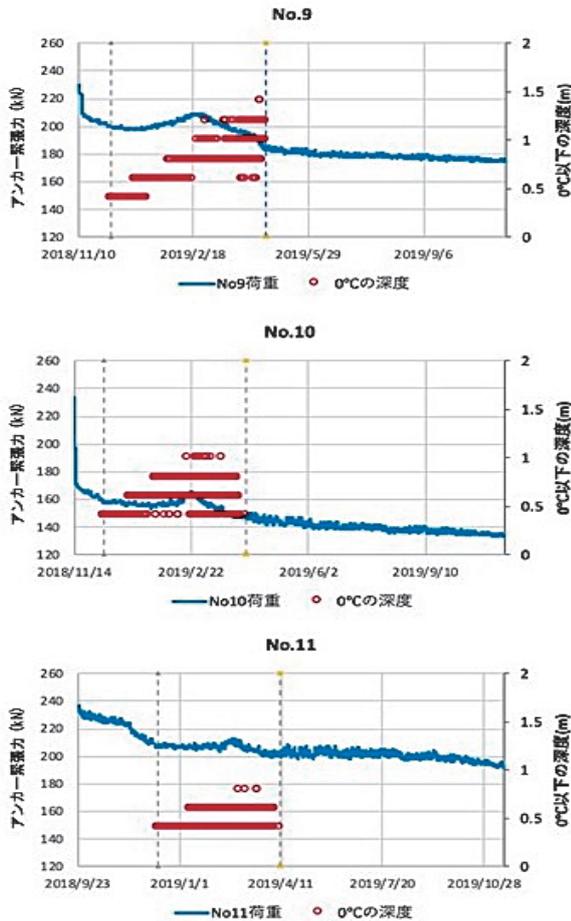
図-10 アンカー緊張力の変化と地盤内0°C以下の深度

冬期間におけるアンカー緊張力の変化について、No.9～No.11におけるアンカー荷重測定初期からのアンカー荷重と、地盤内の温度が0°C以下を示す深度を図-10に示す。いずれのアンカーも冬期間において、地盤内の温度がマイナスを示す期間で荷重変化が認められる。表-1は、各アンカーの地盤内で0°Cを示し始める時のアンカー荷重、冬

期におけるアンカーの最大荷重、および0℃を示さなくなる時のアンカー荷重を、それぞれが発現する日時と併せて示したものである。No.5を除き最大荷重は平成31年(2019年)2月中に見られる。各アンカーで0℃を示し始める荷重から最大荷重までの荷重増加は、No.8が14kNと大きく、No.4が1.9kNと小さい。また、最大荷重を示した後にはアンカー荷重の低下が見られ、この低下量はNo.8が27.2kNと大きく、No.11が13.6kNと小さくなる。このように冬期間のアンカー荷重変化は、アンカー位置によって異なっていることがわかる。この調査地点においては、深度0.4mの地中温度がマイナスを示す期間において、最低温度を示した後しばらくしてアンカー荷重の最大値が見られ、その後地中温度はマイナスであるものの、温度上昇に伴いアンカー荷重は低下する。また、0.4m深の地中温度がマイナスを示さなくなる時期以降のアンカー荷重の低下傾向と、冬期間に見られる低下傾向とは傾きが異なっている⁴⁾。これも凍上や融解といった不確実性の影響がアンカー緊張力のモニタリングにより把握できたものと考えられる。
