# 国道19号長野市信州新町水内地区における災害復旧対応

森 芳徳・畦地拓也・高橋 明

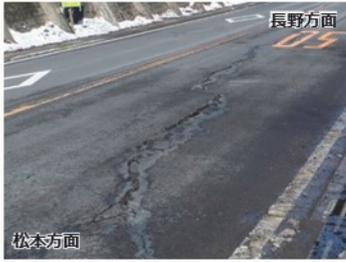
路面クラック状況 (R3. 2. 19)

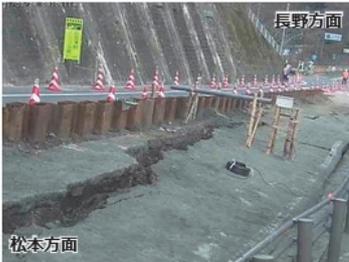
鋼矢板打設完了状況 (R3. 3. 26)

の設置、路面段差等の表面の変状抑制に効果が大きいと考えられる中すべりに対応するため、道路中心に鋼矢板及びH鋼杭打設する応急復旧工事を行った。また、参考図書<sup>2)</sup>や委員会における専門家からの意見を踏まえ、応急対策の効果確認、開放時の通行者の安全確保のために伸縮計に連動した管理基準値を定め、令和3年4月29日に片側交互通行による交通開放を行った。この時の管理基準は以下のとおりである。

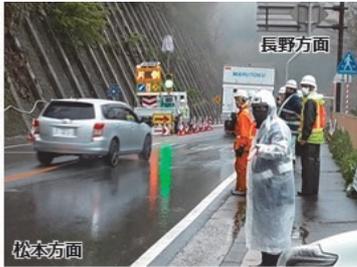
写真-1 災害発生時から交通解放までの現地状況

片側交互通行状況 (R3. 4. 29)

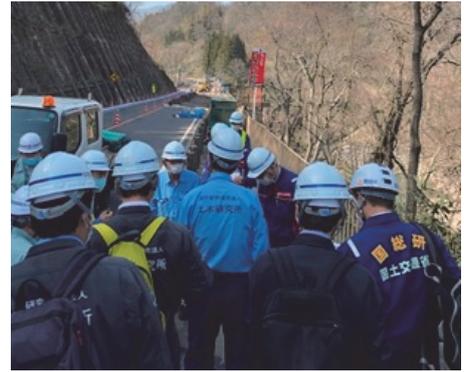
写真-2 国総研・土研合同現地調査 (R3.3.31)

令和3年3月31日には、国総研・土研の専門家7名により現地調査(写真-2)を実施した。そして、長野県、長野市、長野県警察等の関係機関との連絡調整会議を設立するとともに、路面沈下の要因の特定と復旧工法の検討について、中立性・公平性や実状に配慮した客観的な立場で助言を頂くことを目的として、学識者、専門家、及び道路管理者等で構成する「国道19号長野市信州新町水内地区路面沈下対策検討委員会」(表-2)を設立した。その後、令和3年4月8日に第1回委員会、4月25日には第2回委員会を開催した。路面変状の原因は、道路斜面の背面に大すべりと中すべりの二つのすべりが発生していることと推定されたが、その形状や影響は複雑であり、安定性の定量的で正確な評価が困難であった。一方で、路線の重要性から早期の交通開放が期待されており、すべりの不確実性を考慮しながら、早期の交通開放に向けて必要な検討を行うこととした。具体的には、すべりの精緻な分析評価に過度にとらわれず、交通開放の可否に影響する変状をリスク発生源として想定し、その変状を把握するための計測機器

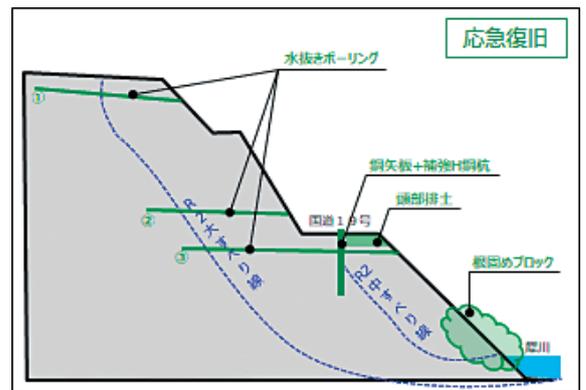
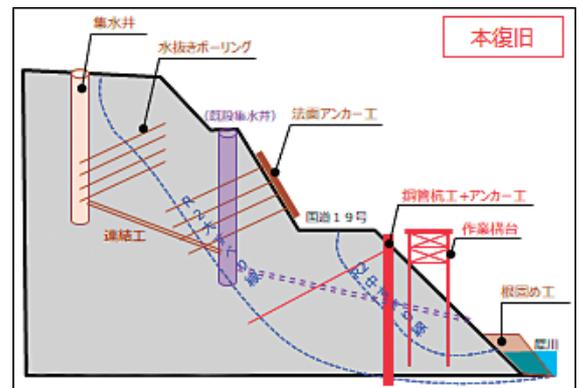
図-2 復旧断面の比較

交通解放後の現地状況と本復旧対策（案）について議論頂いた。図-2に応急復旧と本復旧の断面図を示す。応急復旧では、中すべりを抑制するために道路中央に鋼矢板及びH鋼杭を打設するとともに、大すべり抑制のために水抜きボーリングの設置、また、想定すべり面の法尻となる犀川護岸には根固めブロックを設置した。本復旧では、中すべり及び大すべりの抑制のために双方のすべり線を貫通させた形での抑止杭や国道法面部に法面アンカー、また追加の水抜きボーリングや集水井、完成形の根固めの施工をする内容で委員会に提案した。委員からは、主に以下の意見を頂いた。

応急復旧時

本復旧時

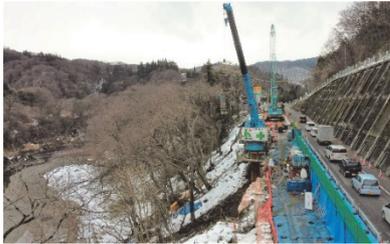
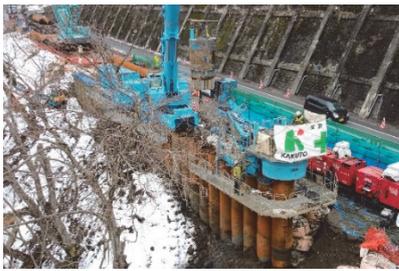
写真-3 本復旧工事の状況(R4.2時点)

写真-3に現時点（R4.2）の現地状況を示す。降雪の中、地すべり抑止のための鋼管杭を施工中であり、その後アンカー工を実施予定である。当該区間の道路機能が本来の要求性能に回復するまでには、もう少し時間を要する見込みである。最後に今回の災害復旧対応を現場の最前線で陣頭指揮を執った長野国道事務所 畦地副所長・高橋管理第二課長の感想等を以下に記す。
