# 土砂移動に伴う輝度変化を活用した画像検知手法の取組み

木下篤彦・北本 楽・中谷洋明・金澤 瑛

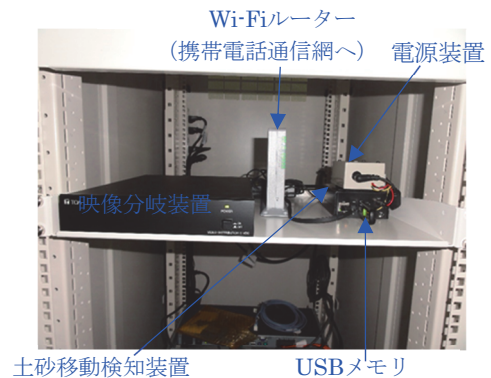
写真-1 土砂移動検知装置とその周辺機器の設置状況

写真-1に、紀伊山系砂防事務所に2021年2月より設置されている土砂移動検知装置とその周辺機器の配置状況を示す。災害現場や工事現場に設置されたCCTVのデータは、NTSC(アナログ信号)で土砂移動検知装置に送られ、そこでNTSCの映像出力(720×480pixel)を縦横1/4のサイズ(180×120 pixel)に平均してダウンサイズし、2枚/秒(2fps=0.5秒間隔)2枚の差分画像を連続的に生成し、その輝度差分値を求め、閾値以上となった場合に崩壊・土石流の発生を判定する。図-4に、赤谷地区におけるカメラ画像と土砂移動検知のための輝度差分の時間変化を監視しているシステムの画面を示す。崩壊・土石流発生と判定された場合(過去の土砂災害の発生事例の画像を用いた検証結果から、閾値を100に設定している。)には、メールサーバーに信号を送り、そこから職員に検知メールが送信される仕組みになっている。

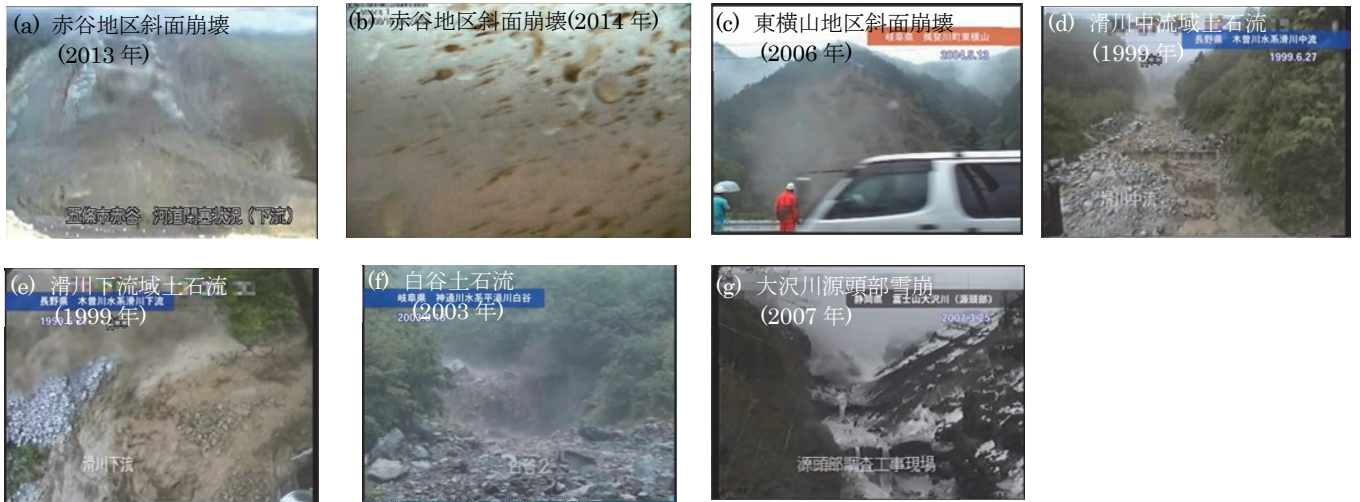
写真-2 検知したい土砂移動現象の例。(a)・(b)は対象とする地区、(c)～(g)は対象外で既往土砂災害の動画<sup>3)</sup>をキャプチャーしたものである。

写真-2に紀伊山系以外の事例も含めて、画像から検知したい土砂移動現象の例を示す。なお、(a)・(b)は本検討で対象とした地区であり、(c)～(g)は対象外の地区であり、既往土砂災害の動画<sup>3)</sup>をキャプチャーしたものである。斜面崩壊や土石流、雪崩などを対象としている。写真-3に誤検知が生じやすい現象の例を示す。いずれの現象でも輝度に変化が生じるため、誤検知が生じる可能性がある。

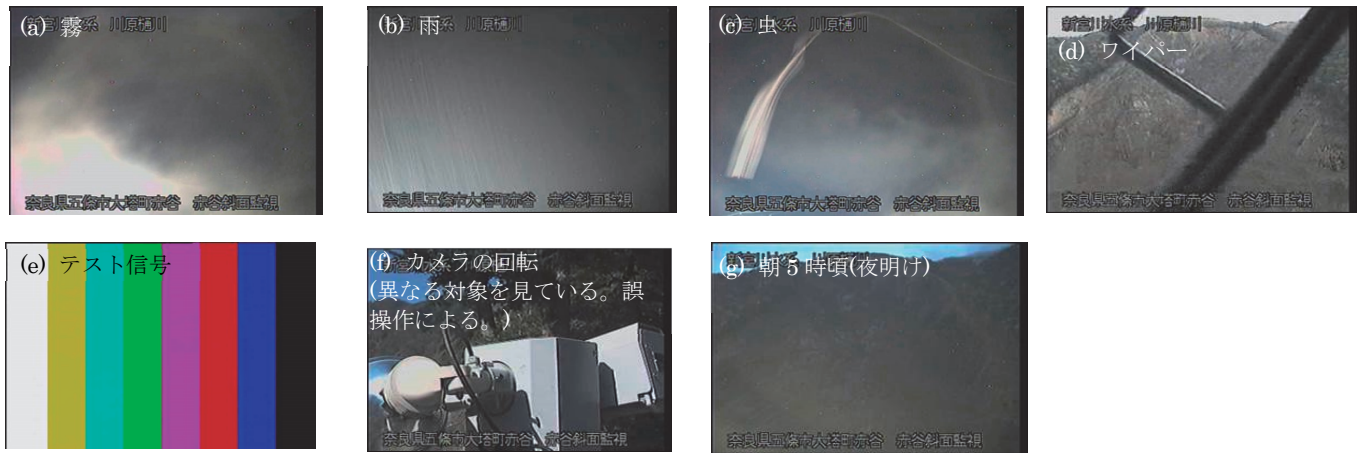
写真-3 誤検知が発生しやすい現象の例

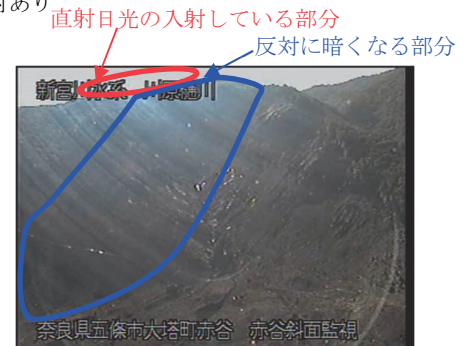
(a) 日光の入射無し

(b) 日光の入射あり

図-8 太陽光の入射時の映像の例。(a)日光の入射無し、(b)日光の入射あり。

太陽光の入射時に発生時における誤検知の映像は、図-8(a)の入射が無い状況と比較すると(b)は山頂の一部の範囲に強い日光が差し込んでいる映像となっている。非常に明るい部分があるため、CCTVカメラのAGC（自動ゲイン制御機能）が動作し、その影響で、斜面部分は崩壊が発生しても検知できないほど暗いのが特徴であった。誤検知の映像の日光照射の部分の輝度値は220～230程度の値となっており、また、220を超える輝度値のピクセル数を100程度に設定し、検知メールを送信しないことで誤検知を低減することとした。

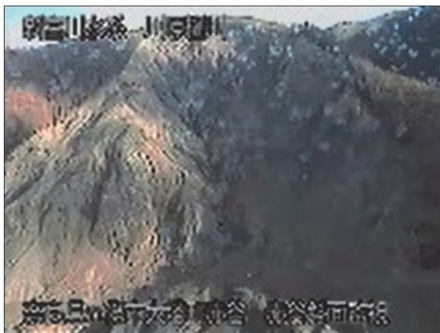
(a) 雲の移動による誤検知時の画像(解像度を落としたもの)

(b) 白黒二値化した画像

図-9 雲の移動による白黒二値化の事例。(a)元画像、(b)白黒二値化した後の画像。

雲影の移動による誤検知の特徴としては、晴天時、日射のある領域と雲の影となる領域の輝度差が顕著になった場合に生じていることが挙げられる。日射のある領域では、図-9(a)に示すように崩壊斜面部分の山

肌の細かい凹凸や樹木のテクスチャが鮮明となるという特徴がある。このため、(b)のように白黒二値化(CCTVカメラの画像のピクセルの色が白に近い場合は白に、黒に近い場合は黒に変換する。)した場合に、黒の部分が細かい多数の領域に分かれる。一方、図-
