物理探査技術を活用した深層崩壊リスク評価手法の 試行事例と今後の課題

木下篤彦・北本 楽・山越隆雄・中谷洋明

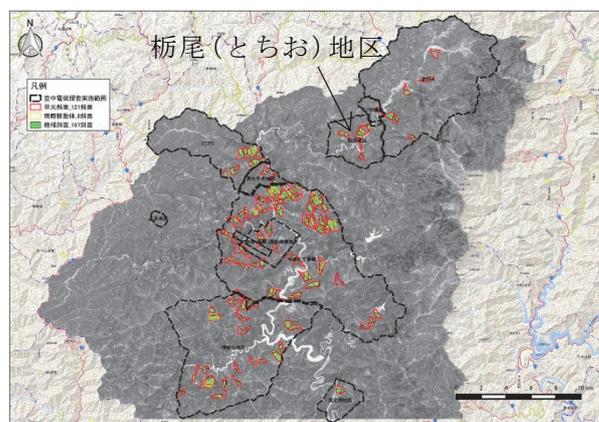
図-1 奈良県南部でのレーザ測量・航空測量範囲（灰色で表示）と変形している斜面の判読結果（国土地理院地図に追記）。点線で囲まれたエリアがヘリコプター空中電磁探査実施範囲。

に、二重山稜や線状凹地等を判読し、将来的に深層崩壊が発生すると考えられる岩盤クリーブ斜面を抽出した（図-1・写真-1）。また、これらのエリアのうち、約280km²の範囲で、2012～2014年に、地下の比

約280km²の範囲(図-1)で、既往研究を基にリスク評価を行った(図-3)。このエリアで岩盤クリープ斜面は198箇所で見つかった。このうち、ひずみ率が5%を超えている斜面は、80箇所であった(レベル1)。80箇所のうち、主測線の比抵抗縦断図に斜面と平行な等比抵抗線集中帯(推定すべり面)が見られたのは、14箇所であった(レベル2)。さらに、比抵抗縦断図に鉛直方向の等比抵抗線集中帯(推定断層)が見られたのは、14箇所であった(レベル3)。

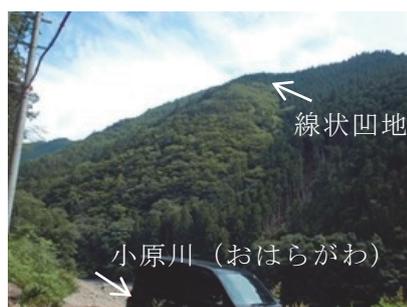
写真-1 奈良県十津川村での変形斜面（岩盤クリーブ斜面）の事例

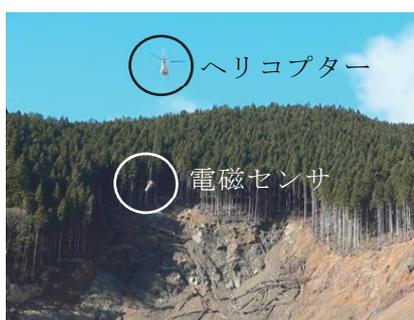
写真-2 奈良県天川村の深層崩壊発生斜面（冷水（ひやみず）地区）でのヘリコプター空中電磁探査の様子（2012年12月）

抵抗構造や地下水の分布の把握を目的としてヘリコプター空中電磁探査(写真-2)を行った。ヘリコプター空中電磁探査は、ヘリコプターに吊るされた電磁センサから周波数の異なる電磁場を発生し、地面から深さ約200mまでの間の地盤内部の比抵抗を得る。比抵抗が得られれば、地盤内の空隙や固結度、地下水の状況などの情報が分かる。

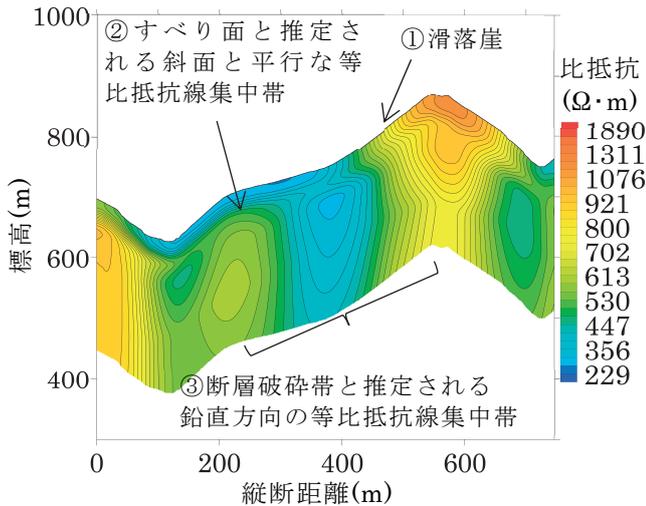
図-2 奈良県南部における岩盤クリープ斜面でのヘリコプター空中電磁探査による比抵抗縦断図の一例とリスク評価の指標

既往研究²⁾によるリスク評価はレベル1~3で表している。図-2に評価に用いた指標を示す。レベル1は、2011年台風第12号時の実績から、5%以上のひずみ(滑落崖の高さを斜面長で除した値)が生じていることを条件とした。レベル2は、レベル1に加え、ヘリコプター空中電磁探査による比抵抗縦断図に、すべり面と考えられる等比抵抗線集中帯が斜面と平行に走っていることを条件とした。レベル3は、レベル2に加え、ヘリコプター空中電磁探査による主測線の比抵抗縦断図に、断層と推定される鉛直方向の比抵抗線集中帯が存在することを条件とした。

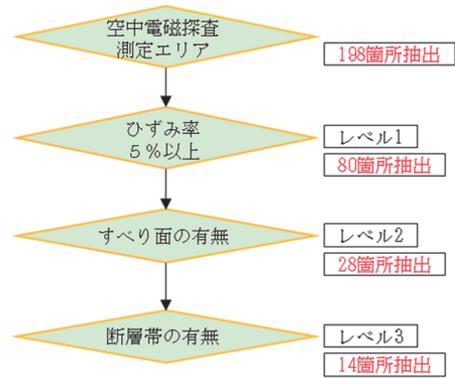
図-3 既往研究による奈良県南部における岩盤クリープ斜面のリスク評価結果

図-3のリスク評価結果の妥当性を検証するには、出水期における断層破碎帯による周囲からの地下水の誘導やせき止めを調査する必要がある。そこで、レベル3の斜面が見つかった箇所のうち、機器設置の容易さや道路からの近さ等の点から、栃尾地区(図-4)にて、ドローン空中電磁探査(写真-3)による2時期(出水期・乾燥期)の比抵抗調査を行った。ドローン空中電磁探査では、対象斜面及び現地状況に応じて数百メートル~1kmに渡って電流送信ケーブル

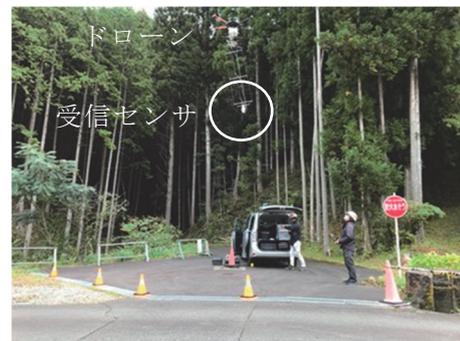
写真-3 栃尾地区でのドローン空中電磁探査の様子(ドローンが飛び立つところ、2021年10月)

ルを張り、電流を流す。電流を切断することで発生する磁場の強さをドローンの受信センサで読み取り地盤の比抵抗を得る。栃尾地区にはレベル3の斜面が2か所(D-02・03)ある他に、岩盤クリープ斜面が3箇所あり、合わせて調査を行った。

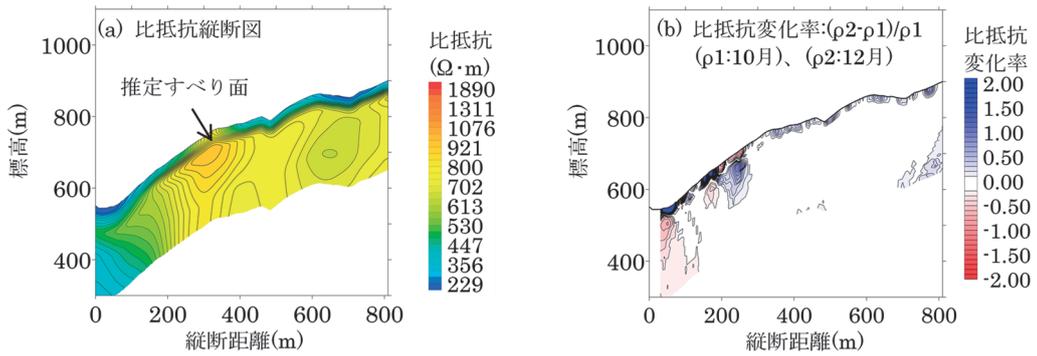
図-5 図-4中、D-01斜面主測線での、(a)ヘリコプター空中電磁探査による比抵抗縦断面図、(b)ドローン空中電磁探査による2時期の比抵抗変化率

図-5～9に、図-4中D-01～05の斜面の2013年11月に実施したヘリコプター空中電磁探査の比抵抗縦断面図、ドローン空中電磁探査による2時期(2021年10月と12月)の比抵抗変化率((12月の比抵抗値-10月の比抵抗値)/10月の比抵抗値)を示す。比抵抗変化率は、青が濃いほど10月出水期の比抵抗値が12月に比べて小さいことを示しており、含水率が高かったと考えられる。なお、10月・12月のドローン空中電磁探査実施時は、いずれも降雨は無かったが、D-02斜面で計測中の2孔の水位観測孔では、10月実施時の水位の方が高いことを確認している。

調査結果をまとめると、表-1のようになった。D-01は、ヘリコプター空中電磁探査でも断層破碎帯が確認されておらず、ドローン空中電磁探査でも地下水への影響は確認されなかった。D-02と03は、既往評価手法ではレベル3であったが、断層破碎帯による地下水への影響が確認されており、既往評価手法は妥当であった。D-04と05については、ひずみ率が5%未満であり、リスク対象外と評価したが、ドローン空中電磁探査では地下水への影響が確認された。ひずみ率が小さくても断層破碎帯による地下水への影響がある事例が確認された。ひずみ率のしきい値については、孔内傾斜計等の観測結果によって今後検証していく必要がある。

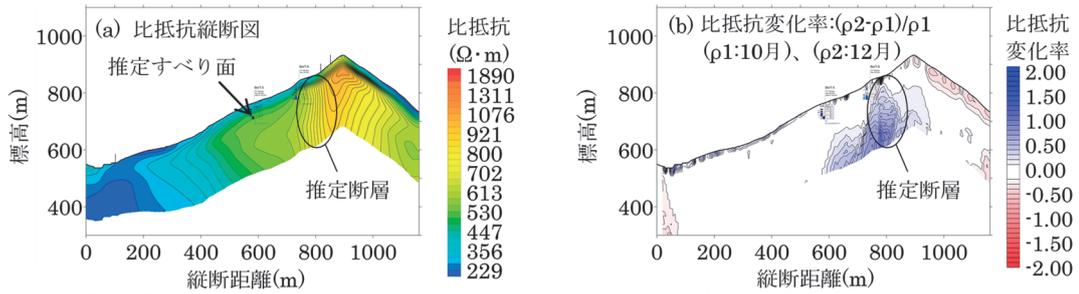
図-6 図-4中、D-02斜面主測線での、(a)ヘリコプター空中電磁探査による比抵抗縦断面図、(b)ドローン空中電磁探査による2時期の比抵抗変化率

また、図-6～9の(b)を見比べると、断層破碎帯による地下水への影響は差があることが分かった。図-6(b)のD-02斜面のような2時期の比抵抗変化率の高

いものが断層破碎帯による地下水の挙動への影響が大きかったと考えられる。変化率の程度が、崩壊リスクにどう寄与するか、さらなる検討が必要である。

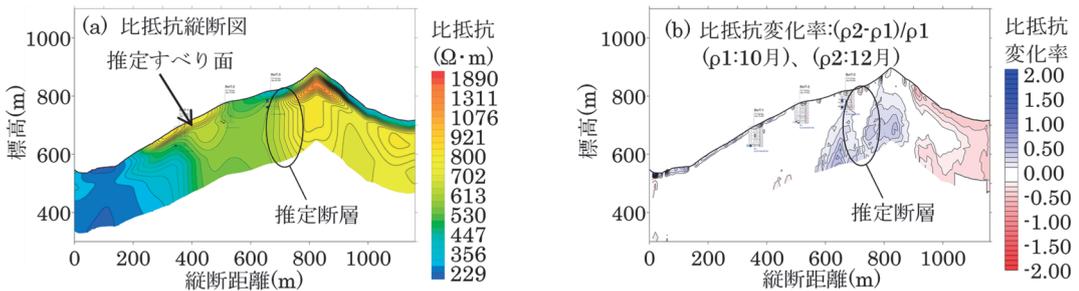
図-7 図-4中、D-03斜面主測線での、(a)ヘリコプター空中電磁探査による比抵抗縦断面図、(b)ドローン空中電磁探査による2時期の比抵抗変化率

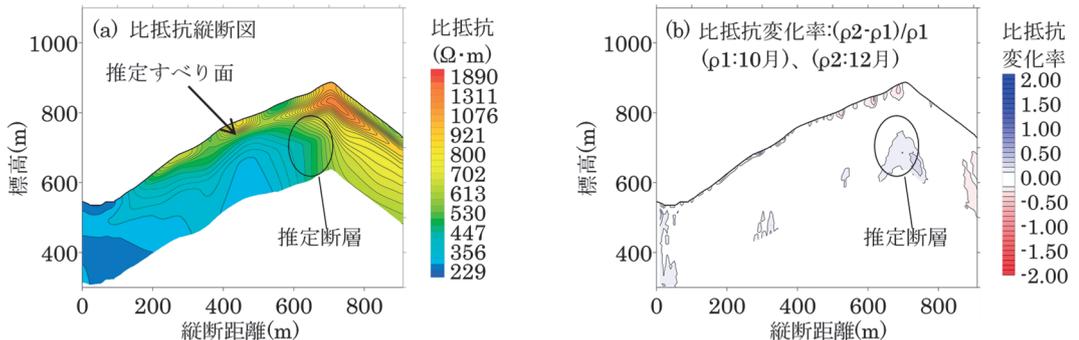
図-8 図-4中、D-04斜面主測線での、(a)ヘリコプター空中電磁探査による比抵抗縦断面図、(b)ドローン空中電磁探査による2時期の比抵抗変化率

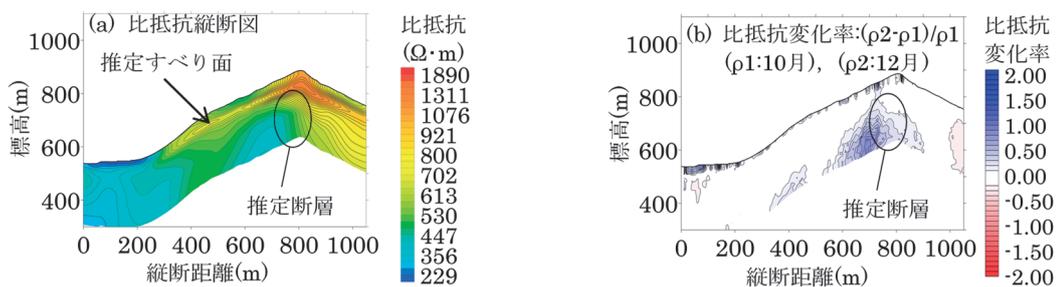
図-9 図-4中、D-05斜面主測線での、(a)ヘリコプター空中電磁探査による比抵抗縦断面図、(b)ドローン空中電磁探査による2時期の比抵抗変化率
