現地レポート

桜島（野尻川）における土石流による土砂流出量を把握するための取り組み

安藤詳平・下村慎一郎・久保世紀

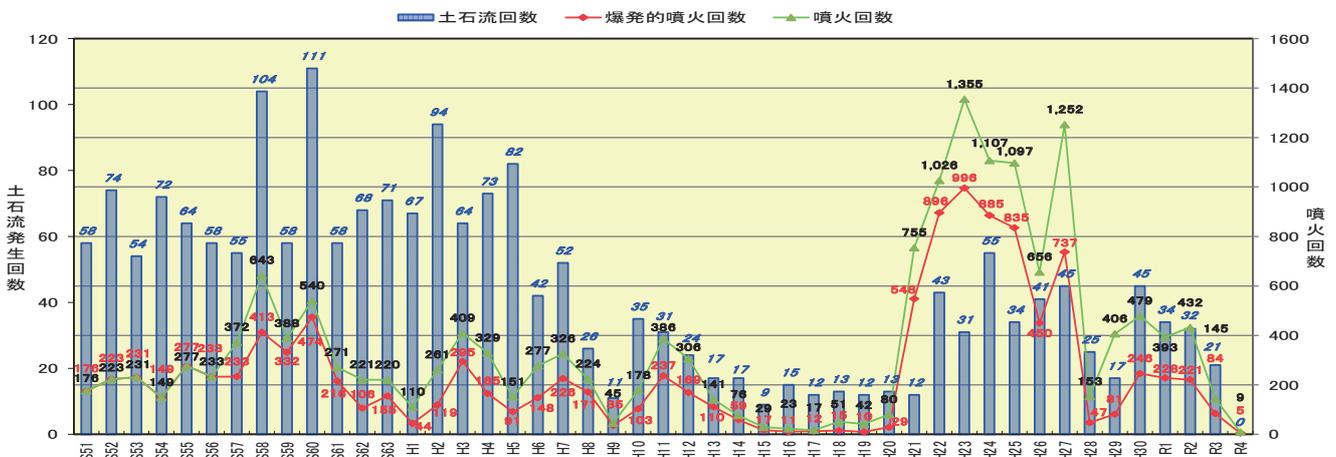
図-1 桜島における噴火回数と土石流発生回数 (S51~R4) ※R4は2月末時点

桜島では、2000年頃まで年間数百回の噴火を観測するなど火山活動が活発で、野尻川等の島内河川において土石流が頻発した。その後、一時期火山活動は穏やかであったが、2009年頃より火山活動が再び活発化し、これに伴い土石流も多数発生している（図-1）。2022年7月24日には火口から2.4kmを超える噴石があり、一時的に噴火警戒レベルが5に引き上げられるなど、活発な火山活動が続いている。

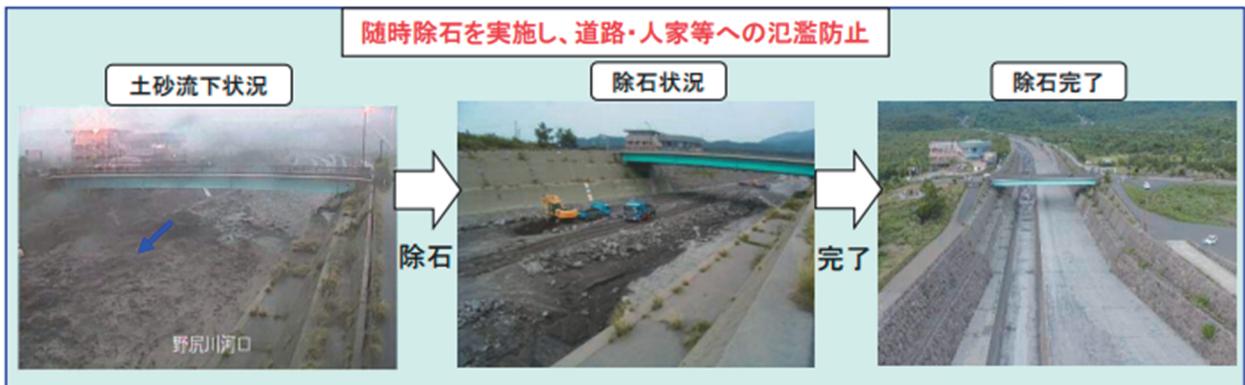
写真-1 桜島における適正な維持管理の状況

が著しく困難な砂防設備については、国が管理を行うこととしており、土石流が頻発する野尻川はその河川の1つとなっている（写真-1）。このため、野尻川における適正な管理を行う上で、流出土砂量の把握は重要と考えており、流出土砂量把握のための調査検討手法を報告する。

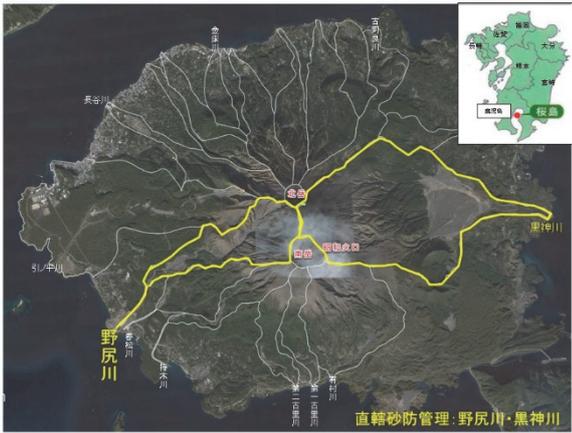
図-2 野尻川位置図

桜島の南西に位置する野尻川は、北岳火口縁と南岳火口縁、及びそれを結ぶ分水嶺の西側斜面に源を発し、扇状地を経て海に注ぐ河川である（図-2）。流域は全般に植生を欠いており、桜島の中で最も荒廃の進んだ河川となっている。土砂供給

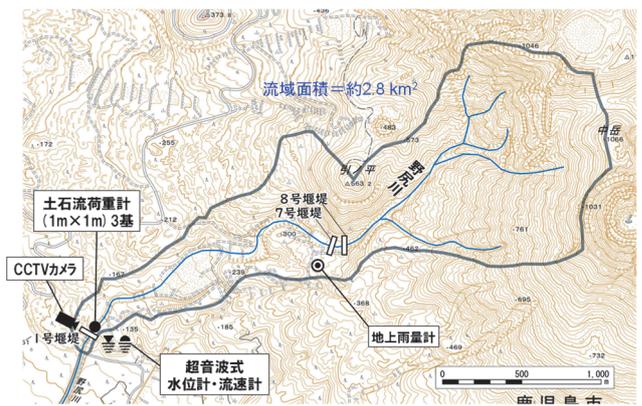
図-4 野尻川における観測機器位置図

て土石流荷重計等による観測を行っている(図-4)。堰堤の水通し天端の横断方向3地点(右岸・中央・左岸)に土石流荷重計(ロードセル・底面圧力計)、左岸側袖部上部から河川方向へ張り出すように超音波水位計・流速計を設置している(図-5)。

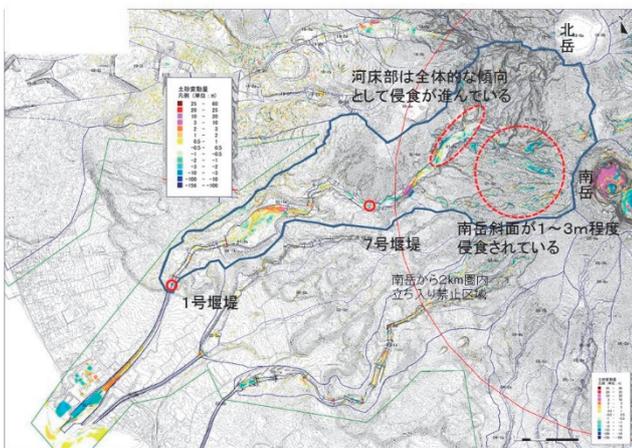
図-3 野尻川斜面変化 (2020.11~2022.2)

源は流域上部の斜面であるが、災害対策基本法に基づく立入禁止区域となっており、土石移動の実態を把握するための現地調査を行うことは困難なことから、2006年より航空レーザー測量を1回／年の頻度で行っている。近年の変化量(図-3)は、上流域で侵食傾向であり、下流への土石供給が継続している。

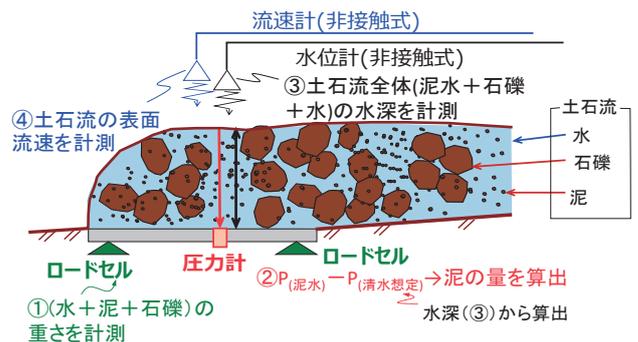
図-6 土石流荷重計を用いた土石流計測イメージ

3つの土石流荷重計では、土石流通過時の荷重及び底面圧力のデータを取得し、図-6及び図-7に示すように、同時に取得される土石流の水位・流速の値を用いて石礫・泥水の量を算出し、土石流の土砂濃度を算出している¹⁾。

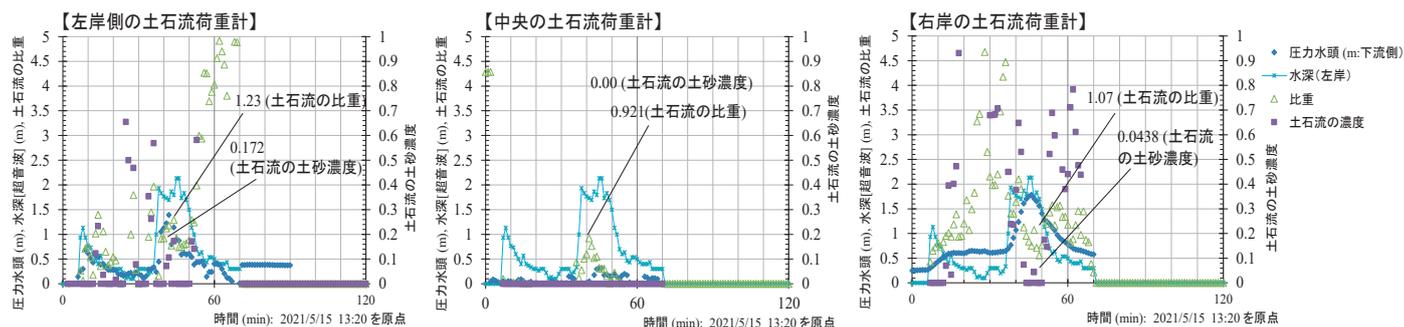
図-8 土石流荷重計データ解析結果 (2021年5月15日発生土石流)

図-8に示す2021年5月15日に発生した土石流の解析結果によれば、土石流の平均土砂濃度約38.8%と算出された。同様の方法で、2014年から観測・算出された土石流の平均土砂濃度を求めると約30%となることを確認している(表-1)。なお、ワイヤースケッチ断段数とは、垂直位置の段数を意味するものであり、土石流の規模の目安として示している。
