現地レポート

# 中尾山トンネルにおける切羽崩落と地山の大変形への対応

橋本和浩・瀬戸口大志・新宮信也

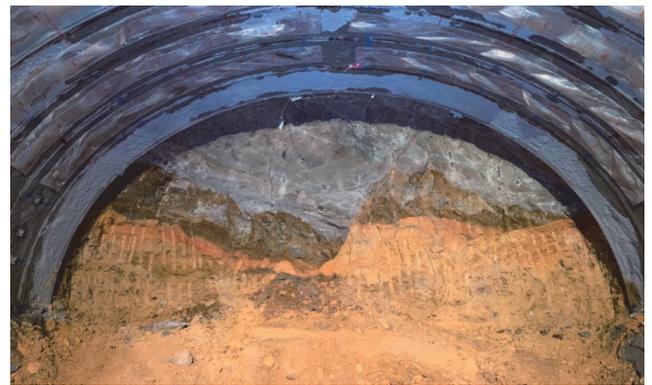
写真-1 断層を伴う凝灰岩

掘削においては、前方探査ボーリングを行って地質状況を確認しながら施工を進めていた。しかし、TD250m付近から地質が変化し、事前の地質調査で確認されていない断層を伴う凝灰岩がトンネル断面に出現した（写真-1）。この凝灰岩はスレーキング特性が顕著で大きな変位を及ぼすとともに、切羽を不安定化させた。さらに切羽が進行

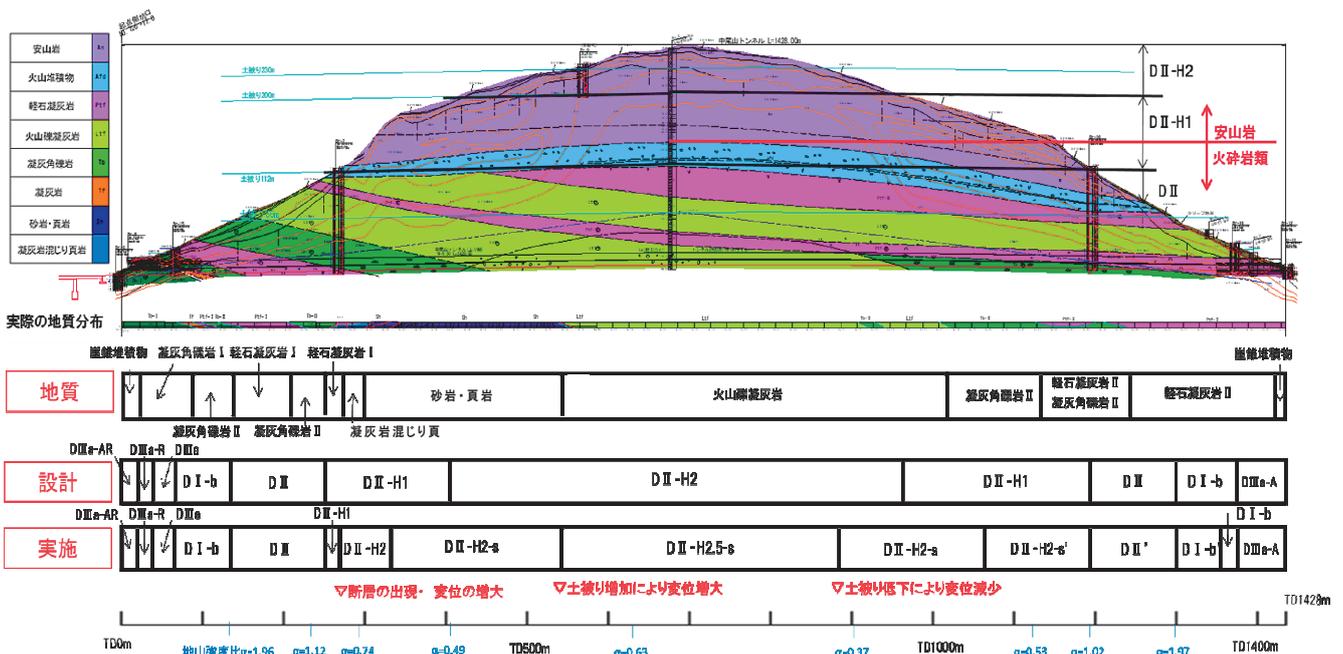
図-1 地質縦断図

中尾山トンネル周辺の地質は、新第三紀～第四紀の安山岩質の火山岩類（溶岩や凝灰角礫岩、軽石凝灰岩等）が分布し、その下位には四万十帯白亜紀堆積岩の砂岩・頁岩が分布している。トンネル計画高の地質は、全線で一軸圧縮強度が3N/mm<sup>2</sup>未満の凝灰角礫岩、火山礫凝灰岩、軽石凝灰岩等の複数の岩相を含む火砕岩類であり、土被りが56mを超える区間は地山強度比が2以下と

なる軟弱地山が分布すると想定された（図-1）。

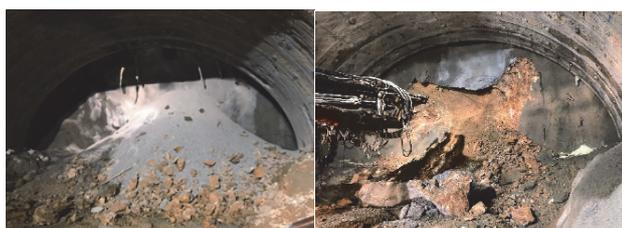
写真-2 切羽部の崩落状況  
（左：天端崩落 右：鏡面崩落）

するに従い、下層にある堆積岩類（強風化頁岩）が切羽に出現し、切羽部の崩落や支保の変状が発生した（写真-2、写真-3）。このような想定外の地層の分布がTD550m付近まで続いた。

想定しない脆弱な地質に対し、核残しや部分掘削、鏡吹付コンクリートでは切羽の安定を維持できなかったため、天端および鏡面の安定を図る補

助工法を実施した（図-3）。注入式フォアポーリング（PUボルトL=3m、上半120° @600mm、19.5本）と注入式短尺鏡ボルト（GRPボルトL=4m、上半120°、14.5本）を実施して切羽近傍を部分的に補強することを試みた。しかし、ボルトも含めた大規模な崩落が発生したため、小口径長尺鋼管先受工（φ76.3mm、L=12.5m、上半120° @450mm、25本）と小口径長尺鋼管鏡ボルト（φ76.3mm、L=12.5m、上半120°、14.5本）に変更して切羽の安定を確保した。注入材はいずれもシリカレジンを使用した。

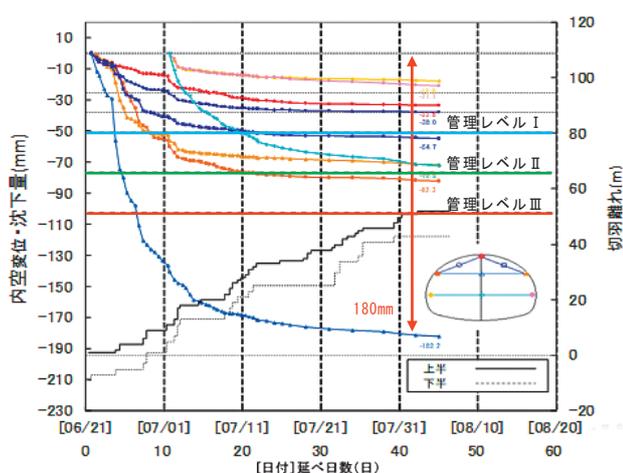
図-2 TD280mの内空変位経時変化図 (D II・H1)

計測工に関しては、TD250m～300m間で水平内空変位量が管理レベルⅡ（変位量76.5mm）を超える状態が続いた。特にTD280m付近では180mmの変位が発生し、管理レベルⅢ（変位量102mm）を超えた（図-2）。

前述のTD280m付近では支保パターンDⅡ・H1にて施工中であったが、水平内空変位が180mmに達し、管理レベルⅢを超えたため、高規格鋼製支保工に加え高強度吹付コンクリートを採用した支保パターンDⅡ・H2に変更した。しかし、期待した効果は得られず、依然として管理レベルⅢを

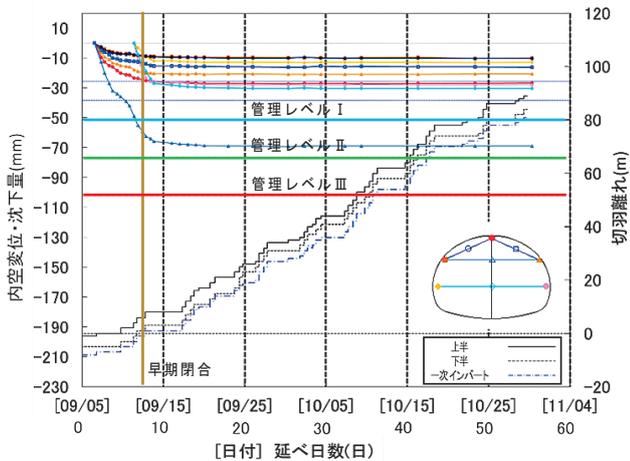
図-5 TD360mの内空変位経時変化図 (DⅡ-H2-s)

超える変位が継続した。変位は沈下量に対して水平方向の内空変位が卓越しており、初期変位が大きいことが特徴であった。また、切羽離れが2D (D:トンネル径) を超えても変位が進行するという状況であった。そこで、変位増大を抑制するため、支保を早期(切羽離れ1D以内)にリング構造としてインバートストラットと吹付コンクリートを施工する早期閉合(支保パターンDⅡ-H2-s)を行った(図-4、写真-4)。その結果、ただちに収束傾向を示す結果となった(図-5)。

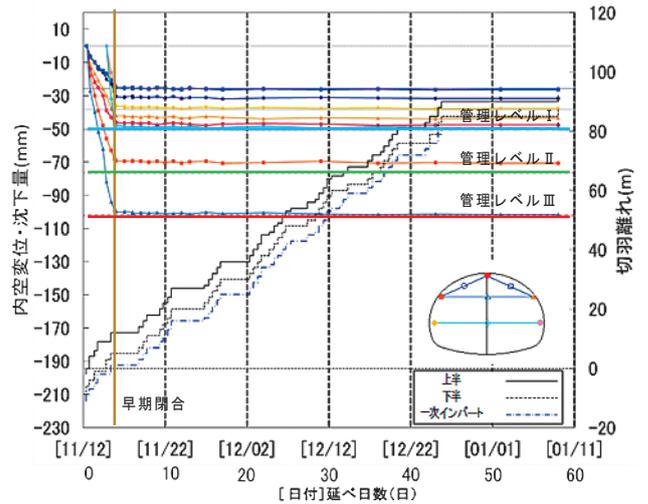
図-6 TD480mの内空変位経時変化図 (DⅡ-H2-s)

早期閉合を施工するまでの初期内空変位が管理レベルⅢまで進行する状況となった(図-6)。この変位増大は地山からの応力に対して支保圧が不足していることが原因であると推察した。そのため、支保のランクアップにより部材厚を大きくし、支保圧を向上させることで断面閉合までの内空変位を抑制する方針とした。そこで、鋼製支保工をHH154からNH200に、吹付コンクリート厚さを200mmから250mmとすることで支保圧を増強した支保パターンDⅡ-H2.5-sに変更した。この結果、初期変位を抑制し、早期閉合時の変位が管理レベルⅠ程度になり、安定した施工を進めることが可能となった(図-7)。こうした一連の変位抑制対策は、国立研究開発法人土木研究所(以下「土木研究所」という。)より、支保の軸力の伝達を考慮したストラットの形状等、貴重なご助言を
