防水性に優れた橋面舗装の現地適用事例

現在、福岡高速では、特異損傷を有する床版や床版下面に著しい漏水跡が確認された床版に対して、更なる防水性能の改善に向けた取組みを進めている。本稿では、先般、技術開発された「防水性に優れた橋面舗装（改質グースアスファルト混合物（以下「改質グース」という。）、樹脂防水一体型アスファルト舗装）」を現地適用した事例について、施工時の課題や今後の改善事項等を報告する。

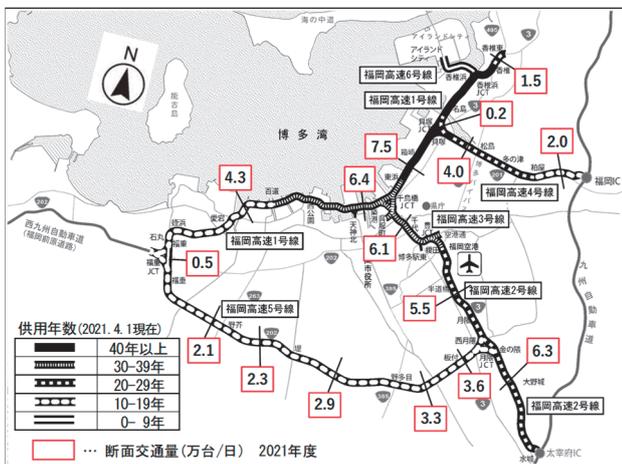
図-1 福岡高速 路線図

福岡高速道路（以下「福岡高速」という。）は、福岡都市圏における放射環状道路網の枢要を担う自動車専用の都市内高速道路であり、全路線が第1次緊急輸送道路ネットワークに指定されている。福岡高速の路線図を図-1に示す。現在までの供用延長は59.3km、1日当たりの利用交通は約17万台（2021年度）である。また、都市内高速道路である福岡高速は下記の特性を有しており、補修工事に当たって、施工性に優れ周辺環境に影響の少ない技術が要求される。

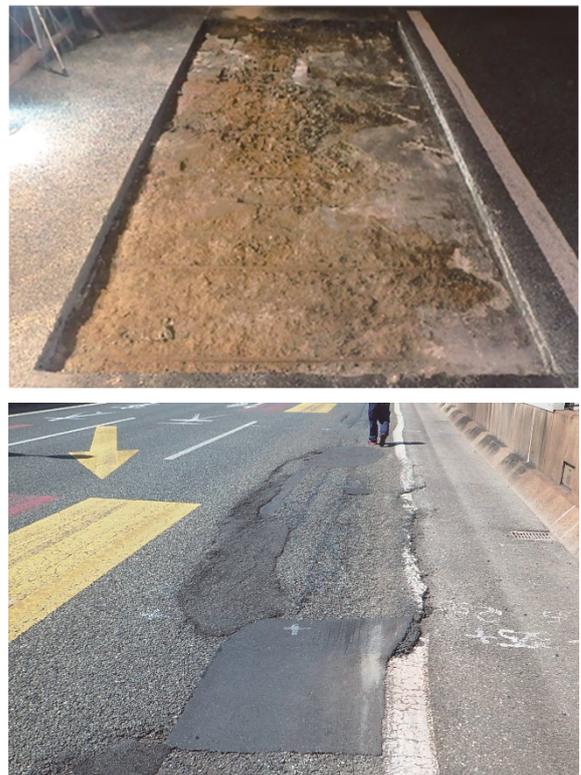
図-2 特異損傷事例（上：RC床版、下：鋼床版）

RC床版、鋼床版の特異損傷事例を図-2に示す。RC床版上の舗装の特異損傷事例として、福岡高速と都市間高速道路との接続路線の一部で供用からの経過年数が20年程度であるものの低品質コンクリートに起因したと推定される特異な損傷が確認されている。この路線は建設当時、都市間高速道路と主要市街地を結ぶ街路が渋滞多発箇所となっていたことから、都市高速の早期完成が社会的に強く要望されており、超短工期で施工を完了させた経緯がある。

また、鋼床版上の舗装の特異損傷事例として、基層の防水性能を損なう損傷が局所的に発生している。発生箇所は、カーブ付近の横断勾配が急な箇所、分合流部付近の輪荷重が複雑に作用する箇所、縦断勾配が緩く雨水が滞水しやすい箇所などである。

対象橋梁の諸元を表-1、施工断面を図-4に示す。当該橋梁は、過年度に実施した超速硬コンクリート補修材で部分補修した箇所が再劣化し、床版上面の土砂化が図-2のように発生していた。

対象橋梁の諸元を表-5、施工断面を図-6に示す。当該橋梁は入口合流部とJCT分岐部の中間に位置し、通行車両のウィービング区間にあたる。特に水下側では、舗装が流動し最大わだち掘れ量が30mmを超える損傷が図-2のように発生していた。

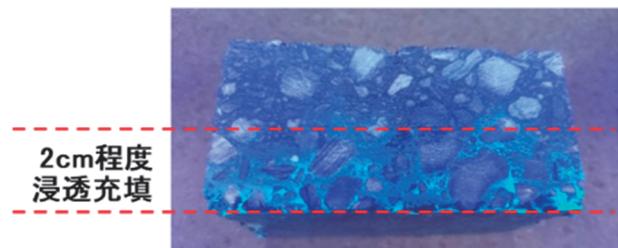
図-3 接着防水材料の浸透状況

樹脂防水一体型アスファルト舗装は、（国研）土木研究所と東亜道路工業（株）の共同研究により開発された工法である。床版上に植物由来の特殊熱可塑性樹脂を原料とした接着防水材料を2.0kg/m²（現在の標準設定）塗布し、基層舗設時におけるアスファルト混合物の熱により接着防水材料を融解させ、混合物の底部に浸透させることで、床版、防水層、アスファルト混合物を一体化させる工法である。この一体化によって高い接着性能と防水性能を両立させている。蛍光塗料を入れた接着防水材料上にアスファルト混合物を舗設した供試体の切断面を図-3示す。混合物の底部より接着防水材料が浸透している状況を確認できる。

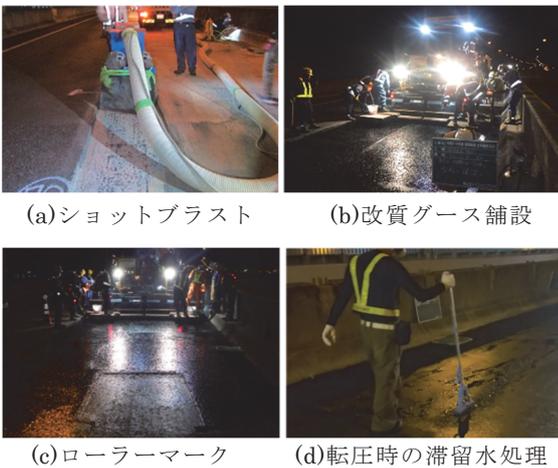
図-5 改質グースの施工状況

改質グースの施工状況を図-5に示す。舗装剥ぎ取り後、(a)のようにショットブラストを150kg/m²で行い、ブラスト後にプライマーを塗布し、(b)のように改質グースをグースフィニッシャーで敷均す。また、プリスタリング抑制と床版への接着性の向上を目的にローラー転圧を行った。温度が高いうちに乗り入ると(c)のようにローラーマークが明確に残るため、転圧が可能となる適切な温度管理が必要である。改質グースは水密性が高いため、(d)のように転圧時の排水が表面に留まる。円滑に次工程に移るため、転圧時の滞流水の処理を効率的に行う必要がある。

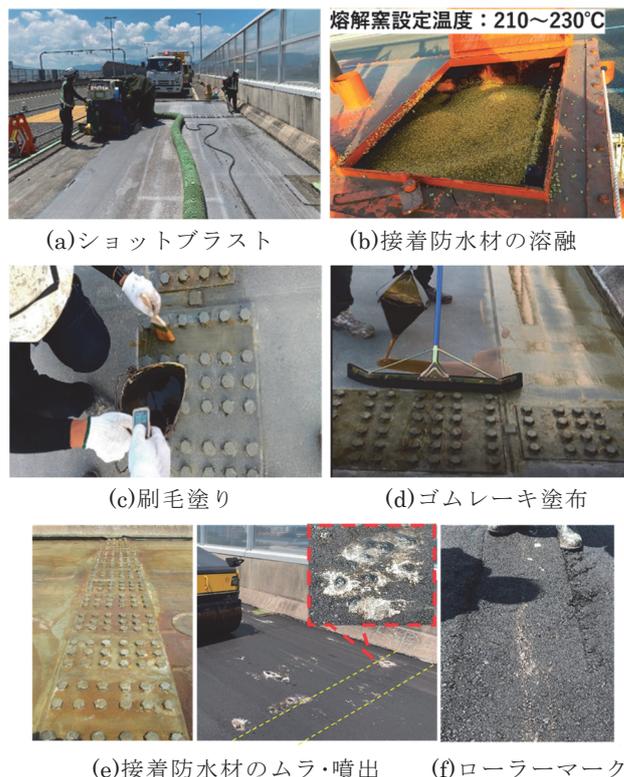
図-7 樹脂防水一体型アスファルト舗装の施工状況

樹脂防水一体型アスファルト舗装の施工状況を図-7に示す。舗装剥ぎ取り後、(a)のようにショットブラストを $300\text{kg}/\text{m}^2$ で行い、ブラスト後にエポキシ系のプライマーを塗布、珪砂をまき、接着防水材の施工に入る。(b)のように専用の熔融窯で固形の接着防水材を熔融し、(c)のように人力にて添接部は刷毛塗りで $2.0\text{kg}/\text{m}^2$ 、平面部は(d)のようにゴムレーキで $3.0\text{kg}/\text{m}^2$ 塗布した。舗装は、一般的な機械編成で施工を行う。

接着防水材の軟化点は 80°C で 60°C 程度までは粘着性がある。刷毛塗りの添接部では(e)のように塗りムラが散見された。熱可塑性樹脂は、温度により粘性が変動するため、施工厚や施工速度等を安定させる上で温度管理が重要である。また、RC床版で採用する場合は、温度による粘性変動の影響に加え、舗装切削後の床版面の凹凸に伴う施工性の低下が懸念される。これに対して、材料や施工面での改良が進められている。

(e)のように基層面に溶けた樹脂が噴出した箇所が散見された。一部は添接部付近で確認されており、基層厚に対して塗布量が多すぎた箇所に発生している可能性がある。基層混合物への樹脂の浸透状況の確認はコア採取する必要があるため、本現地施工では確認できていない。樹脂の浸透性評価については、今後検証を進めていく。また、炎天下での鋼床版への基層舗設は舗設後の合材温度が下がりにくく、接着防水材の軟化点を上回ったことから(f)のように基層の転圧に苦慮した。舗設の開始時刻は外気温等を考慮する必要がある。
