# 高耐久性鋼材を活用した鋼道路橋の長寿命化に資する措置技術の開発と社会実装に向けた取組み

大西達也・澤田 守

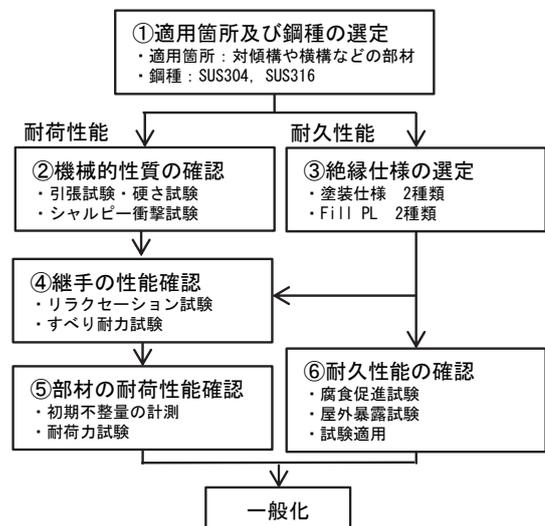
図-1 研究フロー

橋梁は多様な部材から構成される構造物であり、部材毎に役割は様々であるため、多様な条件に対して自由にSUS鋼を使用可能とする技術の確立は困難である。また、SUS鋼は溶接構造用圧延鋼材等の炭素鋼（以下「普通鋼」という。）と比べて高価であるため、適材適所で使用することが有効である。そこで、本研究は、SUS鋼の道路橋への適用の第一ステップとして、腐食による損傷が多く報告されかつ部材単体で交換可能な対傾構および横構への適用を目標とし、耐荷性能及び耐久性能それぞれの観点から技術基準との適合性の検証を行っている。本研究における検討フローを図-1に示し、主要な検討項目の内容を以下に記す。

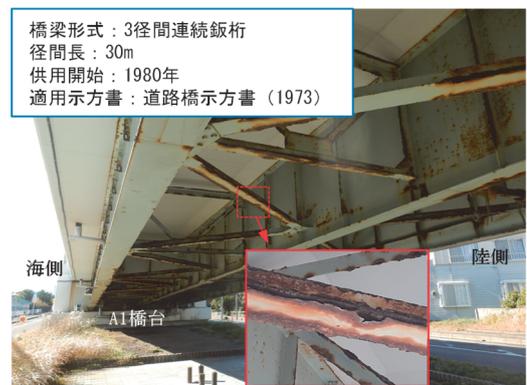
写真-1 試験施工対象道路橋（千葉県）

対象橋梁の概況を写真-1に示す。本橋は、千葉県鴨川市の海岸部に位置する道路橋（千葉県管轄）で供用後約43年が経過している。厳しい腐食環境下に置かれ、飛来塩分の影響により橋梁全体に腐食が発生している。その中でも、特に横構の腐食が進行しており、横構はすべて部材更新を行うとともに、その他の部位は全面的に塗装塗替えの補修計画がされた。本橋に隣接する暴露試験場において、SUS鋼と普通鋼の接合部を模擬した試験体の暴露試験を実施していたところ、当該橋が平成10年に全面塗替えが実施され、その後塗装の試験施工フィールドとして活用<sup>5)</sup>されてきたことを知り、その後、道路管理者とコミュニケーションを図る中で本研究の趣旨について理解を頂いた。このような経緯から横構の部材更新計画の一部に試験的にSUS鋼を使用する機会を得ることができた。

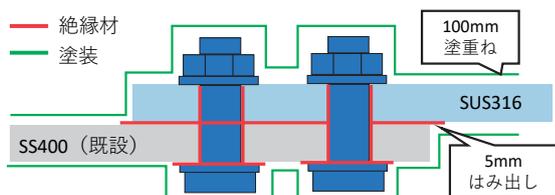
図-3 接合部の絶縁仕様

SUS鋼は、腐食環境が厳しいことから耐久性に優れるSUS316を使用し、断面形状・寸法は既設部材（T-118×178×10×8×約3300）と同様とした。ガセットプレートは、腐食による断面減少が限定的であったことから既設（SS400）をそのまま使用した。横構とガセットプレートの接合部の絶縁仕様を図-3に示す。接合はSUS製高力ボルト（10T-SUS：SUS630）を使用し、絶縁材は厚さ1mmのエポキシ樹脂板を使用した。エポキシ樹脂板は、SUS鋼と普通鋼の接合面よりやや広く設置することで、電気的な短絡を防ぎ絶縁の効果が高まることが確認されている<sup>2)</sup>。そのため、接合面から5mm程度はみ出すように設置した。また、ボルトの軸部には、テフロンチューブを設置し普通鋼との絶縁を行った。接合部の塗装は、既往の文献<sup>6)</sup>を参考に、ガセットプレート端部から100mm程度SUS鋼に塗り重ねた。

鋼部材の大部分で腐食が発生しており、特に主桁に接合されたガセット及び横構の腐食が進行していることから、道路管理者との協力の下、横構4本の部材更新において一部にSUS鋼の適用が行われた。SUS鋼の設置概要及び設置状況を図-6、写真-4に示す。SUS鋼は、SUS304を使用し、接合部の絶縁仕様は道路橋での試験適用と同様（図-3）とした。また、腐食の進行したガセットプレートも一部SUS鋼で更新した。基本的に施工の流れは道路橋と同様であるが、既設部材に腐食による凹凸が生じている箇所については、樹脂板との間に隙間が生じないように、パテ材を充填した上で樹脂版を設置した。

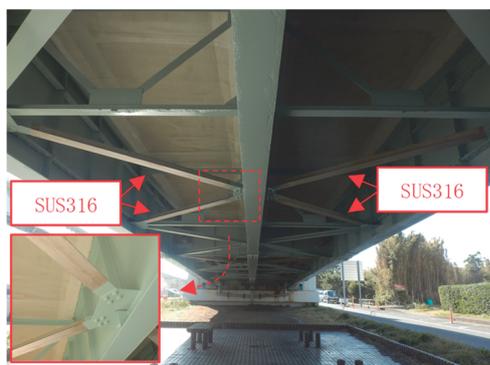
写真-2 部材更新状況

部材更新の施工フローを図-4に示し、更新状況を写真-2に示す。基本的な施工の流れは普通鋼と同様である。

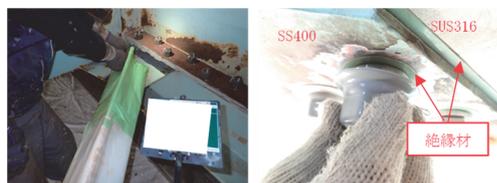
写真-3 プラスト時の養生

腐食によりSUS鋼接合面に隙間が生じてしまう場合は、隙間腐食を防止するためパテ材等で凹凸を補修することが望ましいものの、本現場では接合面に凹凸はほとんどなく、素地調整を実施した程度である。絶縁材にエポキシ板を設置した場合、通常よりややリラクセーションが大きい<sup>2)</sup>ためボルトの締付は設計軸力の20%増しで実施した。部材設置後、橋梁全面にプラストを実施するが、プラスト材が白銹などの鉄系素材の場合、ステンレスにプラスト材が当たり食い込むことでもらい錆が生じる懸念がある。その為、写真-3に示すように、SUS部材及びSUS製高力ボルトをシートまたはボルトキャップで養生したうえでプラストを行った。

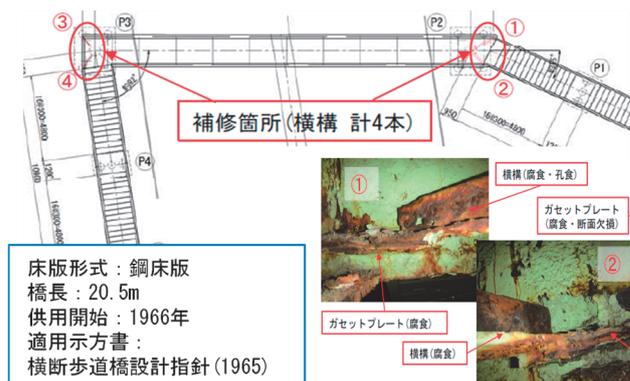
図-5 試験施工対象歩道橋（関東圏内）

試験適用の対象となる歩道橋の概要及び損傷状況を図-5に示す。対象橋梁は、関東圏内の内陸部に位置する歩道橋（関東地方整備局管轄）で供用後約56年が経過している。床版や排水装置の劣化による漏水等の影響で広範囲で鋼部材の腐食が発生、進行している。
