# 洗掘により被災した川島大橋（トラス橋）の撤去事例

米村享紘・前野 宗

本稿では、国による権限代行で進めている川島大橋の災害復旧事業のうち、主に被災したトラス橋の撤去事例について紹介する。

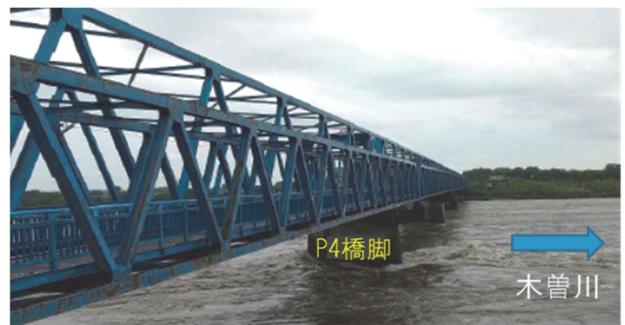
写真-1 水位状況（2021.5.21 14:00頃）

2021年5月20日からの豪雨により、川島大橋の水位観測所では、5月21日 14時頃、過去35年間で5番目に高い水位（T.P.16.52m）を記録し、豪雨時の最大流量は約6,000m<sup>3</sup>/sであった。

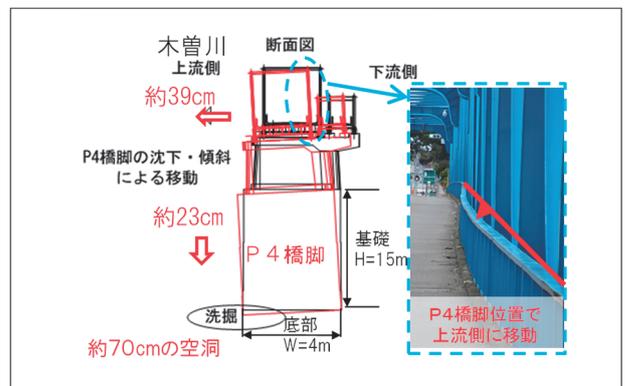
図-2 P4橋脚の傾斜状況

過去（2015年）の河床高さと比べて約6m洗掘され<sup>1)</sup>たP4橋脚は、底部に約70cmの空洞が発生し、鉛直方向に約23cm沈下するとともに、上流側水平方向に約39cm傾斜（図-2）した。また、P4橋脚の沈下及び傾斜により、トラス橋の上弦材や上横構に変形（図-3）が生じ、岐阜県により全面通行止めの措置が行われた。

以上の被災状況を踏まえ、岐阜県にて道路橋示方書など現行の基準類に照らし合わせ、検討した結果、全橋撤去することとなった。

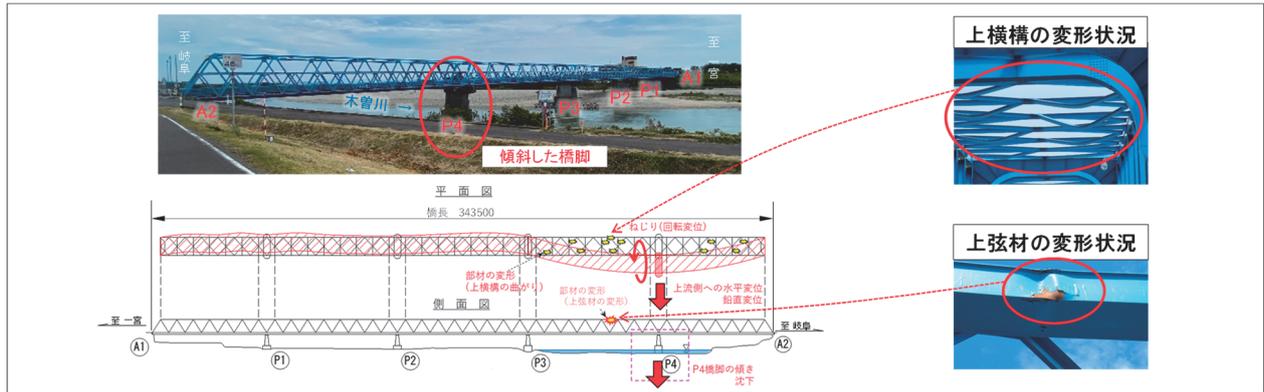
図-3 上部工の変形状況

P4橋脚が傾いたことにより、橋脚の転倒モーメントが支承を介して伝わったことにより、上部工にも上弦材や上横構の変形が確認された。上弦材については、代替性の無い部材であり、上部工全体の応力状態が不明確な状態であった。

大きな変形を生じているP3～A2間のトラス橋は、内部応力を考慮する必要があるため、有識者からの助言を踏まえ、上部工を安全に撤去する方法を検討した。

撤去にあたっては、撤去時の上部工の挙動を検討し、以下の対策を実施したうえで上部工の撤去を行うこととした。

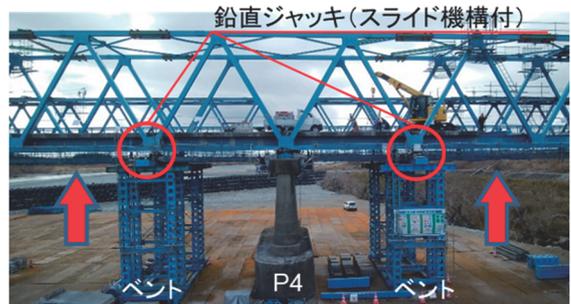
写真-2 鉛直ジャッキによるジャッキアップ

- ①ベント及びジャッキ類などの設置
- ②水平ジャッキ載荷
- ③支承のセットボルトを撤去
- ④鉛直ジャッキによりP4橋脚上沓が浮くまでジャッキアップ(写真-2)
- ⑤水平ジャッキ除荷

以上を踏まえ、上部工を安全に除去するため、水平力を水平ジャッキに受け替え、その後、水平ジャッキのストロークを縮める方法が有効と考え、以下の手順により行うこととした。

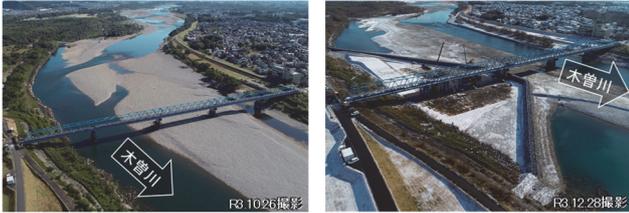
写真-3 着手前

P3～A2間のトラス橋の撤去に先立ち、右岸側から左岸側へ瀬替え(移動土量=約24万m<sup>3</sup>)を実施するとともに、大型土のう(約7千袋)等を使

用し、大型クレーンの作業ヤードを約2ヶ月という短期間で整備した（写真-3、写真-4）。

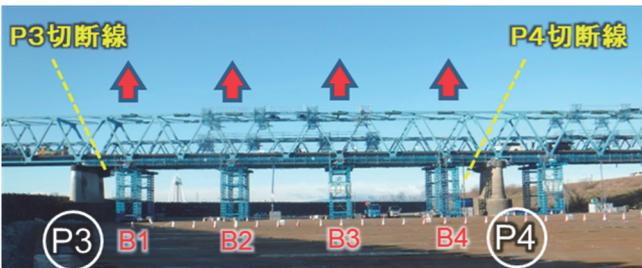
写真-7 ジャッキアップ作業

次に大ブロッカー一括撤去にあたり、P3・P4橋脚上で、トラス桁の切断を行った。切断にあたっては、P3～P4間に設置したB1～B4ベント上でジャッキアップ作業（写真-7）を実施し、切断時の桁の挙動を最小限に抑制した。

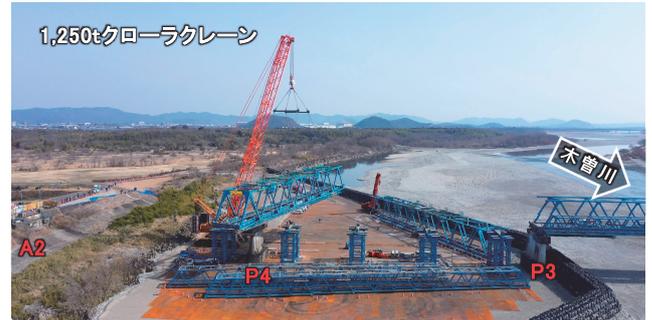
写真-8 大ブロッカー一括撤去

一括撤去時の吊り形式は、吊天びんを用いた8点吊りとし、変形している上弦材や横構に吊り荷重が作用しないように配慮した（写真-8）。

一括撤去した大ブロッカー桁は、作業ヤード内にて、超強力切断機を用いてトラス橋の切断・解体

を行い、場外に搬出した。

P3～A2間の車道桁及び歩道桁は、非出水期間の河川内で撤去する必要があったため、早期に撤去可能な大型クレーン（1,250tクローラクレーン）による大ブロッカー一括撤去を選定した。

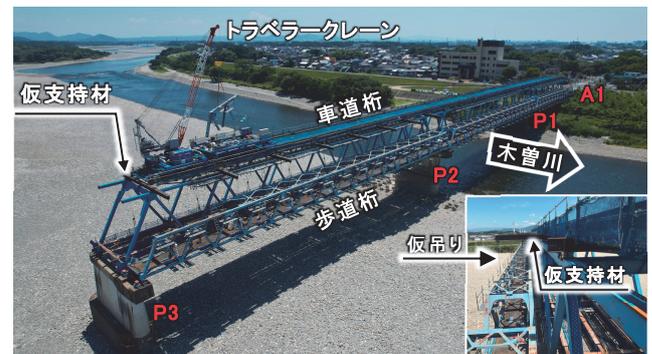
写真-9 歩道桁撤去

歩道桁は、トラス橋の断面寸法が非常に小さいことから、歩道桁上にトラベラークレーンの配置や架設桁による桁の仮支持が困難なため、車道桁上にトラベラークレーンを配置し、車道桁天端に設置した仮支持材から歩道桁格点の横桁を仮吊りして、河川内に降りることなく、切断撤去を行った（写真-9）。

また、仮吊りは、チェンブロック（写真-10）で横桁を仮支持材に吊り下げることによって、切断時の桁の挙動を最小限に抑制した。その際、張力計（写真-11）を設置して、チェンブロックの張力管理を実施し、過荷重発生を防止した。

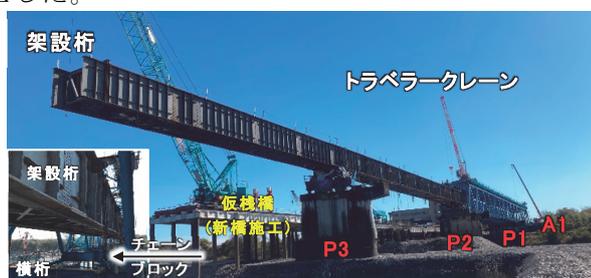
写真-12 車道桁撤去

車道桁は、車道桁内に架設桁を送出し（写真-12）した後、架設桁から車道桁格点の横桁をチェーンブロックで吊り下げ、車道桁上に配置したトラベラークレーンを用いて、河川内に降りることなく、切断撤去を図-5に示す撤去手順により行った。

架設桁の送出し・引戻しは、送出し装置にエンドレスローラー、推進装置にダブルツイングジャッキを使用し、ブレーキング装置を作動させながら送出し・引戻しすることで逸走を防止した。また、切断時の桁の挙動を最小限に抑えるため、張力計をチェーンブロックに設置して、過荷重発生を防止した。
