# 道路橋の定期点検における点検支援技術を用いた 診断の質の向上と省力化に向けた取組み

岡田太賀雄・恵良将主・白戸真大・石津健二

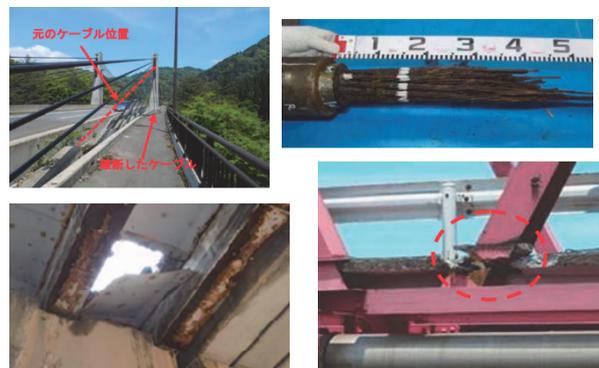
写真-1 外観から把握しにくい変状や部材の例

- (1) 見えない部位・変状がある。例えば写真-1のようなケーブル等で被覆された部材、埋め込み部、補修補強で隠された部材が挙げられる。
- (2) 外観に変状が現れても評価・考察が難しい部位・変状がある。例えば写真-2に示すような床板ひび割れやPC桁の変色などが挙げられる。
- (3) その規模や構造、交差物件の関係から、特に作業負担が大きい橋がある。例えば写真-3のように径間が多く長い橋では通行規制時間が増加したり、トラス橋では点検車のブームの操作を行うときに斜材の間を通すなどの必要が生じ、作業時間が増大したりすることが挙げられる。
- (4) 構造物の全体をくまなく近接目視することを求めるときに、目的や部位によっては過剰となる場合がある。例えば、図-1に示すように溝橋では変状項目や着目すべき箇所を特定し、打音・触診の省略により作業量を低減している<sup>3)</sup>。

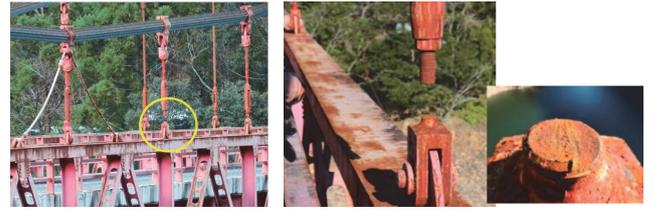
写真-4 ハンガーケーブルが破断しても落橋しなかった事例

この他にも、既往の研究では、たとえば多主桁の橋では、一部の桁が機能不全になっても、床板や横桁を介して他の主桁が荷重を分担する事例などが報告されている。

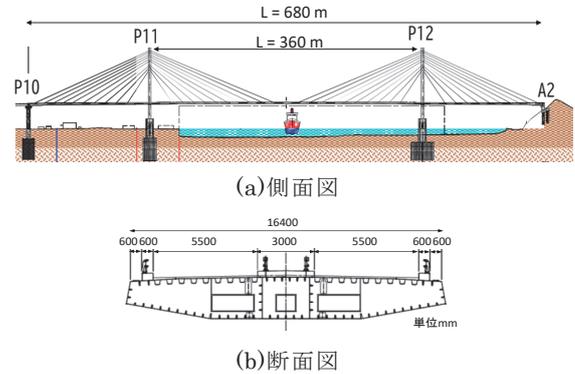
図-3 試行対象斜張橋側面図、断面図

直轄国道では、供用後の初期損傷を早期に発見し必要に応じて早期に予防保全対策を検討することを目的として、供用後2年以内に定期点検の初回を行うこととしており、これを初回点検と呼んでいる。今後の法定点検における点検方法を検討するための試行を兼ねて、3.で提案した考え方で点検方法を選定し、初回点検を試行した。試行対象は、東北地方整備局が管理する、海上部を跨ぐ橋長680mの鋼3径間連続斜張橋である。図-3及び写真-5に橋の外観を示す。主塔は鋼製、主塔橋脚は鉄筋コンクリート製、桁断面は鋼箱桁、計

40本のケーブルの1面吊り構造である。2021年3月に供用が開始され、2022年11月に初回点検を行った。

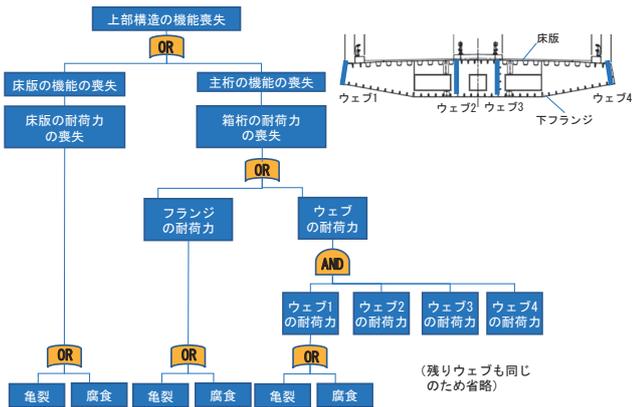
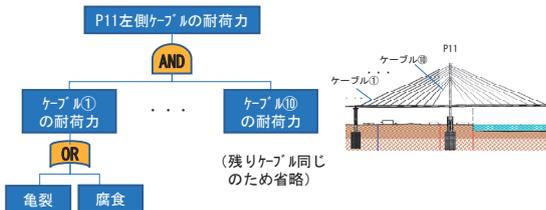
図-4 試行対象橋梁のFault Tree結果の例

(a) 上部構造の安全性喪失のFT

(b) ケーブルの安全性喪失のFT

AND : つながれた事象がいくつか複数同時に発生すると上位事象の発生につながる  
OR : つながれた事象のいずれか一つでも発生すると上位事象の発生につながる

本橋の主な部位・部材と想定される各変状の種類に対して、図-4に示すようにFault Treeを整理して、本橋固有の維持管理リスクレベルを整理した結果を表-1に示す。また、リスクレベルを考慮して検討した点検方法を表-2に、実際の点検状況を写真-6に示す。以下にリスクレベルの整理や点検方法の選定の考え方を示す。

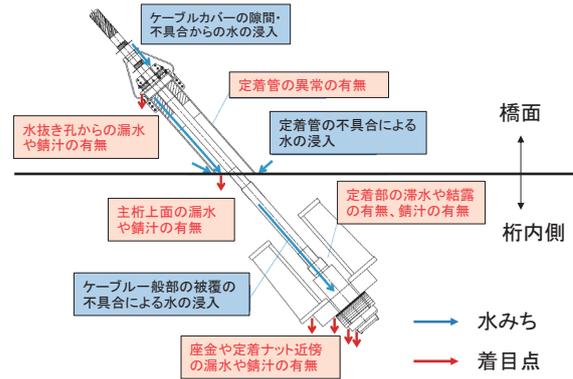
図-5 想定されるケーブル定着部の水みちと点検の着目点

ケーブル部材は、ケーブルとそれを主塔や主桁に定着する定着構造からなる。特に定着部は異常の見逃しのリスクが高い部位である。なぜなら、ケーブルの振動などによる応力集中が生じやすいだけでなく、下側の定着部は、ケーブルを伝って水分が集中しやすい一方で、定着部は定着具により覆われ、内部の状態を把握することが困難であったり、有用な非破壊検査技術も著者らが調べる範囲では報告がない。そこで、近接目視を行うことにし、それだけでなく、図-5に示すように、一般部の被覆の損傷から被覆内部のケーブルを伝って定着部に滞水が生じたり、定着部のケーブルカバーの不具合などで定着部内部に水が浸入したことを想定して定着部内部での水みちを検討し、本橋のケーブル定着部ならではの点検の着目点を分析したうえで点検を行うことにした。

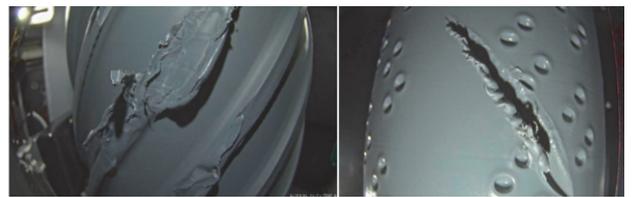
写真-7 ケーブル被覆の状態

本橋では、写真-7に示すように振動対策のためにケーブル被覆の表面にスパイラル形状とディンプル形状の加工がされたケーブルが混在している。点検支援技術性能カタログ<sup>9)</sup>では、ケーブルを登攀する能力についての試験は、表面が滑らかなケーブルでしか行われておらず、支援機器の供給者も、表面加工形状に応じた登攀性能についての情報を有していなかった。そこで、試行に先立って、登攀能力と画質の試験を行った。その結果、

(a) スパイラル形状 (b) ディンプル形状

試行において得られたケーブル被覆の画像の例を写真-7に示す。写真-7(a)では、スパイラル形状の被覆表面に傷が見える。ケーブル素線が暴露されている状態にはないこともわかる。軽微な穴があることも否定できないが、別途目視を行ったケーブル定着部では水の析出の可能性を示すような変状は見られなかった。写真-7(b)は、ディンプル形状の被覆の画像の例である。被覆表面に傷が見える。しかし、ディンプルのへこみ部分が陰になり、画像からは状態が確認できないので、別の方法で改めて確認を行うことが必要と考えられる。一つの方法だけで状態を把握することは困難な場合も生じること、また、支援機器の性能の標準試験方法として、ケーブル被覆の表面形状の違いも反映させるべきであることがわかった。
