## 谷埋め高盛土の地震時崩壊事例と耐震性照査手法

東 拓生・佐々木哲也・加藤俊二・佐々木直也

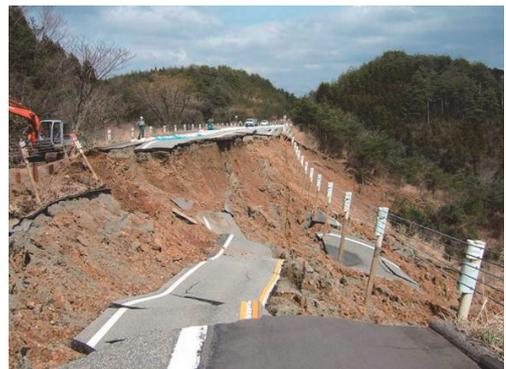
写真-1 のと里山海道の盛土崩壊<sup>2)</sup>  
（H19能登半島地震）

平成19年3月25日に発生した平成19年能登半島地震により、能登有料道路（現 のと里山海道）において大規模な盛土崩壊が11箇所が発生した。これにより柳田IC（石川県羽咋市柳田町）～穴水IC（石川県鳳珠郡穴水町上野）までの48.2kmが、応急復旧完了まで1か月間通行止めとなった。

大規模崩壊が発生した11か所は、いずれも谷地形を埋めた高さ16～36mの高盛土で、後背地及び周辺域から地表水・地下水が供給される集水地形上の盛土であった。被災規模は箇所によって異なるが、崩壊延長は30m～140m、崩壊高さは16m～36m、崩壊土量は5,600m<sup>3</sup>～39,700m<sup>3</sup>で

あった。地震直後の現地調査では、多くの大規模崩壊箇所で大規模な土砂が流出している状況が確認され、崩落土砂が最大で200m程度先まで到達していた箇所も見られた。

大規模崩壊が発生した箇所においては、長年にわたる盛土内への水の浸透により、盛土材が脆弱化するとともに、保水しやすい状態となり、常に盛土内水位が高い状態であったと考えられている。このような状態で強い地震動を受け、盛土内水位以深の盛土材の過剰間隙水圧の上昇、せん断抵抗の低下により、盛土に流動的な変形が生じ、大規模崩壊に至ったと考えられている。

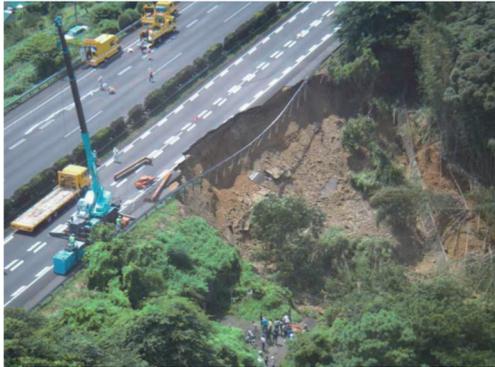
写真-2 東名高速道路牧之原SA付近の盛土崩壊<sup>3)</sup>

平成21年8月11日に発生した駿河湾を震源とする地震により、東名高速道路 191.6kp付近において上り線盛土のり面が延長約40mにわたって崩壊し、5日間の通行止めが発生した。

地震前日の8月10日から当日の11日にかけて平成21年台風9号が接近した影響もあり、NEXCOの牧之原観測点で前日10日2:00～9:00の間に連続降雨量55.5mm、11日1:00～地震発生後の7:00までに連続雨量25.5mm（地震発生の日5:07までは13mm）の降雨があった。

被災した区間は道路の横断面を見ると凸形状、縦断面を見ると凹形状の丘陵地の尾根を覆うように構築された（馬の背に鞍を乗せたような）高盛土であり、水が集まりやすい地形・地質条件であったことから、降雨時に盛土内の水位が上昇し

やすかったと考えられている。また、盛土下部に使用された盛土材の泥岩が、長年の水の作用により風化（スレーキング）し強度低下するとともに、透水性が低下していたものと推定されている。その結果、盛土内の地下水位が上昇し、今回の地震が誘因となり崩落が発生したものと推定されている。

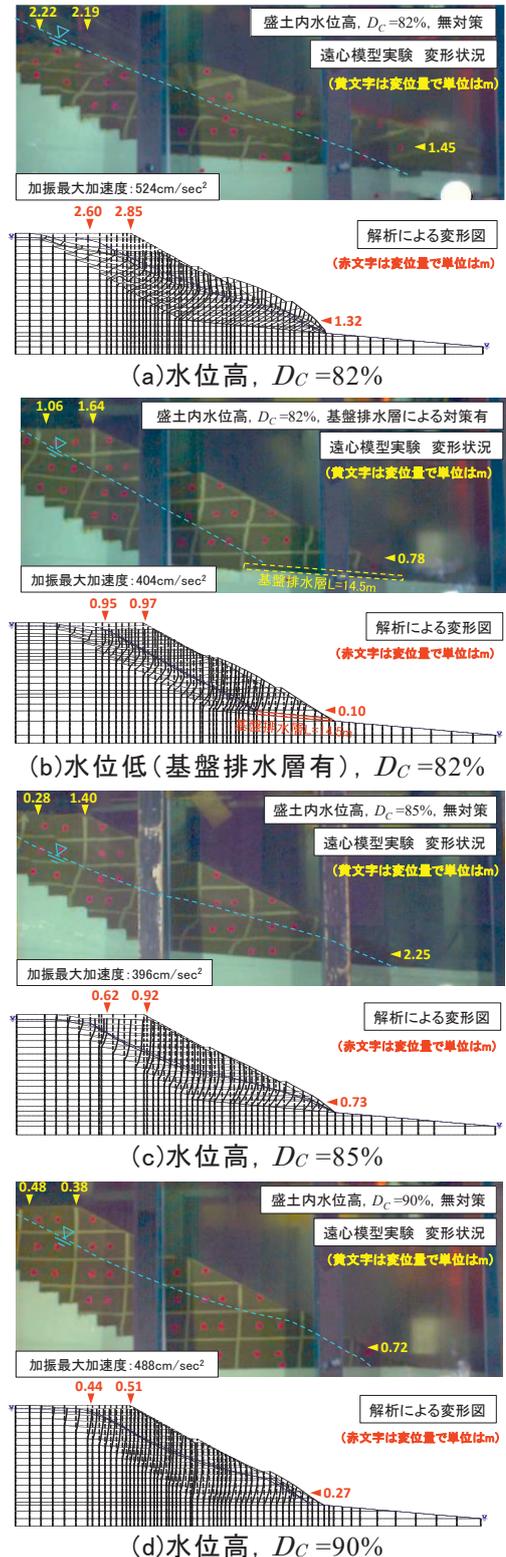
図-1に盛土内水位、盛土材料の締固め度  $D_c$  (以下「 $D_c$ 」と表記する。) の条件を変化させた遠心模型実験における変状の発生状況と、これらの実験を対象とした2次元変形解析「ALID」(以下「ALID」とする。) を用いた解析結果を示す。遠心模型実験は、盛土高さ15mの盛土を想定し、50Gの遠心力を作用させながら、盛土背面から盛土内に浸透水(粘度を50倍に調整したメチルセルローズ水溶液)を給水し、所定の盛土内水位に達した後に地震動(後述の図-1(b)と図-5(a)はレベル1地震動、図-2は関連する実験との整合を図るためレベル2地震動タイプIIの加速度を約1.2倍した波形、それ以外は当時使用していた加振装置の性能の制約からレベル2地震動タイプIIの加速度を約0.7倍した波形)による加振を行ったものである。またALIDは、地盤の液状化に伴う地盤変形を解析する手法である。地震時の地盤や盛土材料の剛性低下を考慮し動的な現象を静的な現象に置き換えた、比較的簡便な解析手法であり、地

図-1 盛土内水位、盛土材料の締固め度を変化させた遠心模型実験とその解析結果

実験結果から、いずれのケースにおいても盛土の変形は地下水位以下の盛土のせん断変形が卓越していることが分かる。

図-1(b)は、のり尻部に基盤排水層(L=14.5m)を設置し、法尻付近の水位を低下させた実験とその解析結果である。無対策の図-1(a)と比較すると、水位が高い(a)は天端から法肩の沈下量が2mを超えているが、水位を低下させた(b)は天端の沈下量が解析では1m以内に抑制されている。ただし、本実験で使用した盛土材料は、比較的透水性がよい砂質土であり、細粒分を多く含み、透水性が悪く保水しやすい盛土材料では排水対策の効果が限定的となることに注意が必要である。

また図-1(a), (c), (d)によれば、 $D_c$ が82%から85%及び90%になることで、盛土のせん断変形が抑制され、天端沈下量が大幅に抑制された。

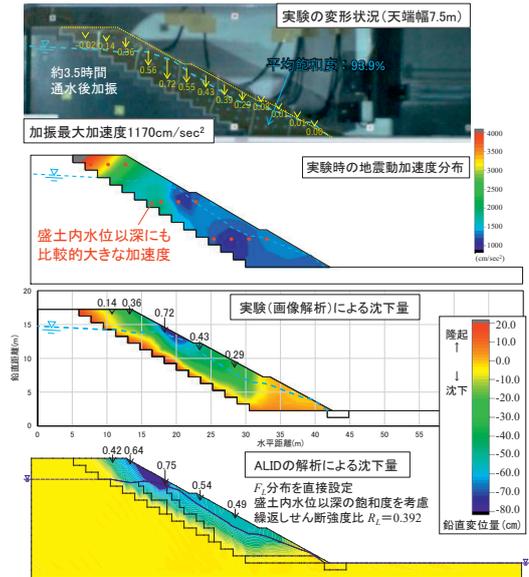
図-2に、地震時の盛土変状に及ぼす地形の影響を把握するため、盛土横断方向の幅（盛土幅）を1/2にした遠心模型実験と、これを対象とした解析の結果を示す。盛土幅が薄くなることで、盛土内水位がのり面表面近くまで上昇するとともに、のり肩直下の地山近傍で加速度応答が大きくなり、この実験の直後行った盛土幅の大きいケースよりも地震時の変形量が大きくなった<sup>7)</sup>。

図-2 盛土幅を1/2にした実験と解析結果

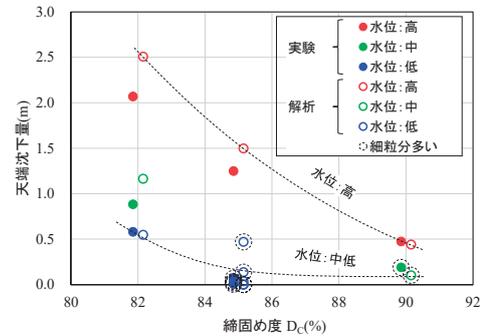
図-3及び図-4に、過年度実施した無対策の実験ケースの $D_c$ 、水位と天端沈下量の関係をALIDによる解析結果とともに示す。 $D_c$ に着目すると、 $D_c$ が低くなると沈下量が増大し、第1小段（下段）直下での水位と天端沈下量の関係をみると、水位が高いケースで変形量が大きく、 $D_c$ が低いケースで変形量が急増する傾向がある。

図-3 盛土材料の締固め度と天端沈下量の関係

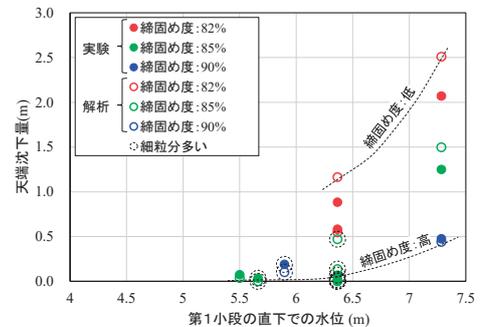
図-4 第一小段直下での水位と天端沈下量の関係

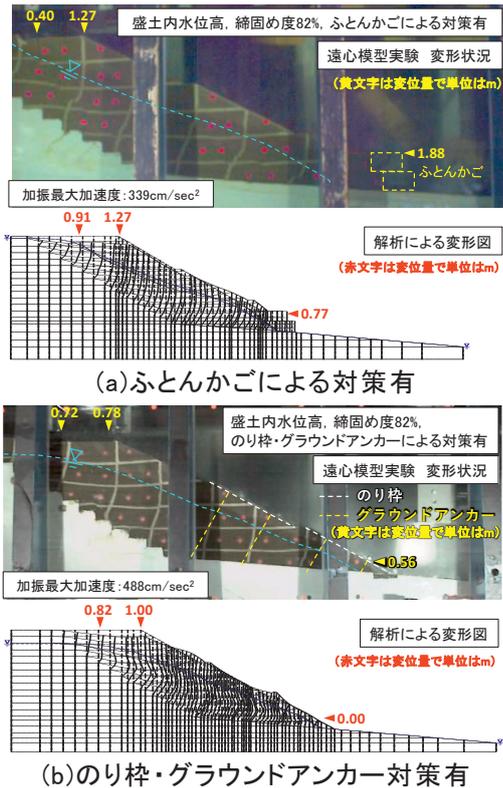
図-5に、谷埋め高盛土の地震時変状対策の効果を確認するための遠心模型実験とその解析結果を示す。図-5(a)は、ふとんかご（高さ1.5m、幅3m、2段）による対策を行った実験であり、図-1(a)と比較すると、天端沈下量とのり面のせり出し量が抑制されており変形量が抑えられている。また図-5(b)は、のり尻からのり面中腹まで、のり枠（実験模型はアクリル板t=3mm）とグラウンドアンカー（実験模型はφ0.7mmのワイヤー）による構造的な補強を行った実験であり、図-1(a)と比較すると、のり尻付近のせり出しが対策工により抑制されることで、天端からのり肩の沈下量も大幅に抑制されている。

図-5 対策有の場合の変形状況
