令和4年8月豪雨によって発生した 荒川流域の土砂流出状況と砂防施設効果

山路広明・梅田ハルミ

1. はじめに

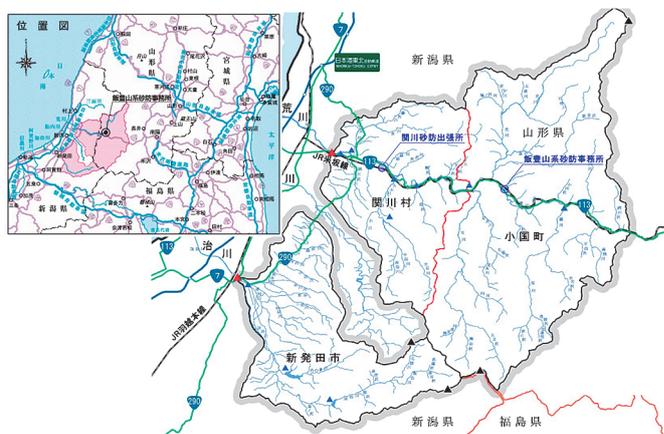
図-1 飯豊山系砂防事務所管内図

飯豊山系砂防事務所は、昭和42年羽越水害を契機とし、昭和44年に荒川砂防工事事務所として発足し、現在は一級水系荒川流域と二級水系加治川で直轄砂防事業を実施している。水系砂防（土砂・洪水氾濫対策）と土石流対策事業の二本柱で事業を推進しており、現在まで239基の砂防施設が整備されている。管内は山形県・新潟県に跨がり、北側には大朝日岳、南側には飯豊連峰などの山岳地帯を有し、豪雨のほか、高標高域での凍結・融解に起因した恒常的な土砂生産も生じている。また、日本海へ向けて流れる荒川によって、非常に急峻な地形が形成されている。荒川・加治

川の下流域に位置する楡形山脈は花崗岩地帯であり、断層活動により破碎・風化が進み、地質が脆弱化している。

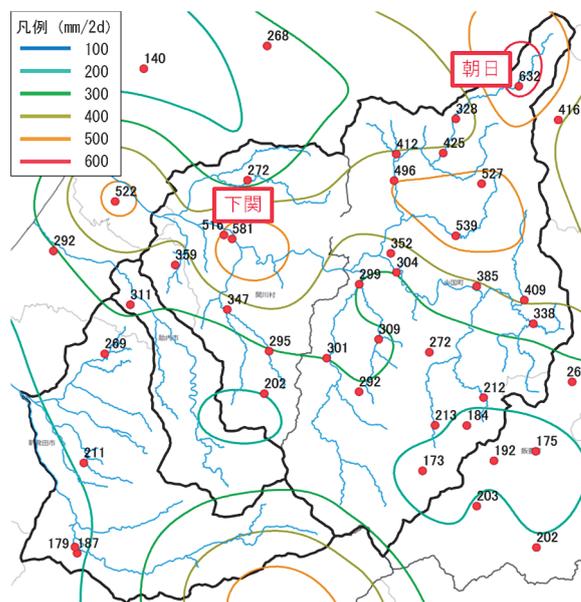
図-2 荒川流域の2日間雨量分布図
(令和4年8月3日1時～8月4日24時)

新潟県下越地方では、線状降水帯による非常に激しい雨が同じ場所で降り続いた。8月3日～8月4日にかけての2日間で、新潟県岩船郡関川村下関雨量観測所では581mm、荒川上流域の山形県西置賜郡小国町の朝日雨量観測所では632mmの降雨が観測された（図-2）。これらの降雨は、8月3日の7時頃を降り始めとして24時間程度の中に

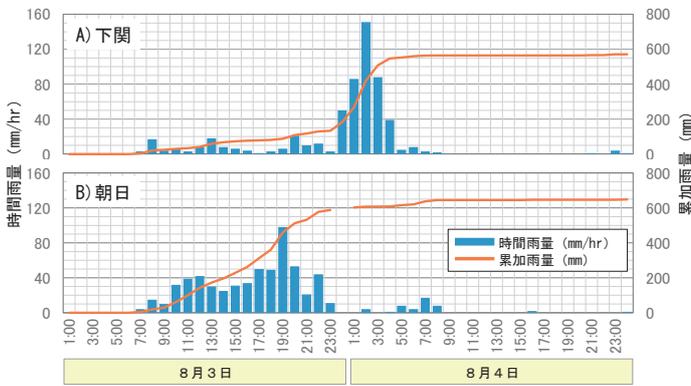
図-3 各雨量観測所の降雨状況

観測されたものであり、短時間に集中した降雨であったことがわかる（図-3AおよびB）。

また、関川村内で土石流が発生したと考えられる8月4日の1～2時には、1時間に148mmの猛烈な降雨となり最大時間雨量を記録している（図-3A）。本出水は、昭和42年羽越水害に匹敵、もしくはそれ以上の降雨であり、さらには羽越水害以降の最大規模の降雨となった。

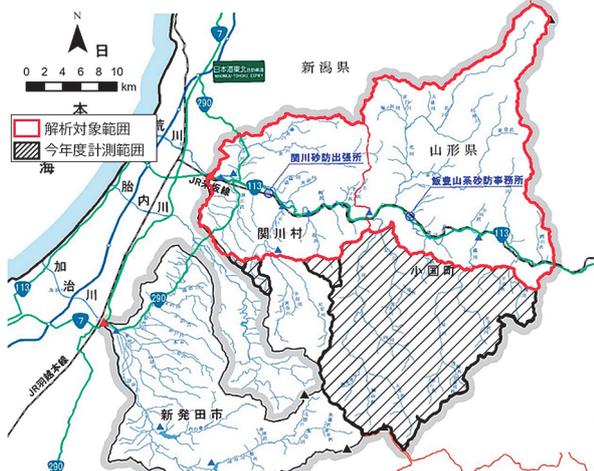
図-4 今回の計測データの範囲

出水後の航空レーザ測量は、新潟県側の荒川下流域では砂防管内全域をカバーしているが、荒川上流（山形県側）は今回の出水で降雨が著しかった荒川本川上流側（山形県西置賜郡小国町の北側の流域）を優先して実施しており、玉川流域と横川流域の一部は現在計測中である。本稿は、現在計測中の流域を除く顕著な降雨のあった荒川流域での比較である（図-4）。

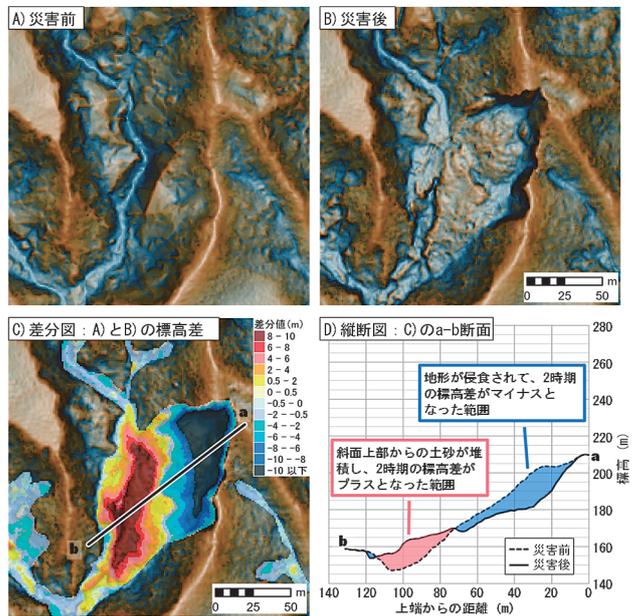
図-5 標高差分解析の概念図

の確認を行った。その上で、出水後のデータから出水前のデータを差し引き、2時期での標高差分解析を行った。差分値マイナスは、出水前に対して地形が侵食されたこと、差分値プラスは出水前に対して標高が高くなったこと（例えば、上流域からの土砂流出による土砂の堆積や河床上昇等）を示す（図-5CおよびD）。

2時期の航空レーザ計測データの差分により、計測時期の間の標高変化量が算出される。しかし、単純に差分処理を行うと、土砂移動に伴う地形の変化の他に、特に、植生が繁茂する箇所やオーバーハング地形・急崖地形等の場合、各データ間における点群の取得状況に違いが表れやすく、見かけ上の標高差異が生じやすい。そこで、出水前後の土砂移動量をより正確に把握するため、出水前後のオルソ画像および微地形判読表現図から土砂移動範囲を判読し、土砂移動量の算出範囲として設定した。

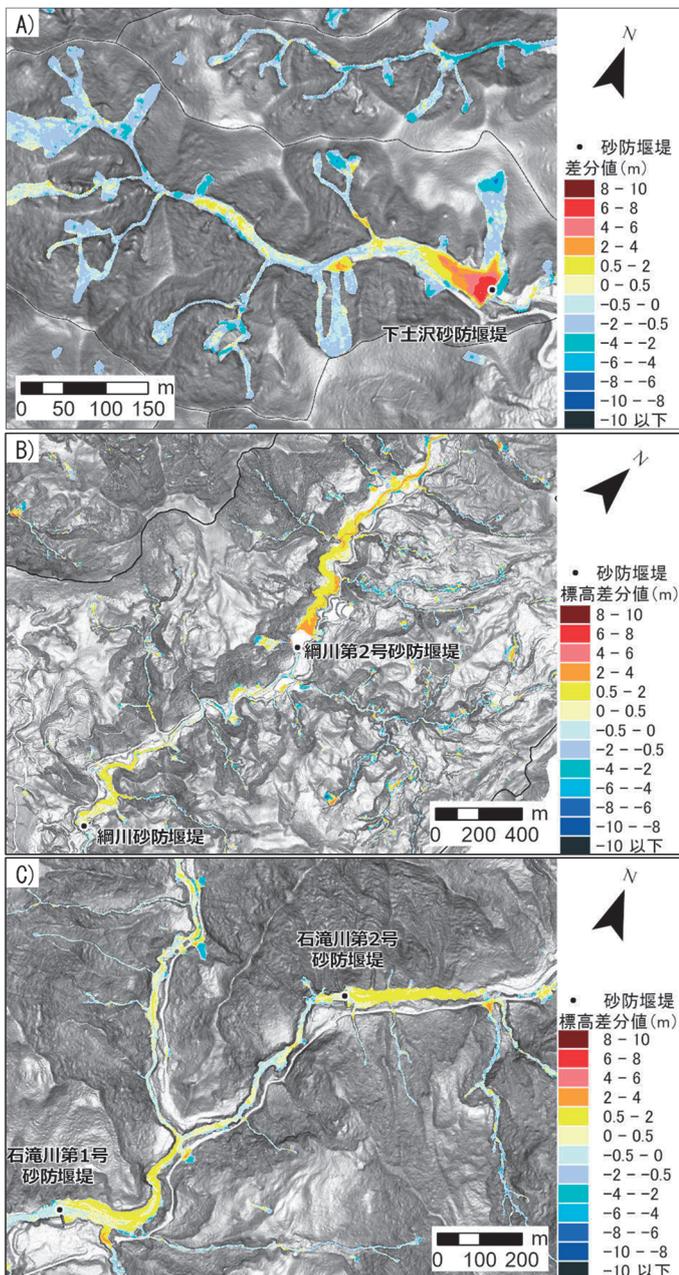
図-8 荒川流域における砂防堰堤の施設効果

今回の航空レーザ測量成果による2時期の差分解析によって、砂防施設において土砂が捕捉され、砂防堰堤下流や本川への土砂流出抑制効果が確認できる流域が多数存在した。これらの流域に配置される砂防施設では、被災直後のヘリ調査やUAV調査、地上点検からも土砂流出抑制効果が確認できている。ここでは顕著に土砂を捕捉したことが確認できた事例について紹介する。

たものの、土砂を捕捉し、下流側への流出を抑えていることが確認できる（図-8A）。

これまで顕著な土砂流出は確認されていなかった流域であるが、今回の調査により斜面崩落により大量の土砂が発生していることが確認される。下流では、平成4年完成の綱川第2号砂防堰堤が土砂を捕捉していることが確認できる（図-8B）。

比較的雨量が大きかった流域であり、上流域では比較的規模の大きい崩壊が発生している。上流域で生産された土砂は、下流の石滝川第1号砂防堰堤、石滝川第2号砂防堰堤によって土砂が捕捉されていることが確認できる（図-8C）。
