現地レポート：持続可能な社会に向けた下水道の進化の最前線

# 赤外線サーモグラフィによる下水道施設の機械・電気設備における状態監視保全への取り組み

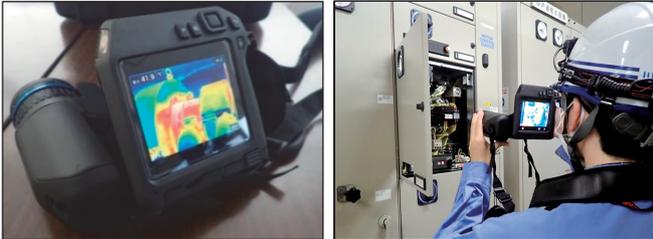
図-2 赤外線サーモグラフィカメラ

そこで、非破壊・非分解での診断が可能な「赤外線サーモグラフィ」による診断を試行的に導入することで、状態把握が困難な設備の診断や時間計画保全設備を状態監視保全へのシフトに向けた手法としての有効性を検証した（図-2）。

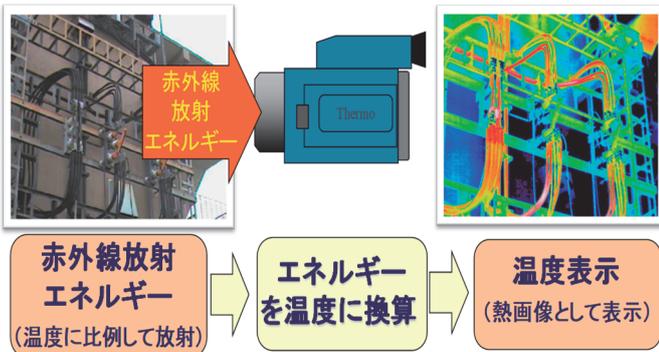
図-3 赤外線サーモグラフィの原理

赤外線サーモグラフィは、対象物から放出される赤外線放射エネルギーを検出し、見かけの温度に変換して、温度分布を画像表示する装置を用いて測定を行う。設備に劣化や不具合が起こると、その部分にエネルギーロス（損失）が生じ“熱”として現れるため、その熱を測定することにより設備の状態を推測する（図-3）。本診断の特徴は、設備の運転を停止することなく調査を実施し、状態把握が可能となるものである。

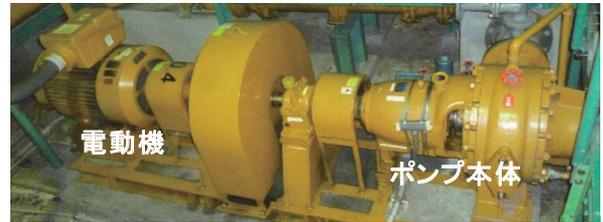
図-4 汚泥ポンプ設備

機械設備の診断結果では、「異常」と判定されたものはなかったが、汚泥ポンプ設備のポンプ本

体にて温度上昇値が「注意」値を確認した事例があった。この不適合（注意）に対しては、測定頻度を高くし監視を強化している（図-4,5）。

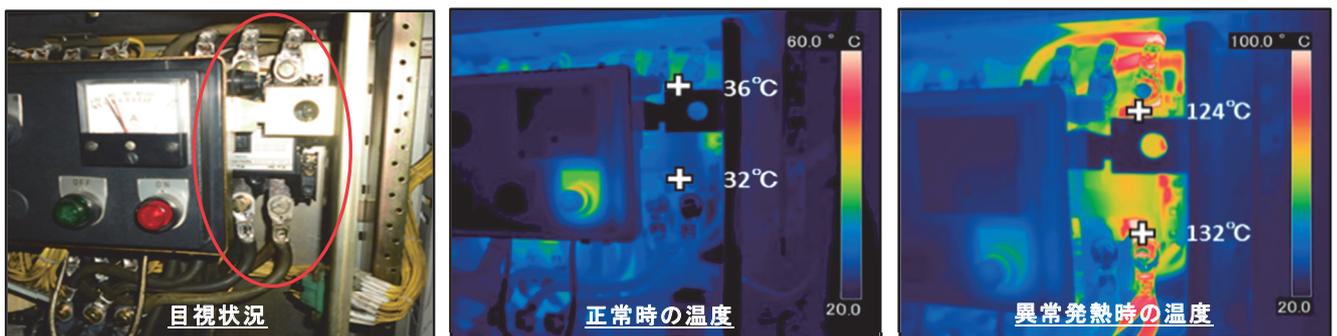
図-6 目視及び赤外線サーモグラフィ診断による異常発熱状況

電気設備の診断結果では、建築付帯コントロールセンタの電気室系統排気ファンにおいて、電磁開閉器（MC）主回路T相端子接続部に過大な発熱を確認した事例があった。当該箇所のJIS温度管理基準は、最高許容温度：100℃、温度上昇限度：60Kで、どちらも基準値を超えていたことから「異常」と判定し、メンテナンスを実施した。この状態を放置した場合、コントロールセンタの焼損及び負荷側電動機破損の危険性があった。

当該箇所の目視調査では、異常等が発生していることは分からないことから、今回の検証によって本診断手法の有効性が確認できた（図-6）。

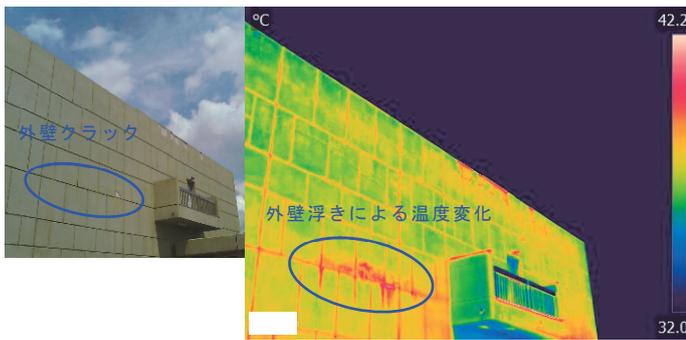
図-7 建築施設への活用例

また、土木・建築施設においても、不具合箇所には健全な箇所と比べ温度変化があることから、不具合の早期発見やリスク管理ができるよう本診断を順次試行し有効性を確認するとともに、本診断をより効果的に活用していけるよう、さらに取組みを進めたいと考えている（図-7,8）。
