海岸を歩いて侵食原因を探る

宇多高明* 三波俊郎** 石川仁憲***

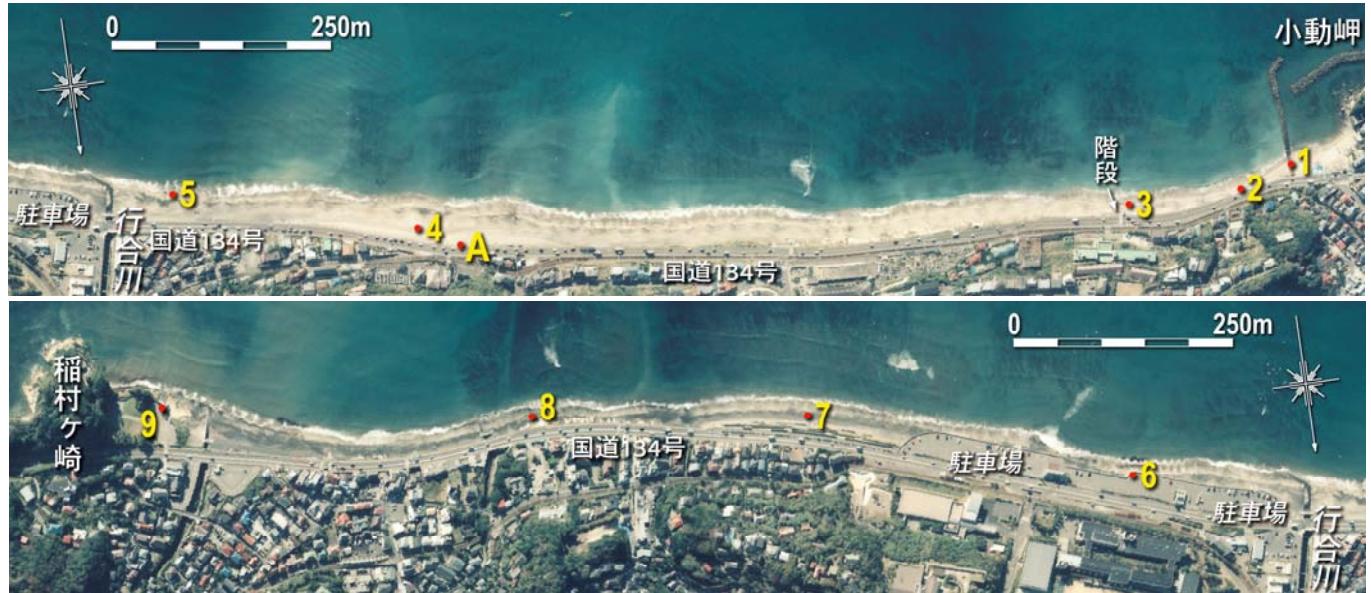
図-2 現地写真撮影地点 (2007年11月21日撮影、神奈川県)

海岸の現象を調べる際には、自分が海岸全体の中でどこに立つかを常に認識しなければならない。これには空中写真で全体像を把握することが役に立つ。図-1の空中写真に示すように、七里ヶ浜は西を小動岬、東を稻村ヶ崎に区切られた延長2.8kmのポケットビーチである。海岸線は緩く湾曲しており、小動岬の西1.4kmに流入する行合川付近を境として、行合川から小動岬まではやや凹状であり、行合川から稻村ヶ崎間はやや凸状の海岸線形状を有する。東端の稻村ヶ崎には海水浴場があったが、近年では侵食が進み海水浴場は閉鎖された。しかし侵食原因についてはよく分かっていない。このことから、2008年10月13日、海岸を歩きながら観察した。図-2には行合川を境に七里ヶ浜全域を拡大して示すとともに、次節で述べる現地写真の撮影地点を番号で示す。
