神取橋の補修塗装に関する調査検討

若山昌彦* 斎藤一彦** 安波博道*** 中島和俊****

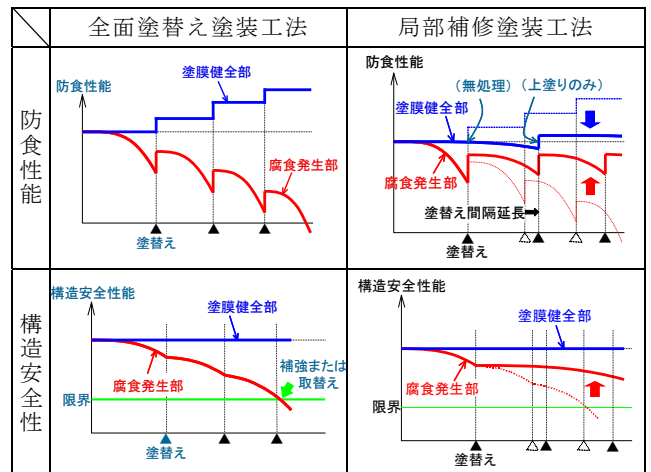
図-1 塗装仕様の比較

ここで、局所的に腐食損傷が生じた橋梁に、上記による全面塗替え塗装工法および局部補修塗装工法を適用した場合の性能曲線（防食性能および構造安全性）を図-1に示す。

全面塗替え塗装工法では、腐食発生部に十分な素地調整が行われなため、塗替えによっても防食性能は回復せず、早期に腐食が再発し、いずれ

構造安全性に支障を来すこととなる。また、塗膜健全部に対しても新たに塗膜を塗重ねることから、防食性能の観点からは余計な投資となる。一方、局部補修塗装工法では、腐食発生部に対して適切な素地調整程度1種（ブラストによる、ISO Sa2 1/2）を確保することによって、必要な防食性能を回復させ、構造安全性の低下を極力抑えることができる。また、塗膜健全部に対して無処理とすることで、必要な防食性能を確保しつつ、コストの上昇を抑えることが可能となる。

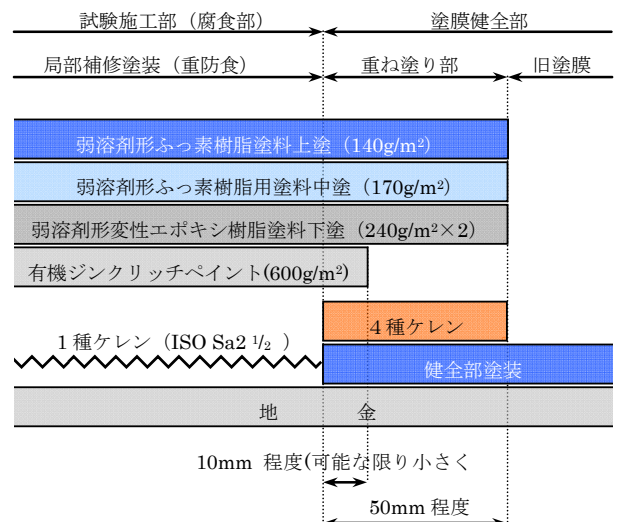
図-2 局部補修塗装工法の概要

局部補修塗装工法の構成、および塗膜健全部との境界部概念を図-2に示す。

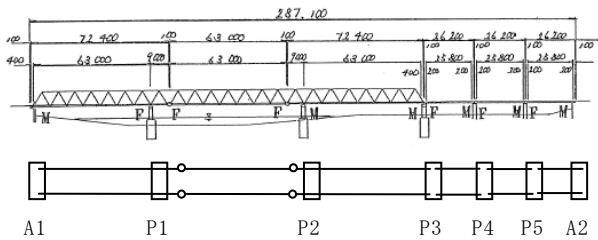
図-3 橋梁一般図

今回の調査検討で対象とした神取橋は、写真-1 および図-3に示す、1965年に建設された3径間連続下路式トラス橋+3連単純合成鉄桁橋であり、前回の塗装は1990年11月に行われている。(3種ケレン+鉛系さび止めペイント+長油性フタル酸樹脂塗料中塗・上塗、全面塗替え塗装工法)

前回塗替えから約18年が経過した現在、部材一般部の塗膜は劣化し、形状が入り組んだトラス橋格点部や桁端部においては、局所的に腐食損傷が発生している状況である。

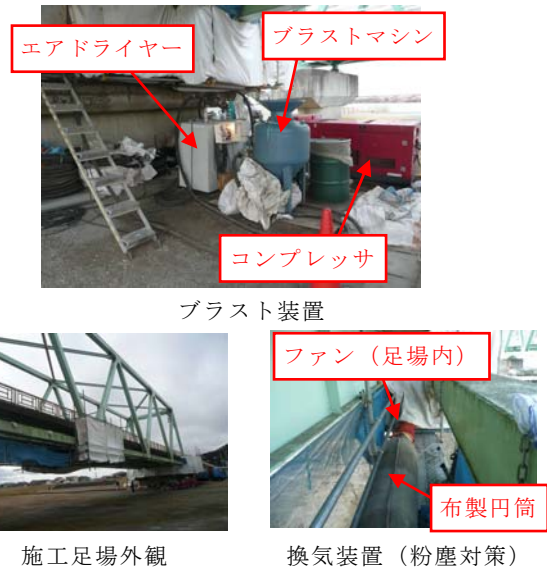
写真-5 使用資機材

使用したブラストマシンや施工足場、粉塵対策
の概要を写真-5に示す。本試験施工では足場外へ
の粉塵吐出は無く、周辺環境に対する影響は軽微
であると言える。
