トラス橋床版埋設鋼部材腐食調査への超音波探傷法の適用

小林章宏* 中野正則** 安波博道*** 市川和臣**** 中島和俊*****

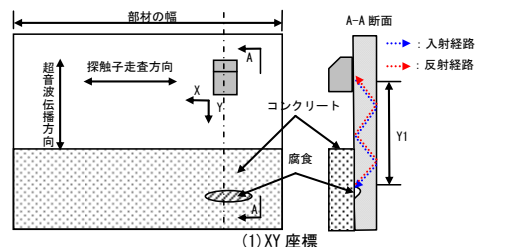
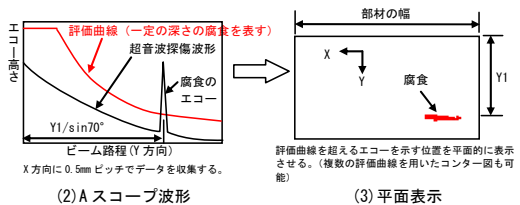
図-3 装置概要

装置の概要を図-3に示す。探触子を水平に移動させながら連続的に探傷を行うことにより、設定した基準（評価曲線）を超えるエコー（腐食）位置を平面的に表示させることができる。

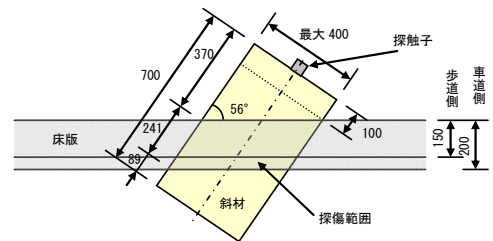
図-5 探傷範囲と斜材寸法の関係

- ①部材の傾斜に関わらず探触子の走査方向は、常に部材軸直角方向とする（写真-3参照）。
- ②探触子に近い距離では腐食を検出できないエリアが存在するため、地際から最低100mm離れた位置から測定する（図-5参照）。

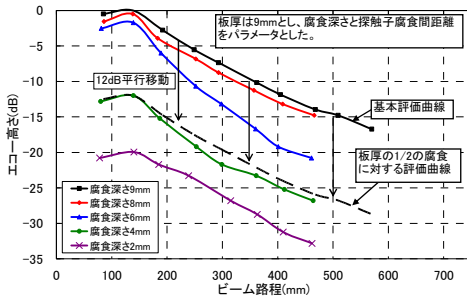
図-7 腐食深さの影響

図-7に基本評価曲線、基本評価曲線と同じ板厚で腐食深さを変化させた結果を併せて示す。腐食深さが板厚の約半分の場合（板厚9mmに対して4mmの腐食）は基本評価曲線に対してエコー高

さが12dB強低くなっていることから、板厚の半分の腐食を検知する探傷感度として、基本評価曲線を下に12dB移動させ、感度を12dB上げた評価曲線を用いる。
