津波越流による堤防背後における大溝の形成と 堤防裏のりの吸出し破壊

宇多高明* 酒井和也** 三波俊郎***

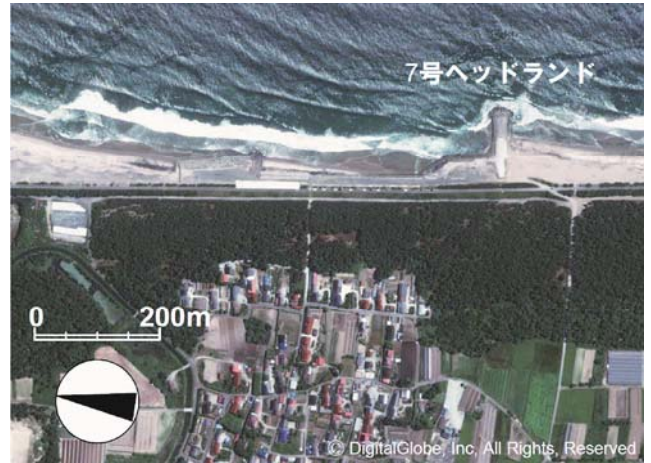
図-1 宮城県山元海岸の調査区域
(2010年8月撮影)

山元海岸の7号ヘッドランド（HL）周辺は、図-1に示すように津波襲来前、背後に幅約200mの保安林を有し、直線状に伸びた海岸堤防により防護されていた。それが津波襲来後2日の画像（図-2）では、各所で破堤が起こると同時に、堤防のすぐ陸側には連続的な溝が形成された。また、この溝の陸側では津波の戻り流れによると見られる複雑な形状の縦方向の溝が多数残された。襲来した津波の遡上高は当地の南約6.5kmでの測定によればT.P. 19.5 mであり¹⁾、これは堤防高T.P.6.5 mの3倍もの高さであった。

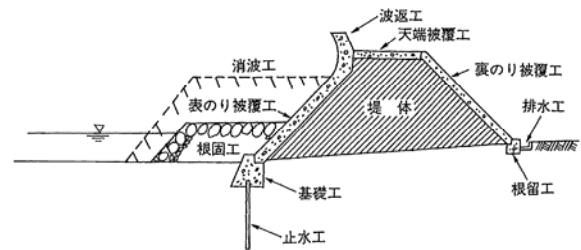
図-4 海岸堤防の概念図（出典：「海岸保全施設の技術上の基準・同解説」pp.3～19）

- (1) 天端のアスファルト舗装面は、津波が天端をただ単に越える状況では被災を免れる。しかし他の事例でも考慮すると、堤防背後に敷かれたアスファルト舗装に津波が段落ち流れとなって落ち込む場合、または裏込め土砂が流出して陥没が起こる条件では容易に破壊される。
 - (2) 海岸堤防の表のりと裏のりの被災状況を比較すると、表のりはほぼ原形を保ったが、裏のりでは著しい被災が見られた。津波の堤防越流に伴い、7号ヘッドランドの裏のりの陸側に幅約30mの深掘れが生じ、裏のりの基部から吸出しを受けたことがこの原因と推定される。また、堤防背後に形成された溝の幅は、津波の高さ約20mの1.5倍程度であった。
 - (3) 表のり面では止水工など洗掘防止策が取られているのに対し、裏のりではこのような対策が取られていないことが被災の主要因と考えられる。
 - (4) 山元海岸は津波以前に著しく侵食され、前浜もほとんどなく護岸と消波ブロックが波に曝されていた。そのような場所では破堤が著しかった。
 - (5) 破堤に伴い開口部が形成されると、開口部を経由した海浜土砂の陸側への移動が生じ、海浜部では侵食が進む。いったん陸側に運び込まれ、堤防背後に堆積した砂は海浜部に戻ることはない、その分海浜土砂の損失原因となった。
- 「海岸保全施設の技術上の基準・同解説」のp.3-19には図-4に示す海岸堤防の一般的断面形が示されている。堤防の表のりの基部には止水工が施され

ているが、裏のりには小規模な根留工と、その背後に小規模な排水路が伸びるのみである。このような形式の海岸堤防では外力は主に表のり面に作用し、表のり面は洗掘を受ける可能性があることから止水工が施されることになっている。また、堤防の天端への越波がある場合には、天端の水たたきと裏のり面はコンクリートで被覆することによって越波に耐えられる構造となっている。しかし堤防の裏のりの先に写真-12に示すような大規模な洗掘穴が形成されることは前提としていない。このため規模の大きな溝が背後地にできる場合を考えると、堤体基部の土砂が流出し、ひき続いて堤体の裏込め土砂も流出し、それが裏のり被覆工の破壊に繋がったと考えられる。裏のり被覆工の破壊を阻止するには、少なくとも表のりの基礎と同様の基礎工と止水工が必要と考えられるが、そのような構造となっていなかったため各地で同じパターンで海岸堤防の破壊が起きたと考えられる。
