2011年大津波の災害と被災を免れた神社

宇多高明* 三波俊郎** 星上幸良*** 酒井和也****

Damage due to the 2011 great TSUNAMI and shrines escaped from being damaged.

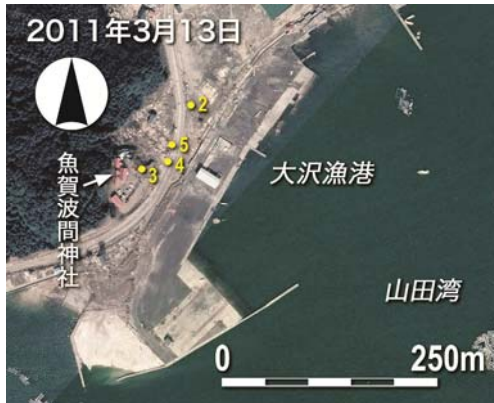
図-1 大沢地区の空撮画像(2011年3月13日国土地理院撮影)

山田湾は重茂半島を挟んで宮古湾と対称的位置にある湾で、湾はほぼ北東方向に開いている。対象地域の大沢漁港は湾の北岸に位置している。図-1は、2011年3月13日撮影の大沢漁港周辺の空撮画像を示す。東側正面に大沢漁港を望む区域が調査対象地域である。図中の番号は写真撮影地点番

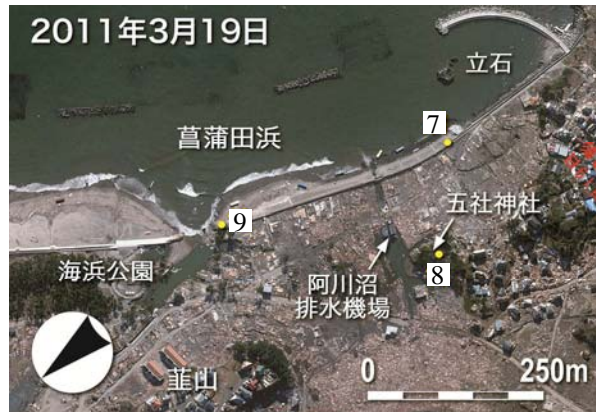
図-6 菖蒲田浜の空撮画像 (2011年3月19日国土地理院撮影)

仙台湾沿岸は、相馬港から仙台港まで約48kmにわたり緩く湾曲した海岸線を有しているが、菖蒲田浜はその北端に位置する。この海浜は仙台市近郊の海水浴場として有名で、多くの人々に利用されてきた海岸である。大津波によりこの海岸でも大きな被害が出た。図-6は2011年3月19日撮影の空撮画像を示す。対象地は南端を菖蒲田漁港の防波堤により、また北端を高山の岬により挟まれた長さ約1.7kmのポケットビーチである。菖蒲田浜には長さ約100mの離岸堤が2基、それらの開口部と北離岸堤の北側には人工リーフが設置されており、その背後で舌状砂州の形成が見られた。津波襲来直後には、菖蒲田浜の葦山の集落前面で破堤が起き、堤防の背後地が斜め楔状に大きく侵食された。一方、五社神社は、その周辺がほぼ全壊状態にあったのに対し孤立した丘の上に建っていたため被害を免れた。図-7は、海岸堤防上から北向きに望んだものであるが、遠方には孤立した丘が見え、そこには松林が残されていた。五社神

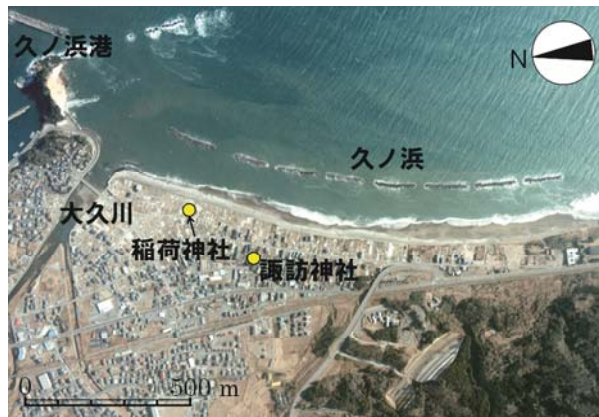
図-10 福島県久ノ浜海岸の空中写真（2012年1月撮影）

図-10は、2011年3月18日に撮影された久ノ浜周辺の衛星画像を示す。久ノ浜は福島県南部に位置し、北側を久ノ浜港によりまた南側を四倉漁港に挟まれた長さ約3kmのポケットビーチである。海岸線のうち、南側半分は波立海岸、北側半分が久ノ浜と呼ばれている。図-10によると、久ノ浜では北端部に流入する大久川が造ったかなり広い沖積低地がある。住宅地はこの低地の海側に集中していたが、この付近の標高が相対的に低かったため津波により大きな被害が出た。久ノ浜の沖合には8基の離岸堤が設置されており、南側4基の離岸堤背後では舌状砂州の発達が良いが、北側の離岸堤では舌状砂州の発達が悪くなり、堤防前面には前浜がほとんど存在しない。この位置は、著しい被害が出た大久川河口右岸近傍地区とほぼ重
