局部腐食が生じた堀切大橋の構造安全性に関する調査検討

愛媛県が管理する一般国道197号堀切大橋は、佐田岬半島の中間に位置し、瀬戸内海岸と太平洋岸とを結ぶ切通し上に架けられた鋼上路式ローゼ橋である。本橋は、南北両方向からの潮風が常に吹き抜けるため、非常に厳しい腐食環境下に置かれている。(図-1,2、写真-1参照)

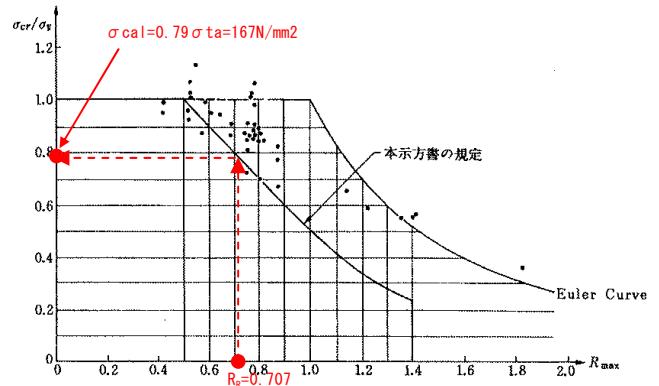
図-7 道示II図-解4.2.4 基準耐荷力曲線

本検討では、腐食有りの時の最大ひずみ($2\epsilon_y$)をもとに、以下に示すように、道示II図-解4.2.4(図-7)に示す基準耐荷力曲線に照合して、 σ_{cal} を求めることとした。

なお、本FEM解析で得られた耐力(最大荷重値)は、初期不整や縦リブによる偏心の影響を考慮した耐力であり、この値を真の耐力とみなすことも考えられた。しかしながら、初期不整の設定方法や残留応力の影響等、本解析方法だけでは評価しきれない不確定な要因が他にも存在するため、安全側の判断として、図-7に示す道示の基準耐荷力曲線により定義される耐力の低減率を考慮した。

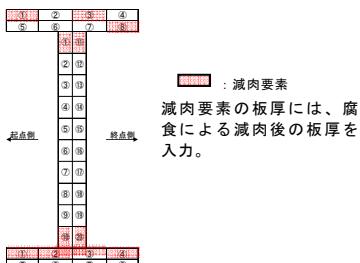
図-10 下弦横桁の腐食減肉を考慮したファイバー要素モデル

腐食が生じた下弦横桁フランジがL2地震時において部分的に降伏するという過年度照査の結果を受け、その応力の発生状況を確認すると同時に、全体構造系の安定性を確認するため、以下に示すファイバー要素を用いた時刻歴応答解析を行った。図-10、図-11に腐食部をモデル化したファイバー要素と全体解析モデルを示す。解析は比較のため腐食有りと無しの両方について行った。

腐食無しと比較すると塑性領域は全く拡大していないことが分かった。このことから下弦横桁は、L2地震時において全体構造系の安定性には無関係であり、したがって同腐食部が部分的に降伏しても問題ないことを確認した。
