インド洋に位置するMauritiusの海岸踏査

宇多高明* 酒井和也**

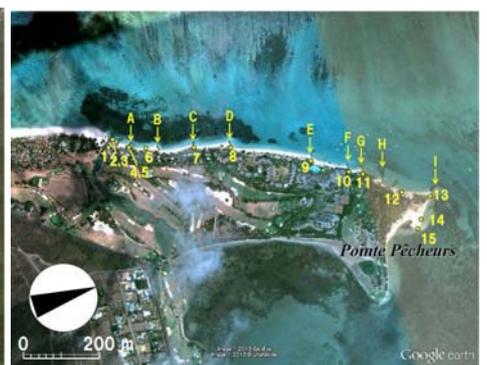
図-3 Pointe Pecheursまで伸びた海岸線および写真撮影地点

現地踏査区間は、図-2に示すように北端部のPointe Pecheurs周辺である。図-3にはこの区域の拡大衛星画像を示す。この半島は、地形的に見ると北向きの沿岸漂砂が半島の北端から離れつつ堆積し、そこに砂嘴として伸びたものである。このため、半島は砂で構成された平坦地であり、そこはゴルフ場を備えたリゾート施設として利用されていた。図-3には以下に示す写真撮影地点番号を示す。踏査は南端にあって半島東側のラグーンとリーフとを結ぶ水路（航路）への堆砂を防止するためのjetty近傍から開始し、海岸線に沿って北向きに移動しつつ海岸状況を調べた。この間の海岸線には、南端の突堤Aから突堤Iまで11基の突堤が設置されている。また、これらの突堤を境に南北両側の汀線位置に段差が付いており、北側の汀線が後退していることから、対象地域では北向きの沿岸漂砂が卓越していることが明らかである。また、半島先端部にはラグーン側へと湾曲した小規模な砂嘴が現在でも発達しているのが見てとれる。同様に、その東側には約160mの突出した砂嘴の名残（ゴルフ場のため地形改変が行われている）が見られる。このように半島の北端に砂

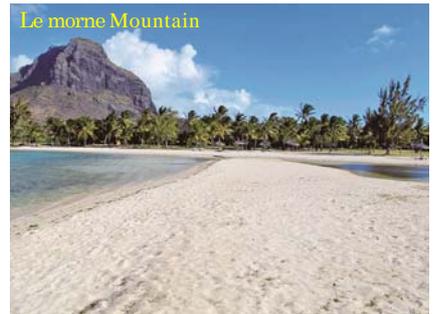
写真-15 砂州上からLe morne山を南東方向に望む浜

の砂嘴が発達したと考えられる。写真-15は、砂州上から南東方向にLe morne山を望むものであり、急峻な火山であった。
