青森県開運橋における合理的な耐震補強法

工藤一彦* 中野正則** 安波博道*** 中島和俊****

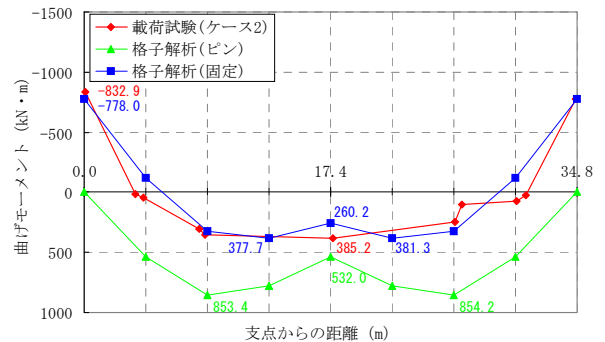
図-2 G3桁曲げモーメント図（ケース2）

挙動を示している。図-2に示したトラック載荷試験の結果（赤線）と両端の支承を固定とした格子解析（青線）は良く一致している。

また、支承付近で計測された上下フランジのひずみは、主桁を完全合成と見なした場合のひずみ分布に概ね合致し、負の曲げモーメントが生じる範囲においても合成桁として挙動していることが確認された。

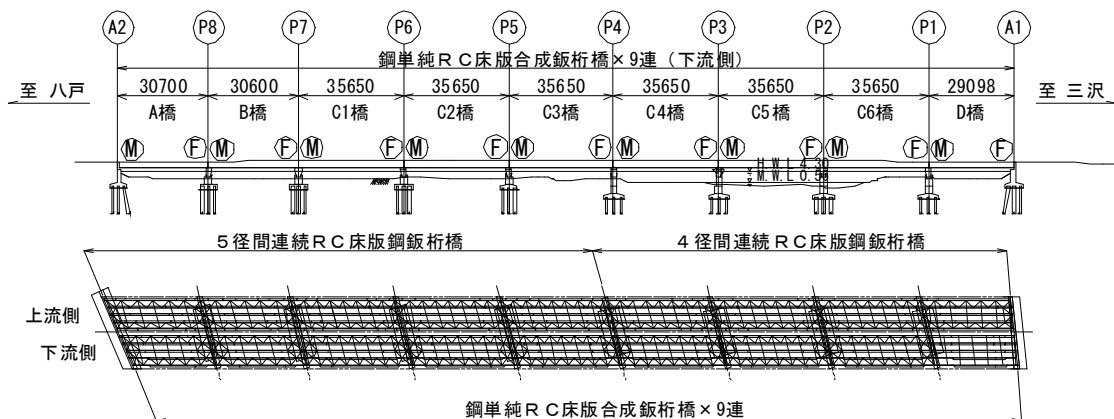
図-1 橋梁一般図

開運橋は、青森県の奥入瀬川河口から約700m上流に建設された橋梁である。本橋は下部工を共有する上流側上部工と下流側上部工に分けられ、下流側は1979年建設の鋼単純合成鉄桁橋9連、上流側は1996年建設の5径間+4径間連続非合成鉄桁橋（橋長304m、代表支間長34.8m）と異なる構造形式が採用されている。図-1に構造一般図を示す。下流側上部工では、建設時から塗替え塗装が行われなかったことに起因する異常腐食が見られた。このため、平成21年度には、腐食調査およびトラック載荷試験を基に構造安全性の照査を行った¹⁾。トラック載荷試験の結果、下流側上部工は単純桁として建設されたが、実際には連続桁としての挙動を示していることが明らかとなった。

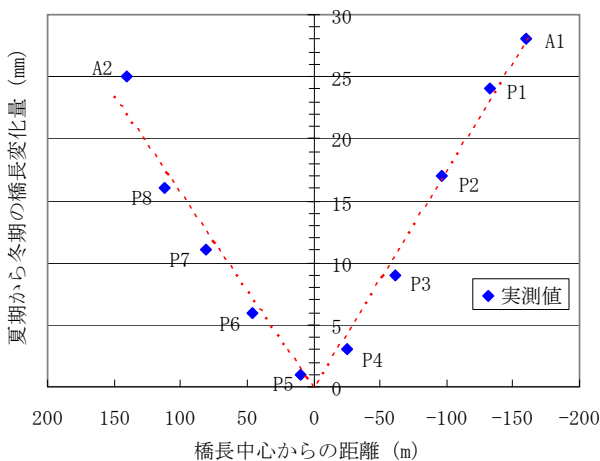
図-4 各橋脚上の橋長変化量

光波測距儀を用いた橋長測定結果(図-3)では、温度変化に対してP5橋脚付近を不動点とした一体挙動を示していることが判明した。図-4に橋長中心を基点とした各支点の移動量を示す。移動量は距離比例による推定(赤点線)に等しく、全9径間一体となって挙動し、特定の橋台・橋脚が特異な挙動を示しているものではないことがわかる。

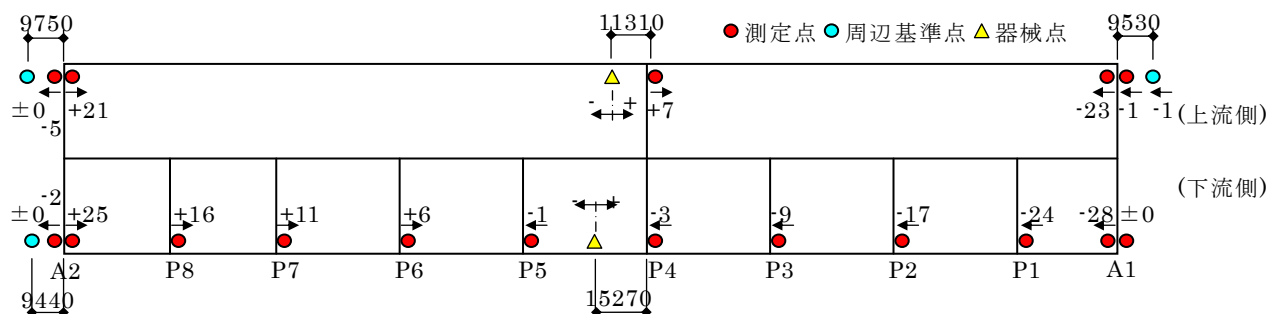
図-3 橋長測定結果

これらの結果から、下流側上部工は建設時に想定した可動支承-固定支承からなる単純桁の変形挙動を示さず、全9径間が一体として挙動する連続桁性状を示しているものと考えられる。

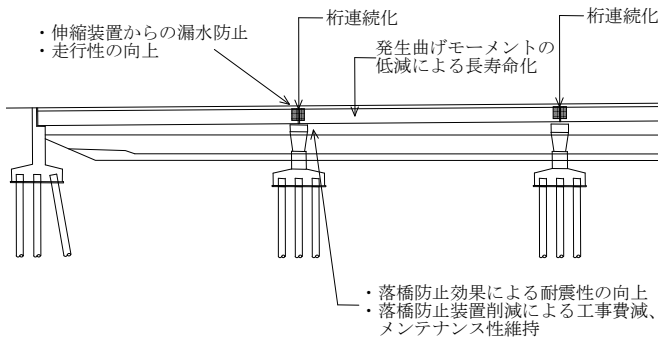
図-5 連続化によるメリット

前項までの調査で明らかとなったように、本橋は現時点で連続桁性状を示し、それによる悪影響（負曲げ部の床版コンクリート損傷や隣接する支承の損傷）が見られていない。本橋のような複数の単純桁では、この場合、単純桁同士をPCケーブルによって相互連結するよりも、主桁を連続化するほうが有利だと考えられる。連続化による主なメリットとして、次の点が挙げられる（図-5）。

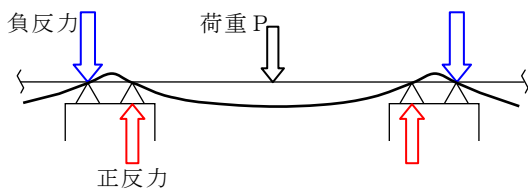
図-6 支承に生じる負反力イメージ

一般に、中間支点上に既存の2つの支承を残したまま連続化すると、支承間のごく短い支間によりてこ作用が生じ、過大な負反力の発生が懸念される（図-6）。

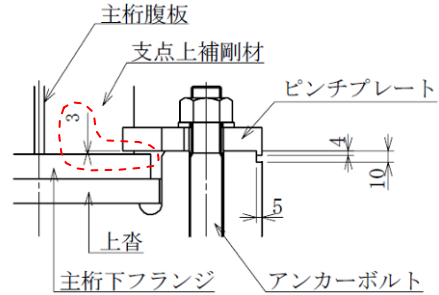
図-7 浮上り防止装置；（一社）支承協会HPより

一方、本橋では連続桁性状を示している現時点において、現状の支承に負反力による損傷も見られず、機能上問題となっていない。使用された線支承の浮上り防止装置に設けられた僅かな隙間（実測5mm）により浮上り変形が吸収されたことが主な要因だと考えられる。図-7に一般的な線支承の浮上り防止装置構造図を、写真-3に本橋の支承での実測状況を示す。

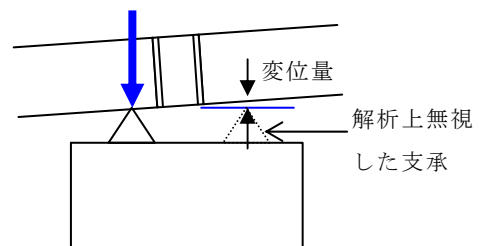
図-8 隣接支承位置の活荷重変位量

ここでは、主桁を連続化させることにより隣接支承に生じる浮上り変形が、上図のギャップ範囲内に収まるものかを平面格子解析により確認した。平面格子解析では、隣接する支承のうち片方を解析上存在しないものとして扱い、同部位に生じる活荷重による変位量を算定した（図-8、表-3）。

表-3のように、活荷重による隣接支承位置の変位量は最大0.8mm程度であり、5mmのギャップに対して十分小さいことがわかった。

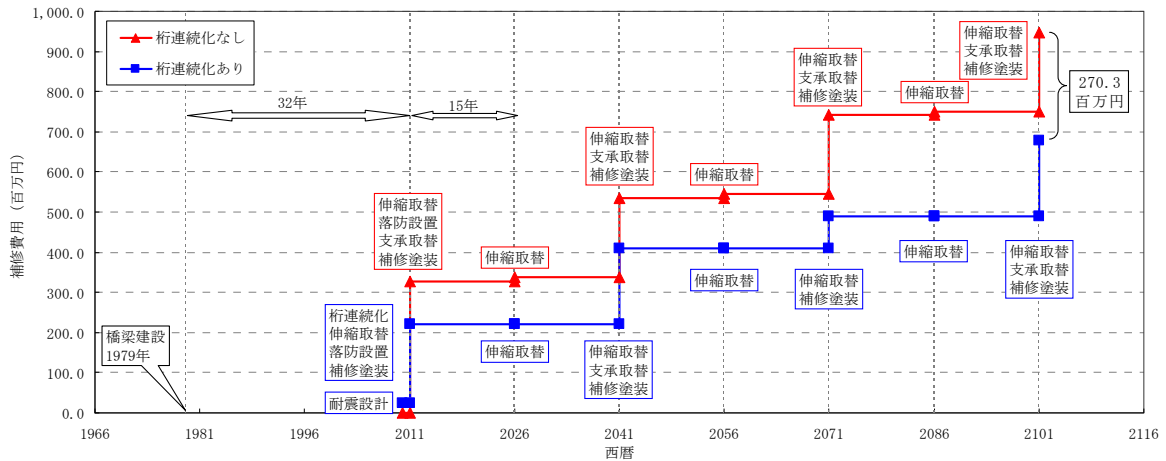
図-9 維持管理コストの試算結果

連続桁化による耐震補強の結果、予定されていた単純桁のままの耐震補強に比べ、耐震性能のみならず経済性、維持管理性も向上することが見込まれる。これらを集計し、現時点から100年後までの維持管理コストを試算した(図-9)。この結果、初期コストにおいて単純桁構造で3.3億円要するところ、連続桁化により2.2億円まで削減し約1.1億円の削減を果たした。100年後においてはこの差が更に開き、約2.7億円の削減効果を見込んでいる。
