アルカリシリカ反応で損傷した道路橋床版 —橋梁インフラの維持補修事例の紹介—

調査を実施した橋梁は福井県の九頭竜湖畔に架かる「向東洞橋」で、昭和42年に建設され2連の単純桁からなる鋼合成桁橋である。福井と岐阜を結ぶ国道158号に架かる2車線の橋梁であるが、大型車の日交通量は両方向で600台程度であり、大型車交通量としては少ない。本橋は2連のうちの1連は過去に床版を取り換えているため、今回の調査対象は建設以来約45年供用されてきた残りの1連（支間35.3m）とした。

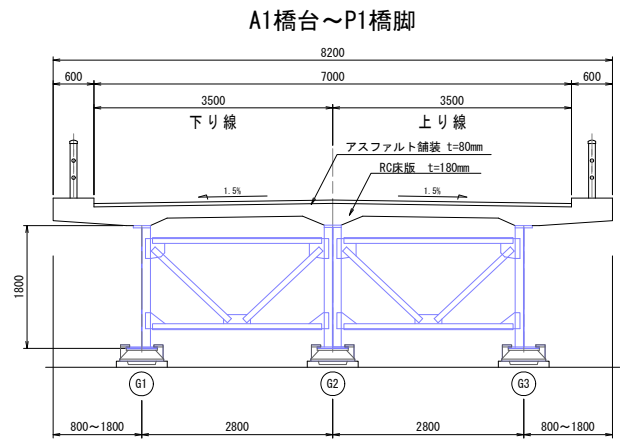
図-1 上部構造断面図

そのRC床版は床版厚の不足が指摘されているいわゆる39床版（昭和39年の道路橋示方書によって設計された床版）で、3本の主桁（桁間2.8m）で支持された構造で、その厚さは18cmであり、下面が鋼板接着工法で補修されている。地覆と高欄は比較的新しく、地覆幅は設計当時の標準の40cmから60cmに変更されている。したがって、今回、地覆コンクリートは調査対象としていない。橋梁断面を図-1に示す。床版の取替え工事は現橋の横に仮設橋

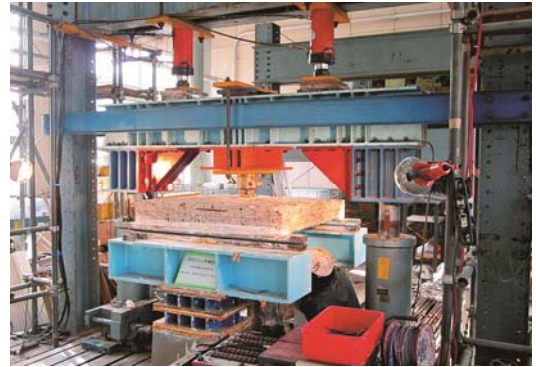
写真-7 押し抜きせん断試験の載荷方法

比較的健全と思われる床版部分(1.2m×1.2m)を現場の床版から切出し、2辺支持(支間1.0m)、100×100mmの載荷板を支間中央に設置し、押し抜きせん断試験を行った。載荷の様子を写真-7に示す。また、載荷試験の結果を図-2に示す。図中の凡例にある健全(青線)とは、比較のためコンクリートの設計強度30N/mm²、フック筋での定着を行っ

た厚さ16cmの同じ大きさの比較試験体の結果である。なお、切出した床版の床版厚は18cmであった。最大耐荷力は健全供試体では青、切出した床版は緑(図のNo.5)、橙(同No.4)、赤(同No.2)で、それぞれ、330、174.6、166.8、134.6 kNであった。

今回の切出し床版は健全供試体のせん断耐力の半分にも達せず、せん断耐力はきわめて低い値を示した。そのせん断耐荷力の大きさは現行の道路橋示方書の輪荷重（100kN）に最大衝撃（0.4）を考慮した程度であり、安全に対する余裕がほとんどないレベルであった。載荷面積が輪荷重の大きさに比して小さいことや、実際には接着鋼板による荷重分散効果が期待できるなど、安全に対する多少の余力があったと考えられるが、床版コンクリートの耐力は大きく損なわれていた。切出し床版が比較的損傷状態が少ない部分を選んだことを考えると、橋梁全体では、さらに低いせん断耐力を示す箇所があることが想定された。
