アルカリシリカ反応で損傷した道路橋床版 —橋梁インフラの維持補修事例の紹介—

調査を実施した橋梁は福井県の九頭竜湖畔に架かる「向東洞橋」で、昭和42年に建設され2連の単純桁からなる鋼合成桁橋である。福井と岐阜を結ぶ国道158号に架かる2車線の橋梁であるが、大型車の日交通量は両方向で600台程度であり、大型車交通量としては少ない。本橋は2連のうちの1連は過去に床版を取り換えているため、今回の調査対象は建設以来約45年供用されてきた残りの1連（支間35.3m）とした。

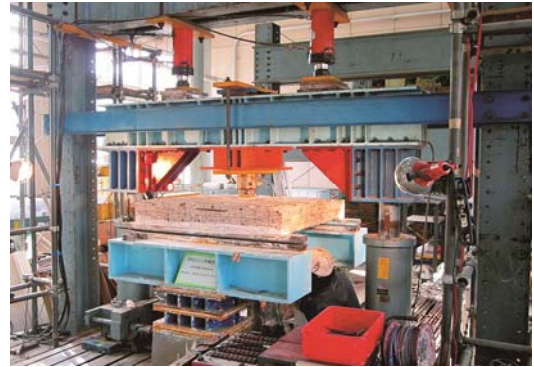
写真-7 押し抜きせん断試験の載荷方法

比較的健全と思われる床版部分（1.2m×1.2m）を現場の床版から切出し、2辺支持（支間1.0m）、100×100mmの載荷板を支間中央に設置し、押し抜きせん断試験を行った。載荷の様子を写真-7に示す。また、載荷試験の結果を図-2に示す。図中の凡例にある健全（青線）とは、比較のためコンクリートの設計強度30N/mm²、フック筋での定着を行っ

た厚さ16cmの同じ大きさの比較試験体の結果である。なお、切出した床版の床版厚は18cmであった。最大耐荷力は健全供試体では青、切出した床版は緑（図のNo.5）、橙（同No.4）、赤（同No.2）で、それぞれ、330、174.6、166.8、134.6 kNであった。

床版の破壊形態としては、健全供試体では床版底面に段差およびひび割れが発生する一般的な押し抜きせん断破壊形状を呈した（写真-8左）。一方、切出し床版では徐々にたわみが増え、下側鉄筋の付着が切れてたわみが大きくなり、下側鉄筋が床版端部ではコンクリート表面から内側に滑って食い込むのが観察された（写真-9）。No.2供試体の破壊後の状況を写真-8の右に示す。

今回の切出し床版は健全供試体のせん断耐力の半分にも達せず、せん断耐力はきわめて低い値を示した。そのせん断耐荷力の大きさは現行の道路橋示方書の輪荷重（100kN）に最大衝撃（0.4）を考慮した程度であり、安全に対する余裕がほとんどないレベルであった。載荷面積が輪荷重の大きさに比して小さいことや、実際には接着鋼板による荷重分散効果が期待できるなど、安全に対する多少の余力があったと考えられるが、床版コンクリートの耐力は大きく損なわれていた。切出し床版が比較的損傷状態が少ない部分を選んだことを考えると、橋梁全体では、さらに低いせん断耐力を示す箇所があることが想定された。
