青森中央大橋の健全度評価と補修方法

中野正則・安波博道・加納 勇・中島和俊

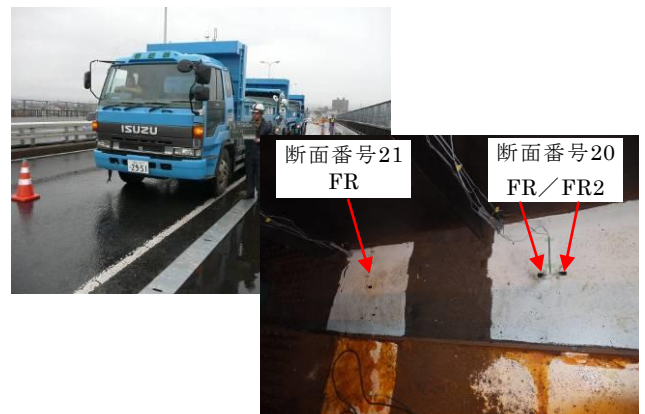
写真-6 静的載荷試験状況／ひずみゲージ設置状況

断面番号20を含む延べ5断面における実応力度を評価するため、車両総重量を20トンに調整したトラックを3台橋梁上の所定位置に静止させ、無載荷状態からの変動をひずみゲージにより計測した。同等の荷重を格子解析にて再現し、発生する応力度の比較を行った。載荷試験状況を写真-6に、断面番号20に着目した載荷試験結果を図-5に示す。グラフ中の赤棒は格子解析結果（腐食を考慮しない設計板厚による応力）を示し、青棒は載荷試験結果を示す。
